València, 6 de diciembre de 2011

Informe sobre la estructura, las campanas y los toques de la parroquia de El Bon Pastor de València

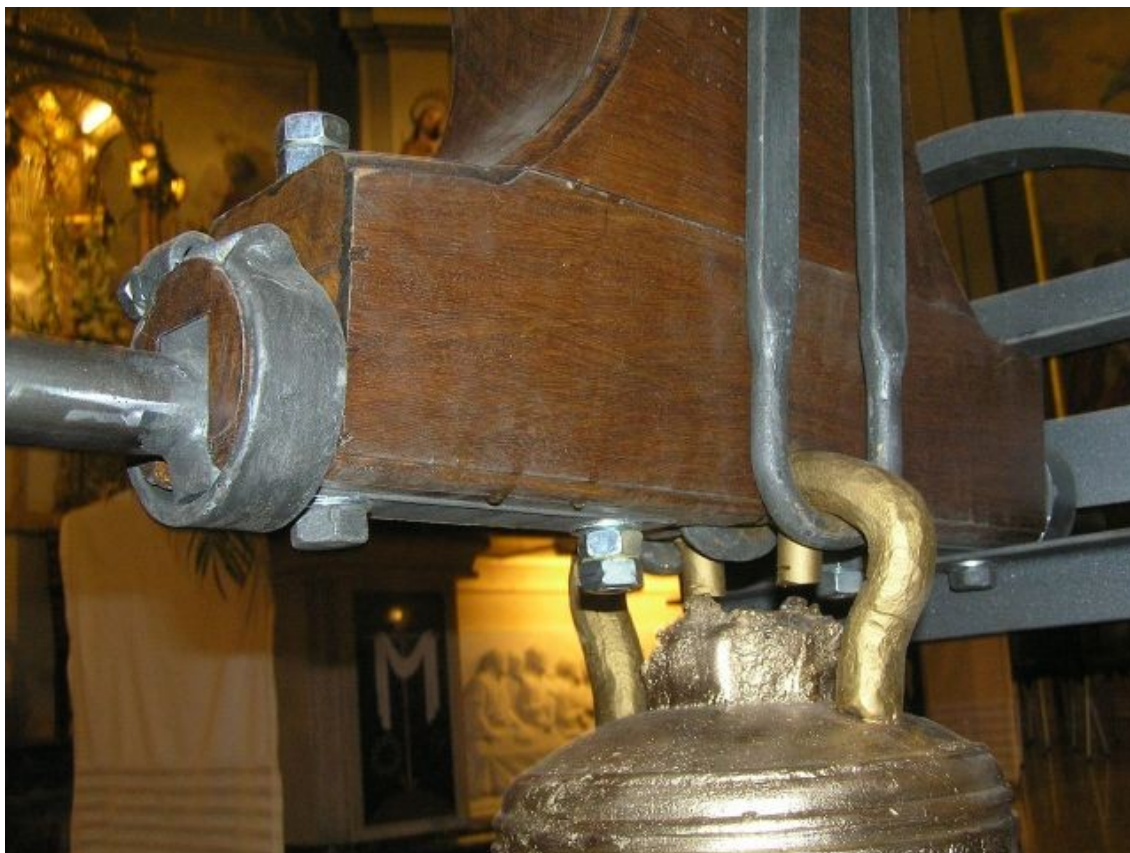
Por otra parte, la campana menor, que carece de asa, ha sido dotada de una metálica, fijada mediante dos tornillos, que tiende a ladearse.

Un punto que debe resolverse a medio plazo es el asa de la campana pequeña, que debiera ser reforzada con dos ángulos, como se hizo hace siglos en las campanas menores de la torre del Patriarca de València, aunque este problema ya ha sido reparado al menos temporalmente con la única asa existente.

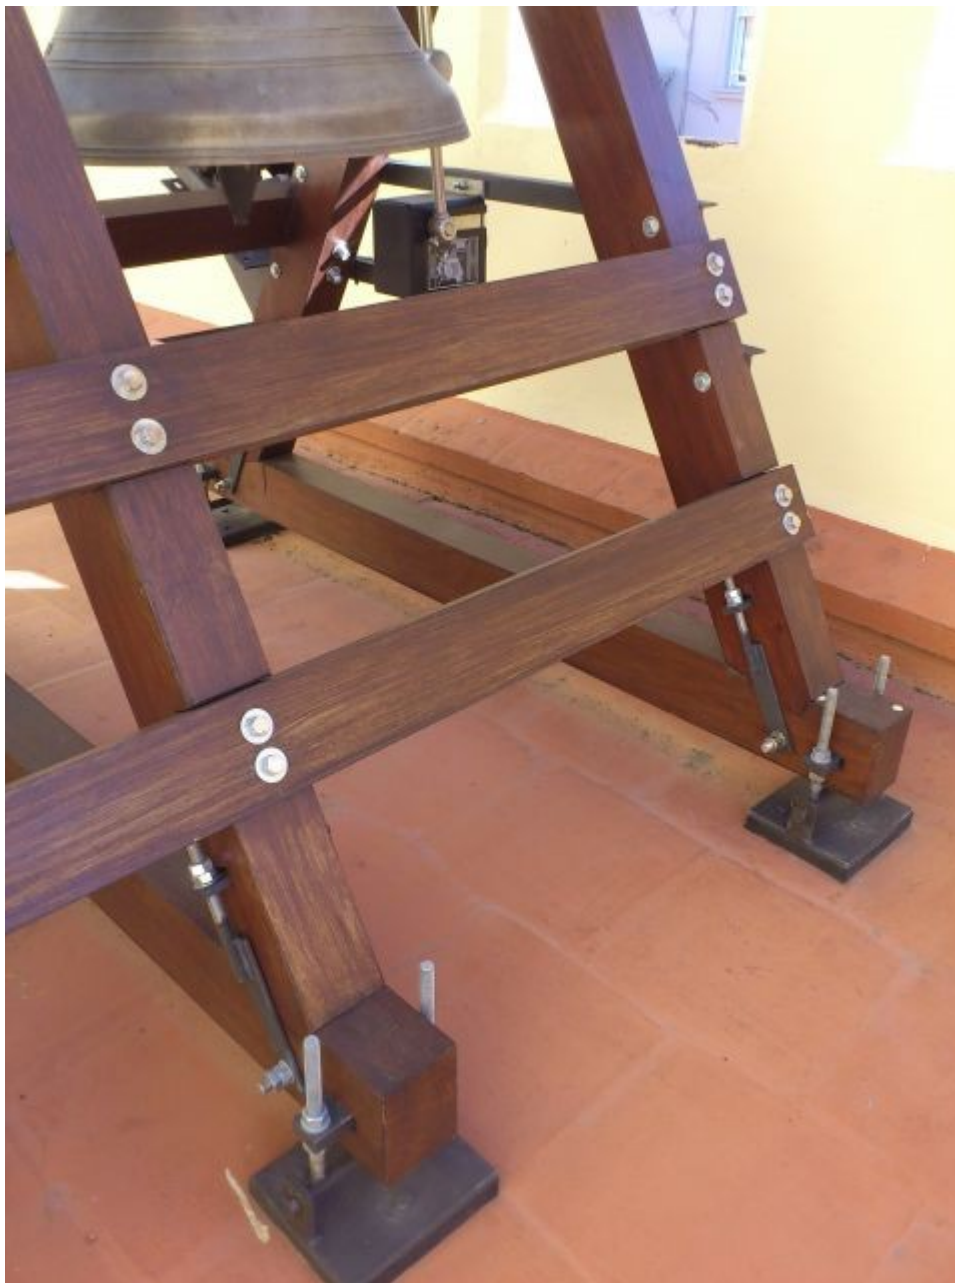
La ausencia de cubierta, en este caso, no solamente tiene efectos acústicos adversos sino también de conservación. Se trata prácticamente del único conjunto de campanas totalmente a la intemperie, en toda la diócesis, y desde luego de la única estructura de madera que conocemos totalmente al aire.

Esto supone algunos problemas en València, no tanto por el exceso de humedad, ya que aunque llueva, la estructura acabará secándose por estar totalmente exenta y bien apoyada sobre el suelo, cuanto por el sol que cae implacable a partir de mediodía.

Podría plantearse una estructura por encima que cubriese las campanas y difundiese mejor el sonido, pero esto debe hacerse con mucha cautela y calculándola adecuadamente para aumentar la difusión y no limitarla aún más.

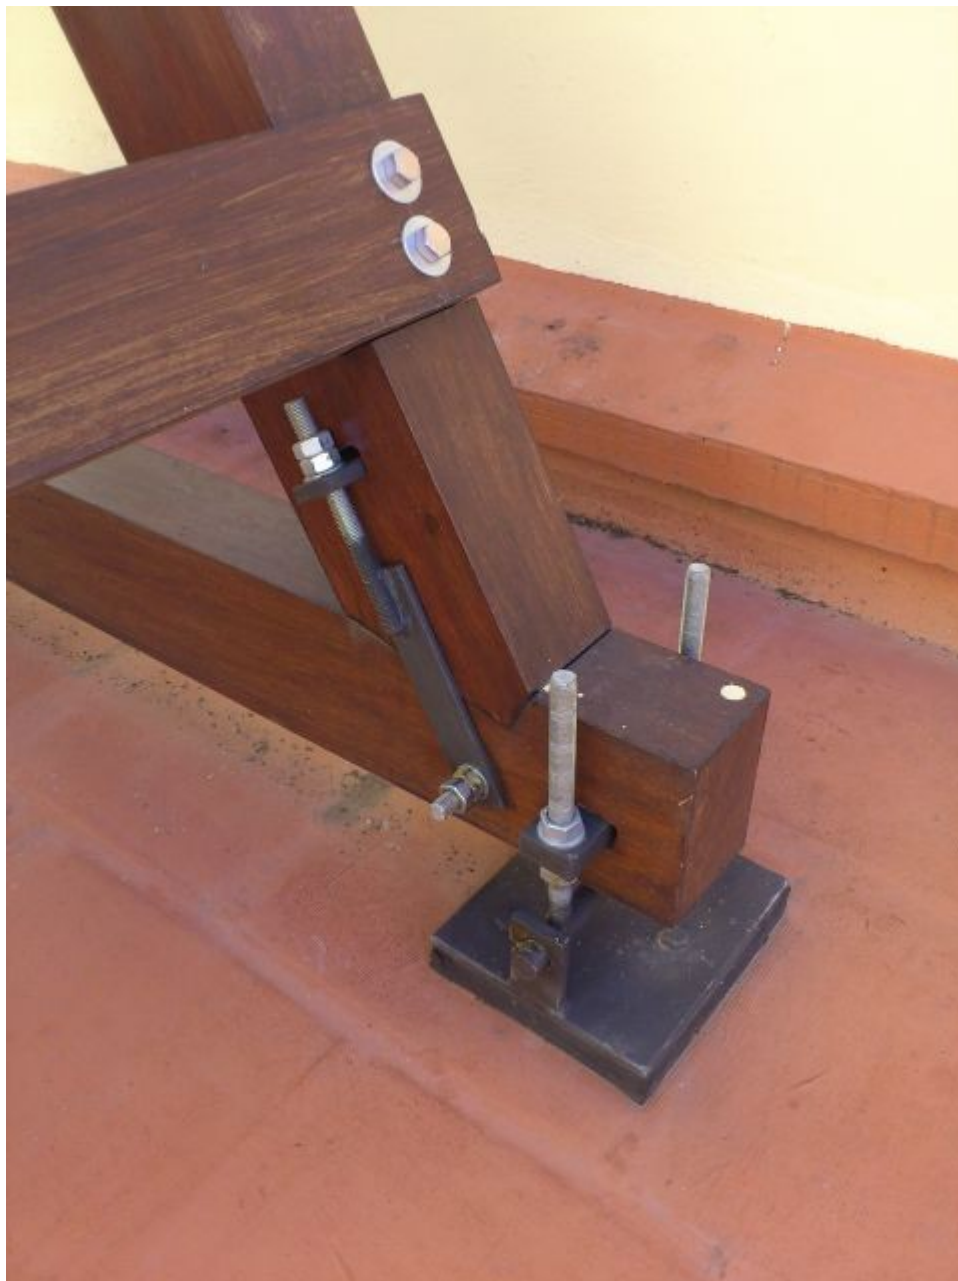
Tanto la estructura de madera como las “truges” o contrapesos de las campanas, han aguantado bien este año largo de intemperie, incluso mejor de lo habitual en las maderas colocadas en campanarios. Es cierto que ha habido un par de repasos de mantenimiento, pero el conjunto se encuentra de modo impecable, en lo que se refiere a la madera, y pasado el primer año podemos asegurar que se trata de una de las estructuras de madera mejor conservadas de la Comunitat Valenciana, a pesar de encontrarse al aire libre.

Para mantener las campanas, los yugos y la estructura en estas óptimas condiciones, a pesar también de los toques semanales, es preciso un mantenimiento de una o mejor dos veces al año, de las maderas y los metales, del mismo modo que se ha hecho hasta ahora.
