**PROYECTO DE RESTAURACIÓN  
PARROQUIA SANTA MARIA MAGDALENA  
CEHEGIN**

Murcia, Lunes 4 de Febrero de 2002

# **Memoria Técnica del estado actual del campanario y de las obras de restauración a realizar en la Parroquia Santa Maria Magdalena de Cehegin**

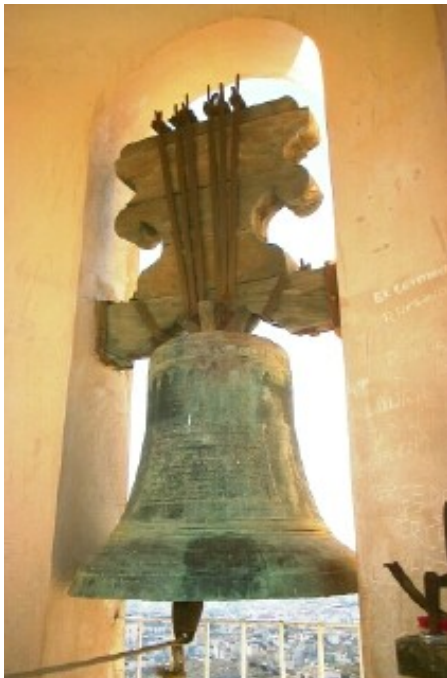
## **CAMPANA 1**

Denominada “SAN CENON Y SANTA MARIA MAGDALENA”, esta fechada en el año 1798. Su diámetro es de 1290 mm y tiene un peso aproximado de 1300 Kg.

La campana se encuentra en buen estado de conservación, y no presenta rajaduras ni grietas.

- Nuevo yugo de madera, que ha de ser copia exacta del existente
- Instalación de nuevo badajo, provisto de bisagra de rodadura y elemento de seguridad.
- Limpieza de campana mediante chorreo de arena
- Instalación placas anclaje
- Instalación de martillo eléctrico de toque o motor para tirar del badajo

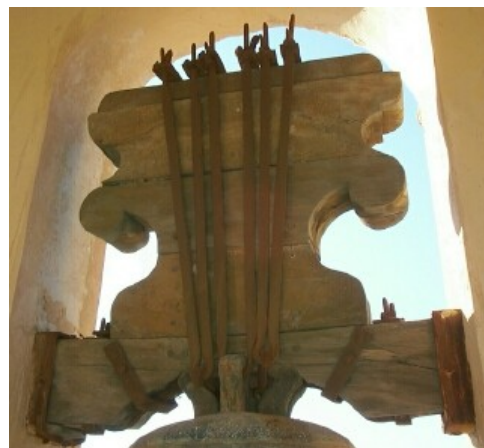
El yugo de madera presenta una serie de deficiencias que lo hacen inestable para la sustentación de la campana, los tacos de madera que lo componen están muy deteriorados, presentando mermas considerables, lo que provoca que la compactación entre las maderas sea cada vez más desigual, lo que da lugar a que los abarcones estén cada día mas flojos. Podemos apreciar que la campana está suelta con respecto al yugo, por lo que es muy importante una actuación urgente sobre esta campana, ya que presenta un riesgo considerable. En cuanto a los elementos metálicos que lo componen, podemos ver que se encuentran muy oxidados, lo que unido al mal estado

del yugo puede llegar a provocar su rotura con el paso del tiempo, y la consiguiente caída de la campana.

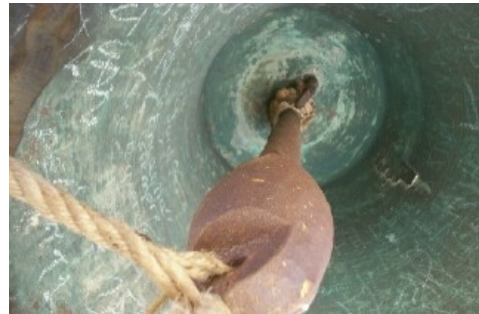
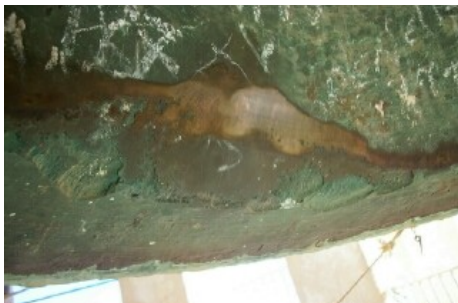
El badajo presenta un elevado nivel de corrosión y esta atado con una cuerda a la anilla badajera, teniendo de esta manera una excesiva libertad de movimiento que resulta perjudicial para la campana. Carece de cualquier tipo de medida de seguridad que lo hace peligroso, ya que no dispone de ningún elemento de seguridad que impida su caída al exterior en caso de que se desprenda o se quiebre.

En lo referente al toque del badajo, hay que destacar que se ha estado realizando de forma incorrecta, ya que la zona de actuación del mismo en el toque tenía una longitud de 800 mm, esto ha originado una cavidad en la zona de golpeo, ya que el badajo lo que hacía era frotar la campana y no golpearla como se pretendía; esta situación ha provocado pequeños desprendimientos de material.

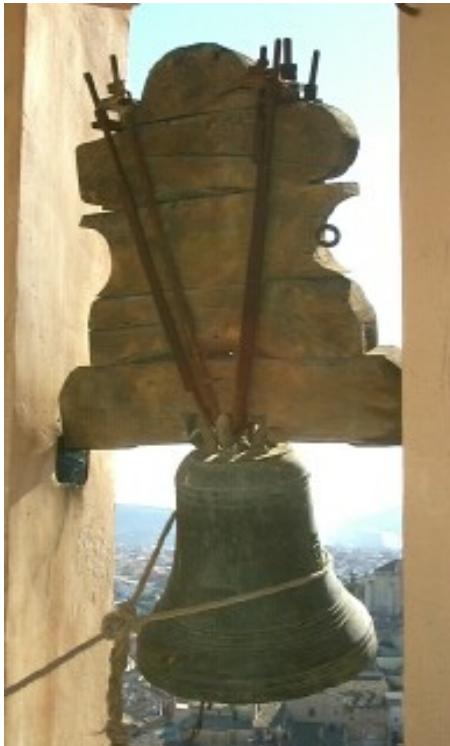
## CAMPANA 2

Denominada “SAGRADO CORAZON DE JESUS”, esta fechada en el año 1949. Su diámetro es de 640 mm y tiene un peso aproximado de 165 Kg.

La campana no se encuentra en buen estado de conservación, ya que presenta una grieta de 50 mm de longitud en el labio, la cual aflora por el interior de la campana.

- Nuevo yugo de madera, que ha de ser copia exacta del existente en la campana grande
- Refundición de la campana
- Instalación de nuevo badajo, provisto de bisagra de rodadura y elemento de seguridad.
- Instalación placas anclaje con rodamientos al aire
- Instalación de motor electrónico de volteo / bandeo y martillo eléctrico de toque

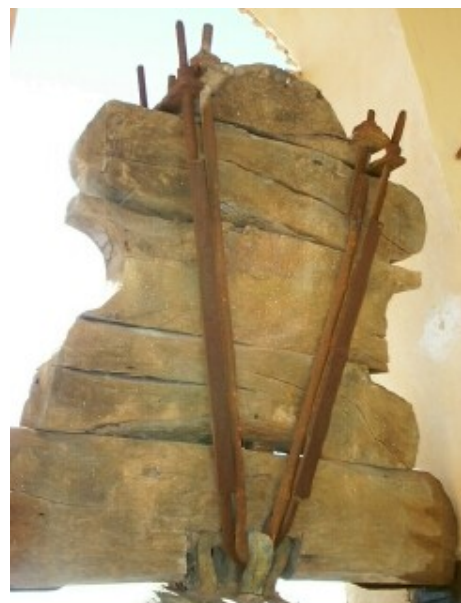
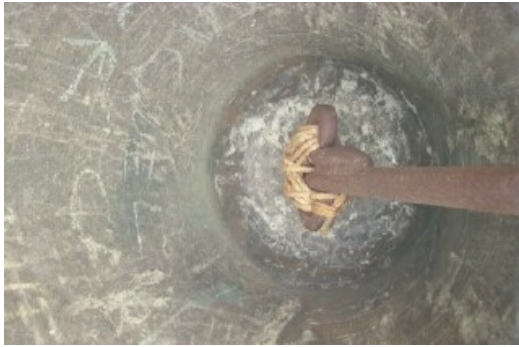
El yugo de madera presenta las mismas deficiencias que la anterior campana, destacando en este caso el hecho de que el yugo fue recompuesto con piezas de distinta procedencia, lo que ha originado un desequilibrio de la campana por la gran descompensación existente.. En cuanto a los elementos metálicos que lo componen, podemos ver que se encuentran muy oxidados y recompuestos de forma inadecuada, lo que hace que no sea fiable mantener esta instalación por mucho mas tiempo.

El estado del badajo es idéntico al de la campana primera.

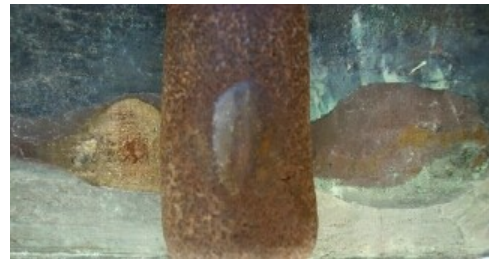
En lo referente al toque del badajo, hay que destacar que se ha estado realizando, al igual que en la campana primera, de forma incorrecta, ya que la zona de actuación del mismo en el toque tenía una longitud de 230 mm, esto ha originado dos cavidades en la zona de golpeo, **lo que ha provocado la fractura de la campana.**

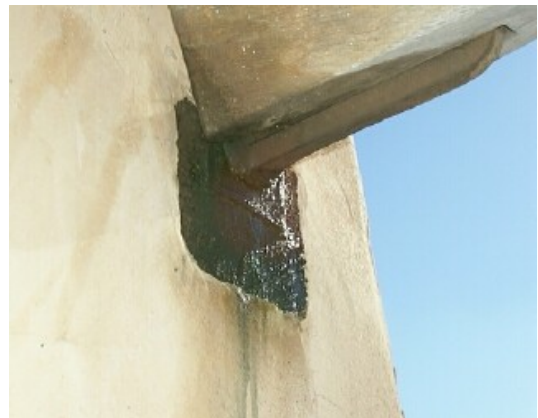
En cuanto a los actuales sistemas de anclaje del eje de la campana a la pared, hemos de destacar que no es el adecuado, ya que éste se encuentra embutido directamente en la pared, careciendo de un rodamiento adecuado que garantice una total fiabilidad a la hora de realizar el volteo, situación que no ofrece ni la estabilidad ni la seguridad necesarias para este proceso.

Además esta forma de anclaje origina que cada vez que sea necesario realizar un trabajo de envergadura en las campanas, tengamos que romper las paredes del campanario para proceder a la retirada de las campanas.

Cualquier trabajo que se realice sobre esta campana sin proceder previamente a su refundición, supondrá una pérdida de tiempo y dinero.

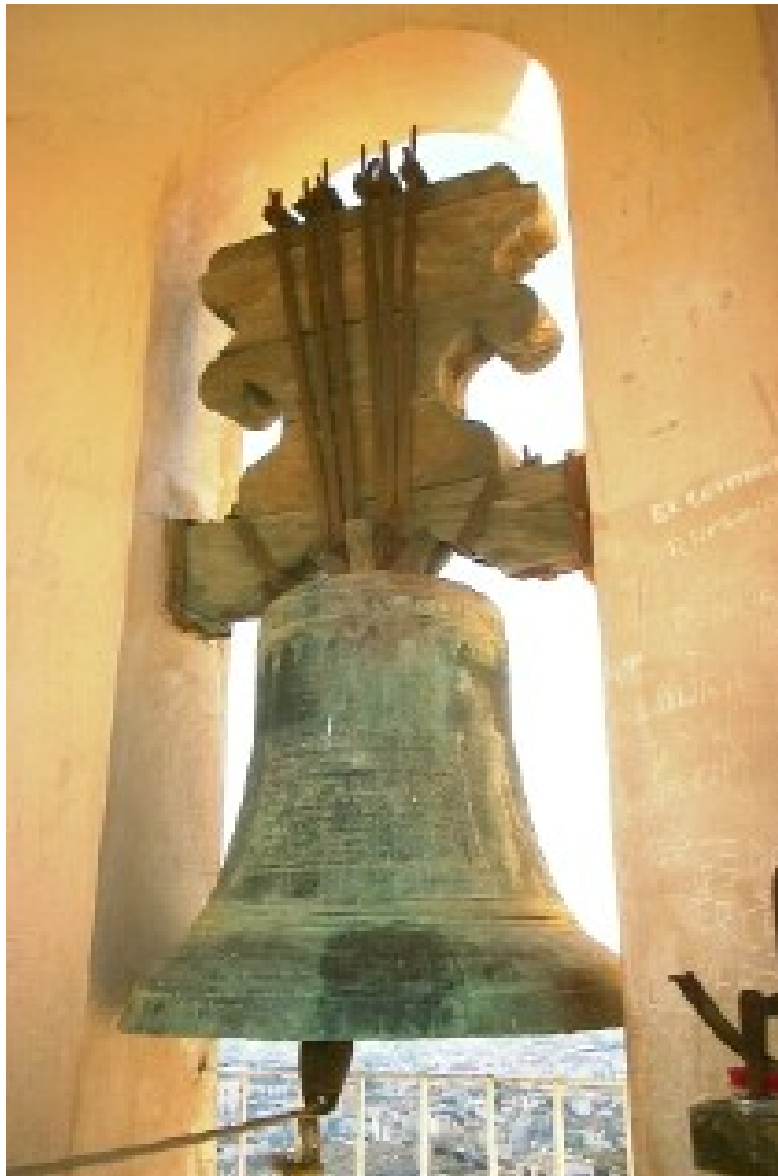
**San Cenon y Santa Maria Magdalena**

Buena, no presenta ninguna grieta ni raja significativa // Esta muy sucia

Madera, muy deteriorado

La campana esta suelta del yugo

Precisa restauración urgente ( debido a su elevado peso y al mal estado del yugo)

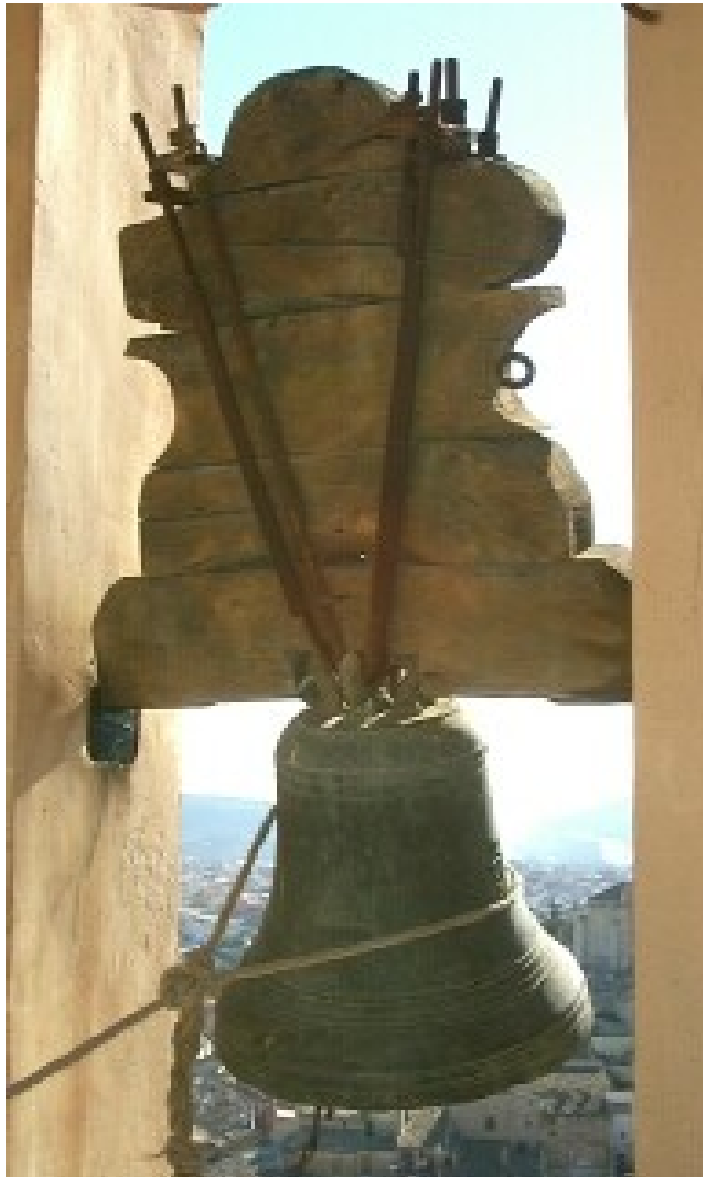
**Sagrado Corazón de Jesús**

Mala, presenta en la cara exterior del labio una grieta de 50 x 1 mm, la cual aflora hacia el interior de la campana

Madera, muy deteriorado, esta mal conformado

Precisa ser refundida, ya que su electrificación en este estado es desaconsejada
