| Municipio | PALMA |
| Edificio | Catedral de Mallorca |
| Nombre | N'Antònia (7) |

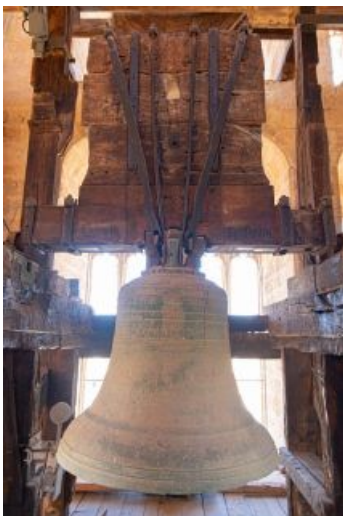
| <b>Conservación, mantenimiento</b> | <p>En el yugo pone "ANTONIA".</p> <p>Una espesa capa de sarro cubre la campana. La suciedad no sólo dificulta la documentación de la epigrafía sino que modifica y ahoga la sonoridad original, cambiando la nota y la resonancia.</p> <p>Las asas están incompletas y reforzadas con tiras de hierro.</p> <p>El badajo sólo conserva un cable de seguridad, que marca la campana, deformando el sonido, y no aportando ninguna protección.</p> <p>Hay un mazo externo antiguo, que permitía tocar la campana, y también balancearla, sin desatar el badajo. El mazo está conectado ahora a un electromazo trifásico. Como la campana está más alta, el mazo pega demasiado bajo, con peligro inminente de rotura de la campana.</p> |

| <b>Propuestas</b> | <p>Hay que limpiar la campana, por fuera y por dentro, para recuperar la sonoridad original. En caso de tener alguna decoración (letras o motivos pintados u otros), esta debe ser consolidada y conservada.</p> <p>En lo que sea posible debe mantenerse las asas reforzadas actuales, ya que forman parte de la historia de la campana.</p> <p>Hay que restaurar el yugo original de la campana, conservado en la sala intermedia del campanario, manteniendo todas las piezas originales que sea posible, y sustituyendo solo las necesarias por seguridad, aunque conservando la forma de la parte sustituida.</p> <p>La campana será dotada de motor de impulsos para balancearla, incluso llegando a pararla entre toque y toque, sin que llegue a voltear completamente. La campana será dotada de electromazo externo, adecuado al mazo antiguo existente, pero regulado para golpear en el punto correcto.</p> <p>Hay que reponer, en lo que sea posible, el badajo original, manteniendo las fijaciones antiguas, para preservar la sonoridad de origen.</p> <p>Igualmente hay que reponer la palanca para balancear manualmente, desde la sala inferior, la campana.</p> |
