| <b>Municipio</b> | TUI |
| <b>Edificio</b> | Catedral de Santa María |
| <b>Nombre</b> | <b>María de la Soledad (5)</b> |

| <b>Fecha</b> | 11-09-2006 |

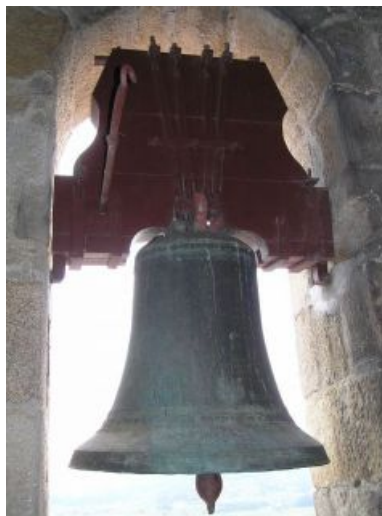
| <b>Toques</b> | Aunque mantiene el badajo, no ha sido dotada de mecanismos para el toque mecánico debido a su gran grieta, que produce un sonido sordo y desagradable. |

| <b>Conservación, mantenimiento</b> | <p>Gran grieta horizontal que coincide con un repique circular realizado por un badajo grande y excesivamente corto.</p> <p>Marca de grasa en el muro, prueba de haber movido la campana.</p> <p>Numerosos defectos de fundición que afectan al final de la fecha.</p> <p>En el interior pone, escrito con tiza "Gonzalo Canpanero".</p> <p>El badajo está atado con una tira de cuero que conserva los pelos del animal.</p> <p>Palanca para balancear y voltear la campana.</p> <p>El yugo parece nuevo. Ejes acodados. La campana no fue protegida durante la conservación del yugo nuevo, y está manchada de pintura roja.</p> |

| <b>Propuestas</b> | <p>La campana debe ser soldada, por una empresa especializada, tras lo que debe ser limpiada, por dentro y por fuera, para recuperar la sonoridad original.</p> <p>Dado que el yugo es nuevo debe ser mantenido.</p> <p>Debe dotarse a la campana de un motor de impulsos y un electromazo, ubicados ambos al lado derecho, para posibilitar el toque manual y no impedir el uso de una sogá unida a la palanca.</p> |
