PROYECTO DE RESTAURACIÓN DE LA PINTURA

SOBRE LIENZO *LA VISITACIÓN*

DE LA ERMITA DE SANTA LUCÍA DE VALENCIA

Fotografías de los procesos de intervención realizados

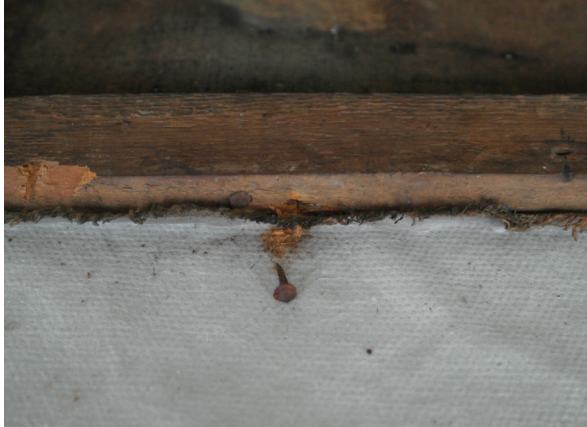
Fig. 19 - Detalle de los clavos oxidados extraídos en el desmontaje del bastidor

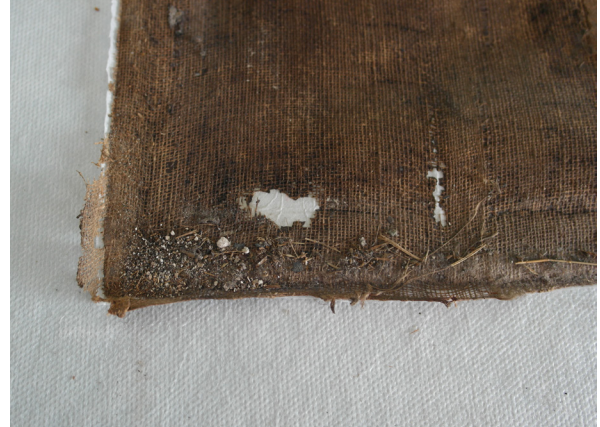
Fig. 20 - Detalle de la suciedad superficial acumulada detrás del bastidor

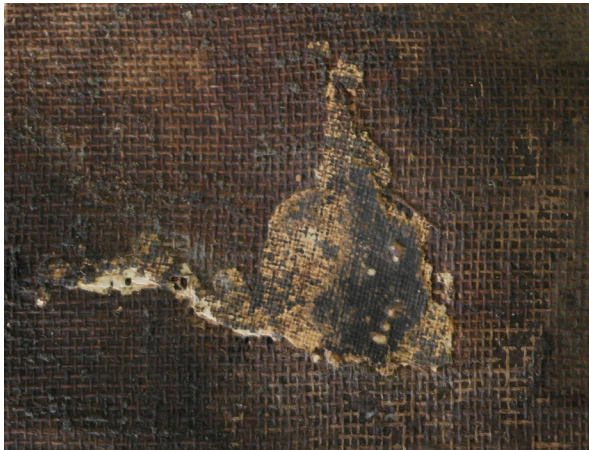
Fig. 23 - Estuco debajo de un parche

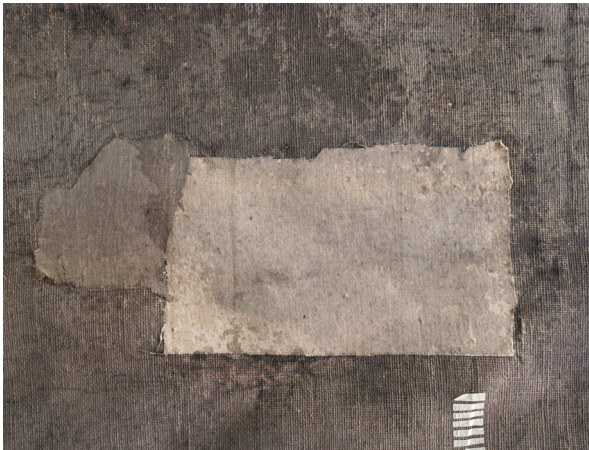
Fig. 25 - Detalle de un parche muy adherido

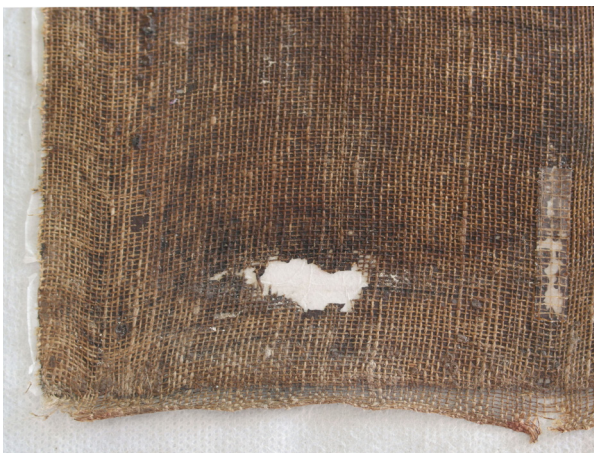
Fig. 33 - Detalle de pérdida de soporte

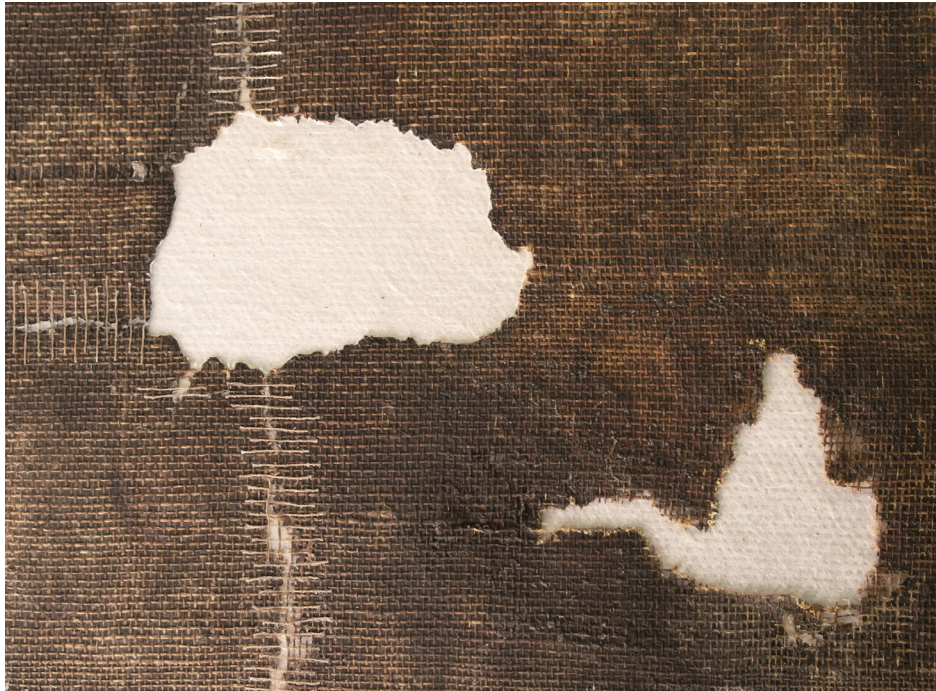
Fig. 37 - Pérdidas de soporte
