<b>Catálogo Nacional Monumentos Históricos</b>	
<b>Estado</b>	COMUNITAT VALENCIANA
<b>Municipio</b>	ORIHUELA
<b>Inmueble</b>	Parroquia de San Vicente Ferrer
<b>Dirección</b>	
<b>Ubicación</b>	Sala de campanas
<b>Nombre</b>	<b>San Vicente Ferrer (3)</b>
<b>Medidas</b>	Diámetro 57 cm   Borde 6 cm   Altura 50 cm   Peso aproximado 107 kg
<b>Autor campana</b>	
<b>Año fundición</b>	1875ca

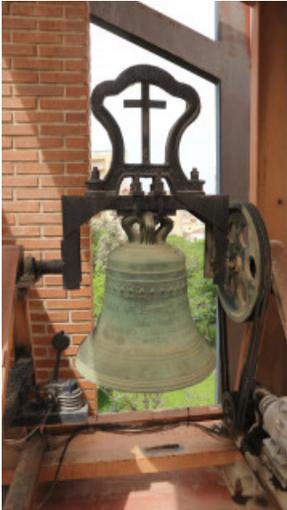
<b>Toques actuales</b>	Repique y volteo automático.
<b>Conservación</b>	Está instalada sobre una estructura metálica en el campanario y cuenta con un motor de volteo continuo y electromazo monofásico. El yugo es de hierro, de la fundición Manclús. Además, tiene un badajo atado y reforzado con cable de seguridad.

<b>Protección</b>	Protección genérica por encontrarse en un bien protegido (Bien de Relevancia Local).En consecuencia las intervenciones en las campanas deben ser comunicadas a la Dirección General del Patrimonio Cultural Valenciano adjuntando el proyecto previamente al inicio de los trabajos.
<b>Propuestas</b>	Visto el estado en que se encuentra debería ser restaurada con el fin de recuperar los valores tradicionales de la campana. El bronce debe ser limpiado por fuera y dentro para recuperar su sonoridad original, cambiando el yugo de hierro por otro de madera de perfil tradicional local. Finalmente el motor debe de ser renovado por un motor de volteo por impulsos que permita el toque manual de la campana y reproduzca los toques tradicionales.
<b>Autores del registro</b>	ALEPUZ CHELET, Joan
<b>Fecha del registro</b>	18-06-2021
