<b>Catálogo Nacional Monumentos Históricos</b>	
<b>Estado</b>	CATALUNYA
<b>Municipio</b>	GIRONA
<b>Inmueble</b>	Catedral basílica de Santa Maria
<b>Dirección</b>	Pl. de la Catedral, sense número 17004
<b>Coordenadas</b>	41.987215 2.825998

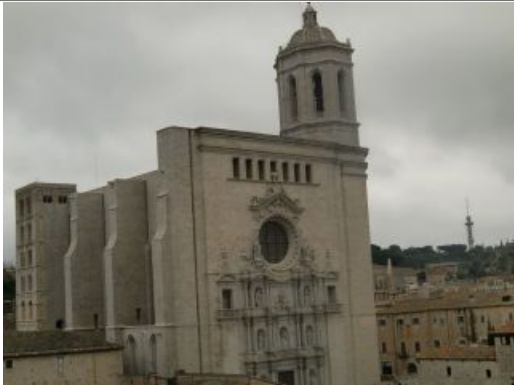
La restauració de les campanes de la catedral de Girona el 2003 constitueix una de les més sorprenents actuacions en conjunts de catedrals dels últims temps ja que, malgrat el gran esforç econòmic realitzat, el concepte està en contra de les més elementals regles que regeixen la conservació, difusió, ús i coneixement de les campanes.

Per tant, perquè estiguin dins, s'ha construït una enorme estructura mixta, amb elements metàl·lics i grans bigues de fusta, que no compleix amb les regles de l'art. L'estructura seria autoportant si les campanes estiguessin fixes, però aquestes es mouen i a més ho fan, pels gustos dels instal·ladors, amb gran desequilibri entre boca i contrapès, amb la qual cosa l'esforç lateral serà major; del mode que està concebuda l'estructura l'esforç es transmet al campanar. L'estructura tampoc segueix dues regles més: la dinàmica i l'acústica, que en cas de les campanes són complementàries. El normal, en una estructura, és posar els objectes més petits dalt, perquè l'esforç produït pels majors no s'amplifiqui si aquests, les campanes grans, estan en la part superior. De la mateixa manera, per difusió acústica, les campanes agudes han d'estar dalt, per a difondre linealment les seves notes parcials, mentre que les notes de les campanes greus s'expandeixen en totes direccions.

Però hi ha una quarta regla més que no es compleix i és la necessària conservació dels diversos elements: és difícil accedir a les diverses campanes, no sols perquè es troben, sobretot les majors, a altures desmesurades, sinó perquè l'accés per a la conservació es veu dificultat pels cables elèctrics, necessaris per a una instal·lació mecanitzada, que s'han posat sobre les bigues perquè no es vegin: en conseqüència els que han de pujar a conservar les campanes els trepitgen, complicant la seva seguretat o afectant la conservació dels conductors elèctrics, i no diguem més si han de posar, que hauran de fer-ho, alguna petita estructura de biga a biga per a fer qualsevol reparació, ajust o canvi de peces (com els batalls): els cables quedaran picats.

Encara afegiríem una cinquena regla incomplida: una estructura tan potent com aquesta no sols ha de servir per a mantenir les campanes, sinó per a accedir a proximitat d'elles, especialment de la major, la més antiga. Hi ha una tímida plataforma, que permet acostar-se a ella, amb gran perill, però no es pot girar entorn i admirar un dels bronzes més antics. Contemplació que tampoc pot realitzar-se per que la campana no ha sigut restaurada, i s'amaga sota d'una densa capa d'excrements de coloms, alguns d'ells recents ja que les aus acampen per les seues amples dins del campanar.

Tampoc s'han restaurat les campanes, ni tan sols netejat. En aquests moments alguns discuteixen la neteja de campanes mitjançant un doll suau i humit d'arena; nosaltres creiem que aquest sistema és vàlid en la major part de les campanes, perquè lleva sobretot la tosca acumulada sobre les campanes al llarg dels segles, especialment en les fixes, capa de brutícia que cada vegada amorteix més el so. Però encara que no s'haguessin netejat amb arena, tampoc es van respectar a l'hora de col·locar els jous de fusta de les quatre noves, i taques de pintura i marques de brutícia les cobreixen pertot arreu.
