| <b>Municipio</b> | BILBAO |
| <b>Eraikina</b> | Done Jakue Katedrala / Catedral de Santiago |

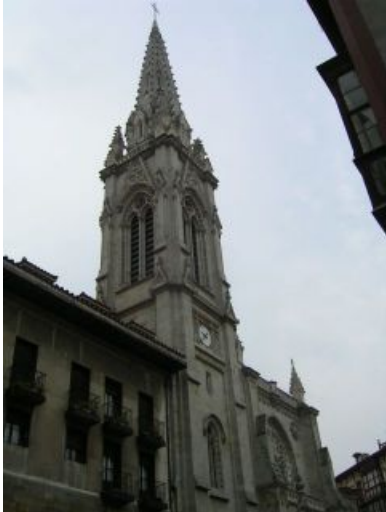
| <b>Kontserbazioa, mantentzea</b> | <p>El estado actual es de abandono total, de suciedad extrema, que cubre campanas e instalaciones, ahogando no solo las inscripciones y las decoraciones, sino y sobre todo, el sonido producido.</p> <p>Incluso están rotas las escaleras de madera utilizadas para el mantenimiento de las campanas de la sala tercera. Estas escaleras llevaban un cable de acero de refuerzo, a lo largo de la madera, que no se ha roto, e impide utilizarlas con seguridad.</p> |

| <b>Propuestas</b> | <p>La restauración del conjunto pasa por una nueva ordenación de las campanas, una restauración de las instalaciones y un regreso a las concepciones originales del instrumento.</p> <p>De partida, las campanas deben ordenarse en tres niveles, como ahora, según su nota y dedicación:</p> <ul style="list-style-type: none"> <li>• Primera planta: las dos campanas mayores, fijas</li> <li>• Segunda planta: las seis campanas de volteo</li> <li>• Tercera planta: las tres campanas del reloj, dedicadas exclusivamente a este fin.</li> </ul> <p>Para ello las campanas deben ser limpiadas, por dentro y por fuera, y dotadas de yugos de madera, correspondientes a su uso.</p> <p>Tanto para las dos grandes como para las del reloj, las campanas deben colgar de vigas de madera, y estar bien fijadas, para transmitir mejor su sonoridad. En el caso de las dos mayores sería conveniente que el toque se realizase con su badajo original, convenientemente fijado, y tirando de él mediante un motor o mecanismo de tiro, similar al utilizado en las catedrales de Murcia o de Sevilla. No debiera descartarse la posibilidad de tirar, también, manualmente de este mecanismo, aunque parece casi imposible que estas campanas, por su compleja disposición, pudieran tocarse a mano.</p> <p>Los yugos de volteo de las campanas correspondientes han de ser de madera, sin la menor discusión. Entre otros motivos, los yugos metálicos refuerzan los armónicos agudos, y transmiten los graves, de manera que las campanas suenan mucho más metálicas. Hay otro motivo importante: los actuales yugos metálicos, de MURUA, de fundición, tienen graves defectos internos que a lo largo de los años, y debido a los fallos de fundición y a la fatiga de metal, rompen de repente, cayendo con la campana y destruyéndolo todo. Estas campanas deben ser dotadas de motores de impulsos, que permitan voltearlas en un sentido u otro, y a una velocidad programable, así como el tiempo de frenado, de modo que los resultados sean los deseados. También deberán de ser dotadas de los correspondientes badajos, atados de tal manera que peguen en su punto, sin posibilidad de desplazarse tanto vertical como lateralmente.</p> <p>Hay que tener en cuenta que las campanas con yugo metálico necesitan, por construcción, más espacio de vuelo, mientras que los yugos de madera bien compensados tienen un tamaño ligeramente superior a la campana que contrapesan. Por esto debe ser posible colocar las seis campanas de volteo en la misma zona.</p> <p>Para conseguir una mejor mixtura de los sonidos, el suelo entre ambos niveles inferiores (primera y segunda plantas) puede ser como el instalado, de religa, esto es de una estructura metálica que aguanta el peso de personas, pero deja pasar los sonidos. No obstante el actual suelo, ubicado por debajo de las campanas inferiores, debe ser sustituido por otro opaco a los sonidos para crear una mejor caja de resonancia.</p> <p>En cualquier caso, y como ya hemos apuntado al hablar de los palomos y otras aves, todos los vanos de la torre han de estar interiormente cubiertos de rejillas de acero inoxidable, que sean transparentes al sonido pero que impidan el acceso de estos animales, contrarios a la conservación del patrimonio.</p> |
