| <b>Municipi</b> | VALÈNCIA |
| <b>Edifici</b> | Parròquia de Santa Anna de Borbotó |

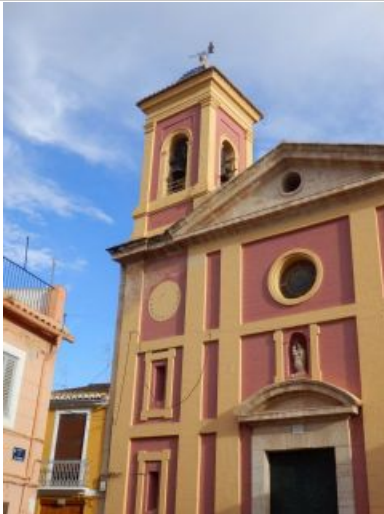
| <b>Descripció</b> | <p>El campanar es troba ubicat en un lateral de la façana principal, és de planta quadrada i té dos cossos. El primer cos està integrat en el volum de la façana principal, amb tres trams i dos finestres als dos primers pel il·luminar l'escala interior del campanar. Damunt d'aquest es troba el cos de les campanes, que té quatre finestres i pilastres toscanes als angles. Aquestes serveixen de base per una cornisa, que sustenta la teulada a quatre aigües de teules blaves. El campanar està rematat per una veleta amb la imatge de Santa Anna. La fàbrica es de rajola, amb alguns elements en pedra. El seu interior té una escala "a la castellana", que recorre el perímetre interior fins poc abans de la Sala de les Campanes. En aquest punt hi ha un replanell on estava ubicada la maquinària del rellotge. Una escala de fusta permet pujar fins la Sala de les Campanes.</p> |

| <b>Conservació, manteniment</b> | La torre es troba en un bon estat de conservació, pintada a l'exterior amb els colors de la façana principal. L'estat interior és igualment bo. Les campanes es troben instal·lades amb truja de fusta de perfil valencià a les finestres del segon cos. Estan mecanitzades amb motor d'impulsos i elecromalls monofàsics. La instal·lació actual permet el toc manual de les campanes i imita l'estil tradicional de tocar. |
