| <b>Municipio</b> | TORRES DE ALCANADRE |
| <b>Edificio</b> | Iglesia parroquial de la Asunción |

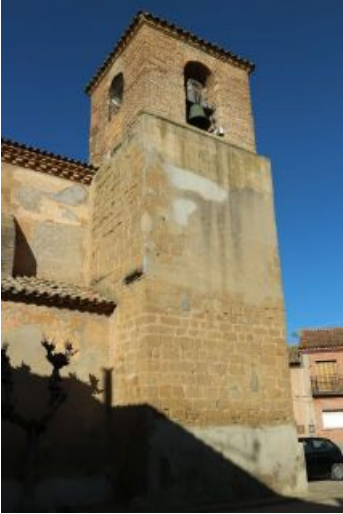
| <b>Descripción</b> | <p>El campanario está situado en uno de los ángulos del templo, junto a la fachada principal. Es de planta ligeramente rectangular y tiene dos cuerpos. El primero está construido con sillares , mientras que le segundo es de ladrillo. Este tiene varios vanos para las campanas. En dos laterales los vanos cuentan con arco de medio punto, mientras que uno de los laterales tiene dos vanos rectangulares y otro solo dispone de una pequeña ventana. La torre está rematada por una cubierta a cuatro aguas. Tiene una escalera interior que permite el acceso hasta la sala de las campanas.</p> |
| <b>Conservación, mantenimiento</b> | <p>El estado de conservación del campanario es bueno. Cuenta con una escalera interior metálica y nuevos espacios. El conjunto de campanas está formado por dos: una pequeña con yugo de hierro y la mayor, la única conservada del conjunto antiguo que además tiene su instalación tradicional. Disponen de badajo atado y ambas campanas están mecanizadas con electromazo monofásico.</p> |

| <b>Propuestas</b> | <p>La instalación de la campana mayor es tradicional por lo que esta se debe de conservar y en la medida de las posibilidades restaurar. Los elementos que componen la instalación y la propia campana deben de considerarse como parte del instrumento musical y como tal restaurarse. El bronce se podría limpiar por dentro y por fuera para eliminar la suciedad que cubre la superficie de la campana. El yugo, badajo y herrajes se deben de restaurar y conservar en la medida de las posibilidades. En caso de que no aseguren la estabilidad del conjunto se podrían sustituir por otros de idénticas formas y los originales se deben de guardar y conservar. En caso de motorización se podría dotar con motor de bandeo por impulsos.</p> <p>En el caso de la pequeña se se debe de restaurar. Para ello sería necesario bajarla de la torre y limpiarla por dentro y por fuera, de forma que recupere la sonoridad original. El yugo de hierro actual se debe de cambiar por otro de madera de perfil tradicional local. En este caso se podría tomar como referencia el yugo de la campana mayor.</p> <p>Además se debería de recuperar el conjunto original con la fundición de dos campanas nuevas: una de peso similar a la pequeña y otra un poco menor que la grande. La primera se podría dotar con electromazo y la segunda además con motor de bandeo. Los yugos deberían de seguir el perfil del existente en la torre (el de la campana mayor).</p> |
