| <b>Municipio</b> | ELDA |
| <b>Edificio</b> | Parroquia de Santa Ana |
| <b>Nombre</b> | <b>Santísimo Cristo del Buen Suceso (4)</b> |

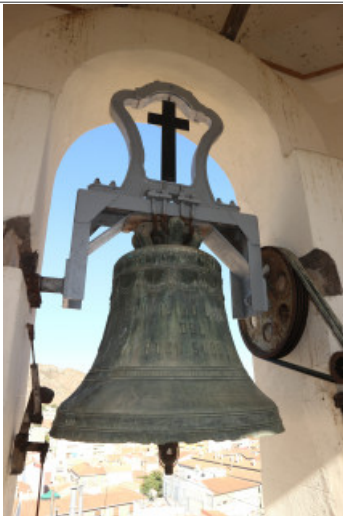
| <b>Conservación, mantenimiento</b> | El estado de conservación de la campana es bueno. Está instalada en uno de los vanos de la sala de las campanas con yugo de hierro de la fundición Manclús y mecanizada con motor de volteo continuo y electromazo trifásico. En uno de los ejes laterales tiene restos de un medio vuelo. |

| <b>Propuestas</b> | La instalación de la campana hace necesaria su restauración. El yugo de hierro actual se debe de cambiar por otro de madera de perfil tradicional local. Por otro lado, el motor se debería de sustituir por otro de impulsos, que facilite el toque manual y reproduzca los toques tradicionales. Por último, se debería de cambiar electromazo por otro monofásico. |
