| <b>Municipi</b> | CALLOSA D'EN SARRIÀ |
| <b>Edifici</b> | Parròquia de Sant Joan Baptista |
| <b>Nom</b> | <b>Mare de Déu de les Injuries (4)</b> |

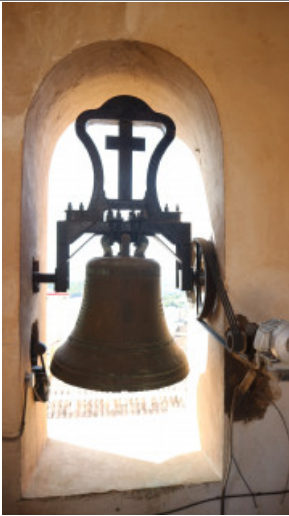
| <b>Conservació, manteniment</b> | L'estat de conservació de la campana és regular. Està instal·lada a una de les finestres de la sala de les campanes amb truja de ferro de la foneria Manclús i està mecanitzada amb motor de vol continu i electromall monofàsic. |

| <b>Propostes</b> | La instal·lació actual no afavoreix la conservació de la campana ni té cap vinculació amb la tradició local, per tant devia ser restaurat el conjunt. La campana s'ha de baixar del campanar per netejar-la per dins i per fora, canviant la truja de ferro per altra de fusta de perfil tradicional valencià. El motor s'ha de canviar per altre d'impuls, que permeti el toc manual i imite la forma tradicional de tocar. |
