Comunidad Autónoma / Departamento / Estado	COMUNITAT VALENCIANA
Municipio	REQUENA
Edificio	Iglesia de San Nicolás
Dirección	
Localización	Sala de las campanas
Nombre	María Nicolasa de la Concepción (3)
Medidas (cm)	Diámetro (en cm) 111 Borde 12 Altura del bronce 97 Peso aproximado (en kilos)792 kg
Fundidor	ROSAS, CAYETANO Y JOSÉ
Año fundición	1811

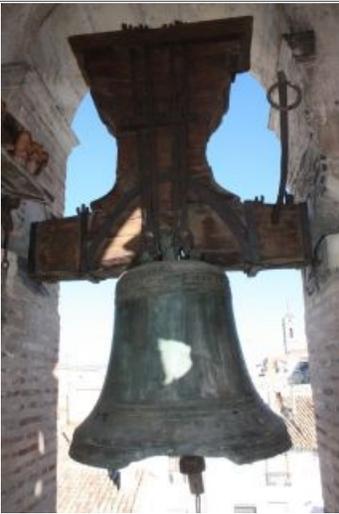
Conservación, mantenimiento	La campana está en regular estado de conservación, instalada en su vano original en la Sala de las Campanas. Conserva la instalación tradicional con el yugo de perfil tradicional local, así como los accesorios para el toque. Tiene una cuerda al badajo para el toque manual. En dos puntos del borde faltan fragmentos de la campana, lo que no afecta a su sonoridad.
Protección	Protección genérica al encontrarse en un BIC declarado.
Propuestas	La campana no puede voltear, por lo que sería necesario renovar los rodamientos para permitir el volteo de la misma. La instalación debe ser conservada en la medida de las posibilidades, sustituyendo exclusivamente aquellas piezas que no aseguren la estabilidad del conjunto. Las piezas nuevas deben seguir el modelo de las originales.
Autores de la documentación	ALEPUZ CHELET, Joan; HERNÁNDEZ, Norberto; MORENO GRADOLÍ, Toni
Fecha	06-12-2017
