Catálogo Nacional Monumentos Históricos	
Estado	COMUNIDAD DE MADRID
Municipio	GETAFE
Inmueble	Catedral de Santa María Magdalena
Dirección	
Ubicación	sala de campanas
Nombre	Nuestra Señora del Rosario (5)
Medidas	Diámetro 95 cm Borde 10 cm Altura 80 cm Peso aproximado 496 kg
Autor campana	
Año fundición	1783

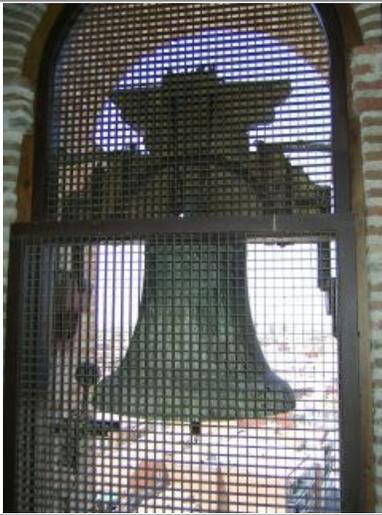
Inscripciones, decoraciones	<p>La campana tiene una breve inscripción en la parte superior, que combina el español y el latín: "NRA S^A DEL ROSARIO ORA PRO NOBIS #" y que cabe interpretar como NUESTRA SEÑORA DEL ROSARIO RUEGA POR NOSOTROS.</p> <p>En el medio, por la parte de afuera hay una cruz con pedestal, y por la parte de adentro hay el siguiente texto: "SIENDO CVRA EL SENOR D. GREGORIO EGVILETA Y MAIORDOMO D BLAS ABAD AÑO 1783" que se puede interpretar como SIENDO CURA EL SEÑOR DON GREGORIO EGUILETA Y MAJORDOMO DON BLAS ABAD AÑO 1783.</p>
Toques actuales	Solamente repique mediante electromazo exterior.

Conservación	<p>Campana muy sucia. La espesa reja de hierro que rodea la campana dificulta su acceso para su conservación e impide no sólo el volteo sino incluso el repique manual.</p> <p>El yugo de madera, tan interesante como la campana se encuentra mutilado (palanca de volteo serrada, fijado a la pared) y en penoso estado de conservación. Para evitar que oscile, se ha fijado con pequeñas tablas al muro.</p> <p>El badajo, de caña de madera, es algo corto y pega demasiado alto.</p> <p>El electromazo pega demasiado bajo, poniendo en peligro la conservación de la campana.</p>
Protección	Protección genérica al encontrarse en un BIC declarado. No obstante debería incoarse expediente individual para incluir en el Inventario General de Bienes Muebles la campana y su yugo original, por su extraordinario interés.

<p>Propuestas</p>	<p>La propuesta de restauración pasa por una actuación global que tenga en cuenta que la campana es un objeto musical así como un documento histórico.</p> <p>Por tanto la campana debe recuperar el yugo de madera original y la posibilidad de movimiento que la caracterizaban como instrumento sonoro, por un lado, y por otra parte debe ser limpiada y protegida de la porquería producida por las aves. La limpieza o se debe, en absoluto, a causas estéticas, sino a su conservación, así como a una mejor difusión sonora (la capa de excrementos que cubre la campana ahoga su sonoridad).</p> <p>Se restaurará, en la medida de lo posible, el yugo de madera, con los límites que marca la seguridad, o se sustituirá por otro de iguales características sonoras y dinámicas.</p> <p>La campana debe limpiarse por dentro y por fuera para recuperar su sonido original. No obstante debe tenerse en cuenta los grafitos interiores y las zonas decoradas exteriores que deben documentarse exhaustivamente y en la medida de lo posible conservarse.</p> <p>La campana será dotada de un motor de impulsos que toque a la manera tradicional, sin impedir un posible toque manual.</p> <p>Para proteger la campana de las aves, la mejor solución consiste en retranquear la campana, incluso añadiendo una pequeña estructura posterior, de manera que pueda moverse sin tocar la reja de protección, que debe ser mucho más transparente, no tanto por estética sino por una mejor difusión sonora. Por tanto la reja se pondrá a la parte más externa posible, donde no impida el movimiento de la campana.</p> <p>La campana deberá ser dotada de un badajo adecuado a su tamaño, realizado en hierro dulce, y que tenga un modo de fijación menos inestable que el ojal actual.</p>
