| <b>Municipi</b> | ALTEA |
| <b>Edifici</b> | Ermita de Sant Tomàs de Villanueva de Cap Negret |

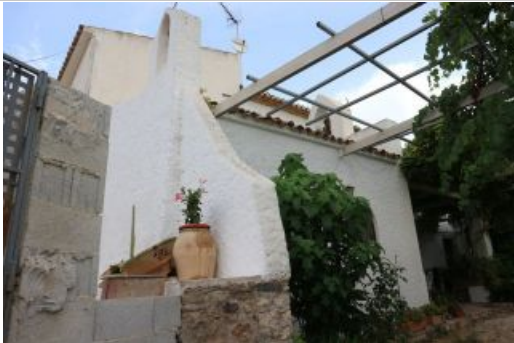
| <b>Descripció</b> | L'ermita té dos espadanyes, una situada als peus de la mateixa i l'altra a la part posterior. Les dos tenen un perfil semblant amb dos pilars centrals i arc de mig punt, així com un frontó triangular amb creu. |
| <b>Conservació, manteniment</b> | L'estat de conservació de les espadanyes és bo. Una de les campanes té una truja de fusta i l'altra una de ferro. |

| <b>Propostes</b> | Cal restaurar la campana gran i caviar la truja de ferro per altra de fusta de perfil tradicional valencià. Es podria conservar el toc manual o mecanitzar-la amb motor d'impuls. Igualment cal conservar la instal·lació de la més xicoteta. |
