La Luz de las Imágenes coloca las cinco campanas restauradas de la Iglesia de San Esteban de Valencia

- Todas ellas han recuperado su sonoridad original
- El templo es una de las sedes expositivas de "La Gloria del Barroco"

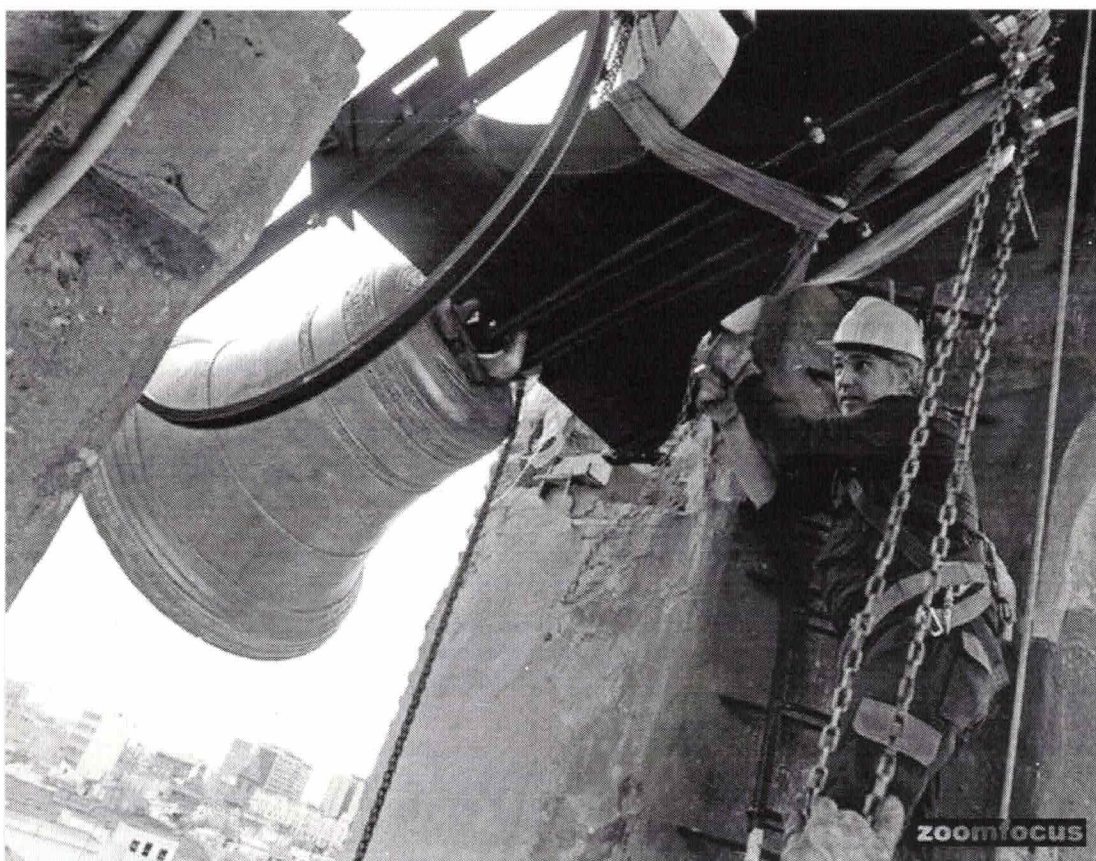
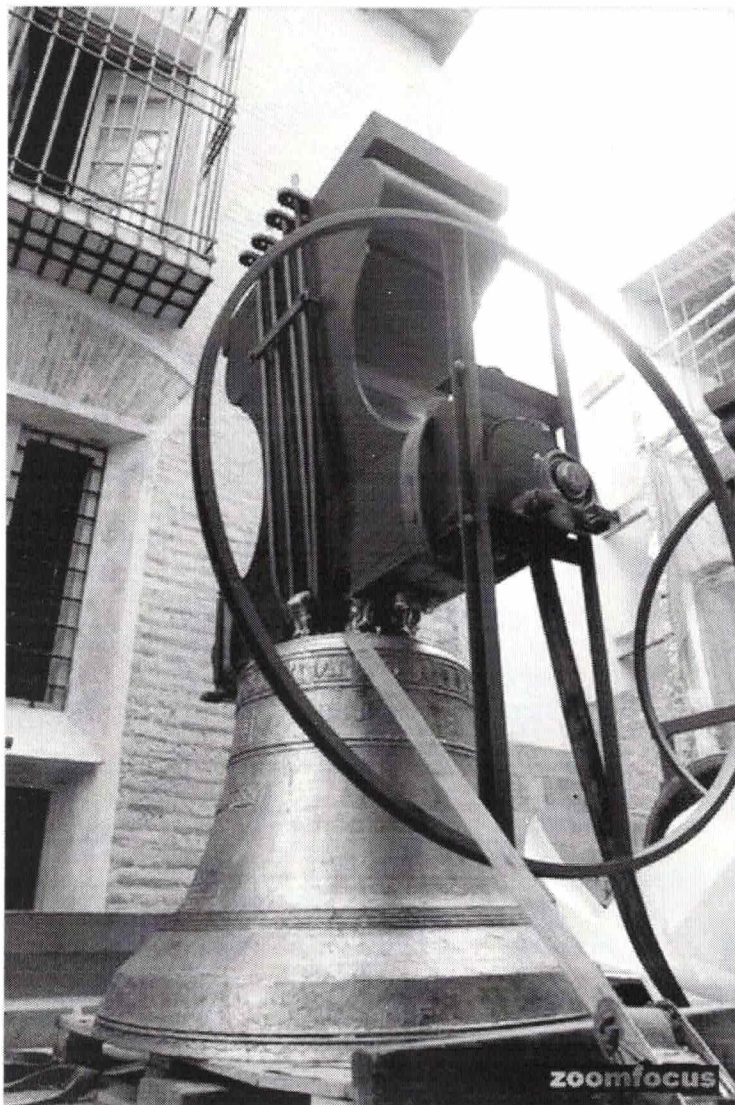
Durante los últimos ocho meses han sido intervenidas estas campanas, de nombre El Tiple, Sant Vicent Ferrer, Maria de les Virtuds, La Mitjana y El Tauló, ésta última es la de mayor dimensiones (930 kilogramos), y fundida en 1761. Entre los procesos de recuperación desarrollados, se ha llevado a cabo la limpieza exterior e interior de los bronce, que ha comprendido la eliminación de la capa de óxido y suciedad incrustada que afectaba al tono, timbre y duración sonora.

La limpieza también ha permitido el estudio detallado de sus aspectos epigráficos e iconográficos, y la recuperación de la sonoridad original, perdida por el paso del tiempo. También se han intervenido los yugos de madera y se ha instalado en todas ellas un motor de impulsos que al voltear la campana reproduce el movimiento manual, sin transmitir vibraciones a los muros. Con este mecanismo se puede reproducir todos los toques tradicionales, incluidos los que se realizan con parada boca arriba de la campana.
