Catedral de San Julián - CUENCA

Informe sobre la torre, las campanas y los toques

Dr. Francesc LLOP i BAYO

Fecha del informe: 25/8/1994

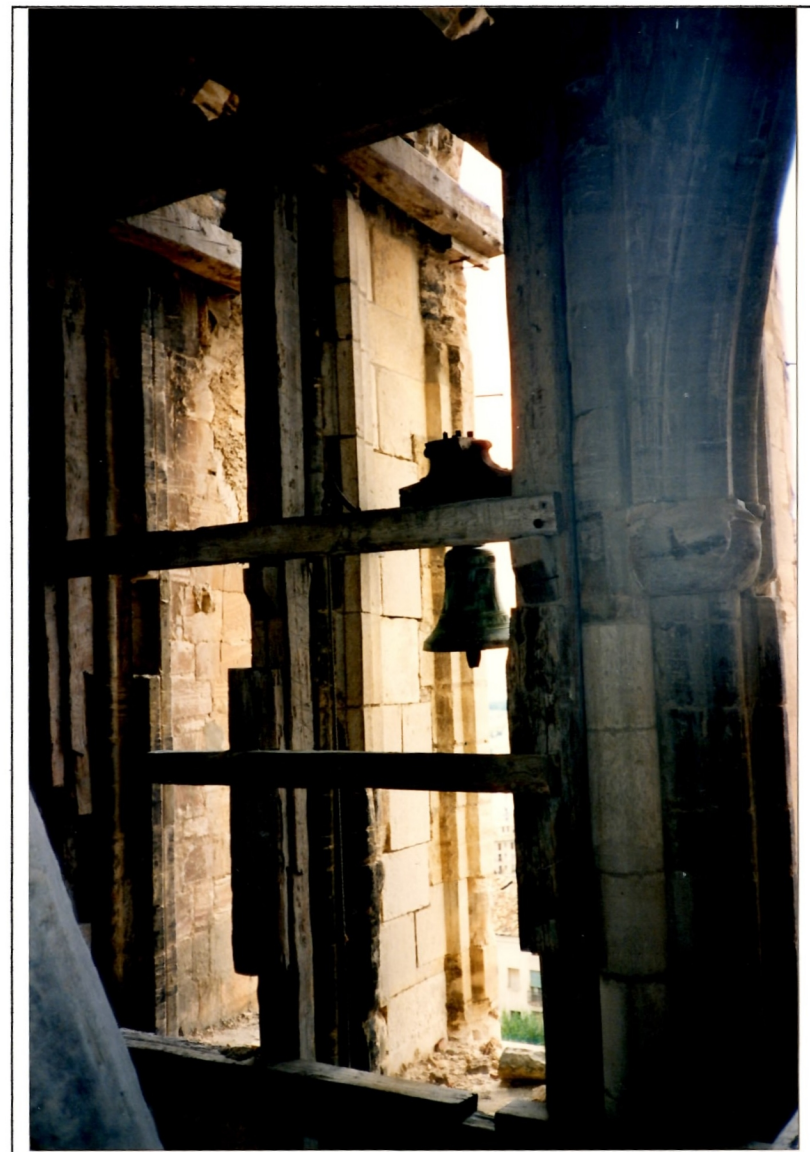
431. Materia Campana de bronce fundido; accesorios de hierro; yugo de madera

462. Medidas Diámetro 48 Altura 48 Altura total con yugo 108 Peso 64

711. Condición Conservación campana buena

712. Deterioros Conservación badajo pega en su punto

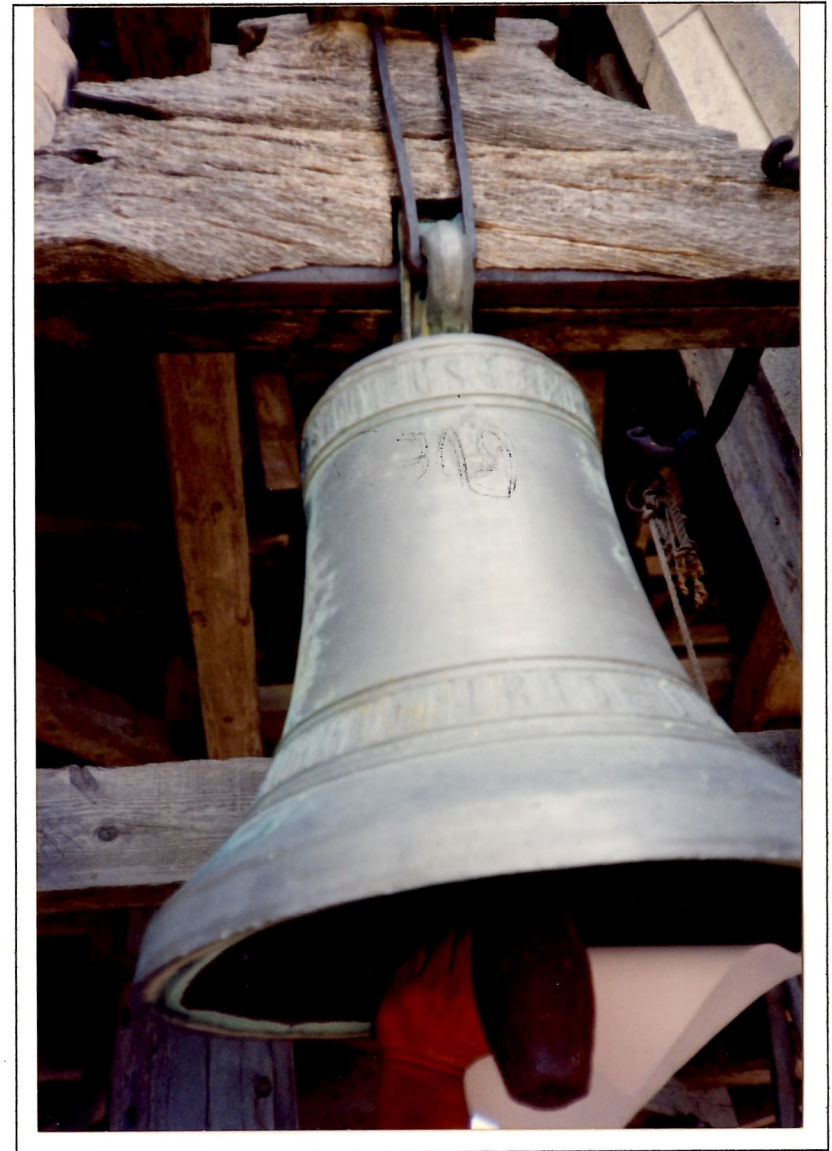
Referencia c- 308 Campana Campanillo de coro (1)
 Catedral San Julián Ciudad Cuenca
 Autonomía CASTILLA LA MANCHA Provincia CUENCA

Diám. boca	48	Diám. corona	24	Altura vaso	48	Altura asas	15
Borde	6	Peso	64			Badajo	45
Brazo	87	Cabezal	33	Yugo	43	Eje/yugo	41
Eje/badajo	67	Palanca	51	Eje/ventana	256	Eje/tarima	256
Eje/suelo	786	Eje/muro	44	Ancho muro	137	Hum	
Fundamental		Tercera		Quinta		Nominal

H: " + XPS : REX : VENIT : IN : PACE : DEVS : HO : FCS : E" [CG 3]
 T: 00:00; 06:00 (Escudo ovalado 6 x 4: imagen sedente?)
 MP: " + IHS : AVTEM : TRASIENS : PER : MEDIVM : ILLORVM : IBAT" [CG 3]

Conservación campana buena

Conservación badajo pega en su punto

Conservación yugo buena

Sistema de toque medio vuelo mediante palanca y larga cuerda hasta el coro
