Comunidad Autónoma / Departamento / Estado	COMUNIDAD DE MADRID
Municipio	GETAFE
Edificio	Catedral de Santa María Magdalena
Dirección	
Localización	sala de campanas
Nombre	Benedicta (3)
Medidas (cm)	Diámetro (en cm) 81 Borde 8 Altura del bronce 65 Peso aproximado (en kilos)308 kg
Fundidor	DE MAZÓN, PEDRO
Año fundición	1831

Autores de la documentación	ÁLVARO MUÑOZ, Mari Carmen; LLOP i BAYO, Francesc
Fecha	05-06-2005

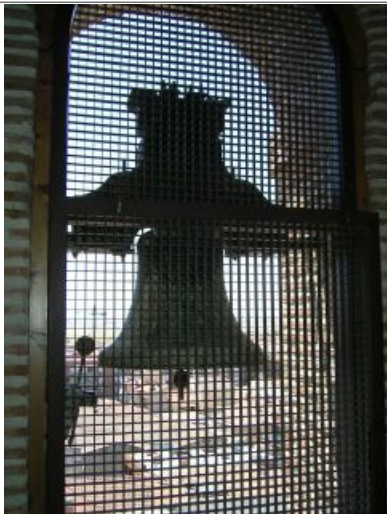
Descripción	<p>La campana porta diversas inscripciones. En la parte alta dice en latín "BENEDICTVM # SIT # NOMEN # DOMINI # " es decir BENDITO SEA EL NOMBRE DEL SEÑOR. En el medio hay, en la parte exterior, una cruz con pedestal, y en la interior dice "SIENDO CVRA PARROCO EL DR. DON NICOLAS ANTONIO MARTINEZ Y MAYORDOMO DE FABRICA DON ESCOLASTICO HERREROS PBRO. AÑO DE MDCCCXXXI. " que puede interpretarse como SIENDO CURA PÁRROCO EL DOCTOR DON NICOLÁS ANTONIO MARTÍNEZ Y MAYORDOMO DE FÁBRICA DON ESCOLÁSTICO HERREROS PRESBITERO. AÑO DE 1831". El mayordomo de fábrica, en otros lugares llamado fabriquero es el encargado del mantenimiento del edificio.</p> <p>En el medio pie, debajo de las capas de excrementos, pudimos leer, inciso, el nombre del autor, desconocido hasta la fecha: "MAZON ME FVNDIO."</p>

Toques	
Conservación, mantenimiento	<p>Campana muy sucia. La espesa reja de hierro que rodea la campana dificulta su acceso para su conservación e impide no sólo el volteo sino incluso el repique manual. El tornillo que une el brazo en el lado izquierdo a las pletinas metálicas está suelto y gira, con cierto peligro para la conservación de esta campana.</p> <p>El electromazo pega un poco bajo.</p>

Protección	Protección genérica al encontrarse en un BIC declarado. No obstante debería incoarse expediente individual para incluir en el Inventario General de Bienes Muebles la campana y su yugo original, por su interés.
Propuestas	<p>La propuesta de restauración pasa por una actuación global que tenga en cuenta que la campana es un objeto musical así como un documento histórico.</p> <p>Por tanto la campana debe recuperar el yugo de madera original y la posibilidad de movimiento que la caracterizaban como instrumento sonoro, por un lado, y por otra parte debe ser limpiada y protegida de la porquería producida por las aves. La limpieza o se debe, en absoluto, a causas estéticas, sino a su conservación, así como a una mejor difusión sonora (la capa de excrementos que cubre la campana ahoga su sonoridad).</p> <p>Se restaurará, en la medida de lo posible, el yugo de madera, con los límites que marca la seguridad, o se sustituirá por otro de iguales características sonoras y dinámicas.</p> <p>La campana debe limpiarse por dentro y por fuera para recuperar su sonido original.</p> <p>La campana será dotada de un motor de impulsos que toque a la manera tradicional, sin impedir un posible toque manual.</p> <p>Para proteger la campana de las aves, la mejor solución consiste en retranquear la campana, incluso añadiendo una pequeña estructura posterior, de manera que pueda moverse sin tocar la reja de protección, que debe ser mucho más transparente, no tanto por estética sino por una mejor difusión sonora. Por tanto la reja se pondrá a la parte más externa posible, donde no impida el movimiento de la campana.</p> <p>La campana deberá ser dotada de un badajo adecuado a su tamaño, realizado en hierro dulce, y que tenga un modo de fijación menos inestable que el ojal actual.</p>
