Comunidad Autónoma / Departamento / Estado	CASTILLA Y LEÓN
Municipio	ÁVILA
Edificio	Catedral de El Salvador
Dirección	
Localización	sala de campanas
Nombre	Campana (10)
Medidas (cm)	Diámetro (en cm) 99 Borde 9 Altura del bronce 96 Peso aproximado (en kilos)562 kg
Fundidor	
Año fundición	1550ca

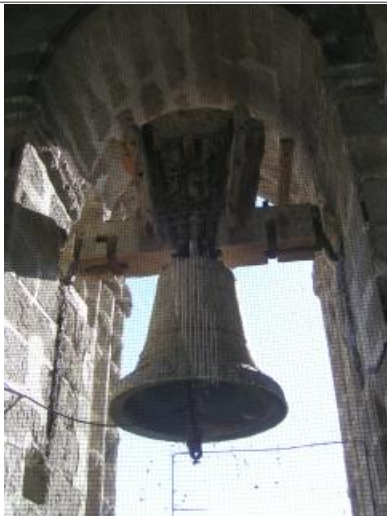
Descripción	<p>La campana tiene una doble inscripción, en minúsculas góticas, casi imposible de documentar a causa de la espesa capa de excrementos que la cubren. En la parte alta parece leerse " ++ per in ... deu eres deuocio fidei" mientras que en la parte baja puede poner, sin posibilidad de verificación, " ++ mandome facer el senor dean y cabildo siendo obispo el reverndo señor don martin "</p> <p>La campana tiene sendas cruces con pedestal, una a cada lado, lo que indica, junto a la epigrafía gótica, que puede datarse hacia 1550.</p>
Toques	Repique mediante electromazo interior
Conservación, mantenimiento	<p>La campana está tan sucia que la epigrafía se adivina apenas en algunos tramos de la parte superior. En el medio pie es imposible leer nada por la espesa y asquerosa capa de excrementos.</p> <p>El electromazo ha sido instalado fijándolo al asa badajera, ocupando el sitio del badajo que ha sido colgado, de cualquier manera, en un lateral. La instalación modifica radicalmente la manera de tocar la campana, impide el movimiento de la misma, y la pone en grave peligro de conservación.</p>

<p>Propuestas</p>	<p>Debe restaurarse el yugo de madera original, sustituyendo solamente aquellas partes que lo precisen por seguridad. La campana debe instalarse de modo que pueda ser tocada tanto mecánica como manualmente.</p> <p>El badajo debe ser del mismo estilo que el histórico, esto es con ánora, de manera que una vez atado no pueda tocar más que perpendicularmente al eje de giro.</p> <p>La campana debe ser limpiada por dentro y por fuera, mediante chorro de arena húmedo y suave, para recuperar la sonoridad original, desfigurada por la suciedad acumulada.</p> <p>La campana debe ser dotada de un motor de impulsos que pueda tanto balancear como voltear la campana, según las diversas señales tradicionales. También debe ser dotada de un electromazo exterior, ubicado en el mismo lado del motor, de modo que la palanca de volteo manual pueda ser utilizada.</p> <p>La red de protección contra las aves debe ponerse por delante de la campana, a nivel exterior de los vanos, y en consecuencia deben retranquearse los soportes de los ejes de modo que la campana pueda seguir volteando u oscilando, quedando a resguardo.</p>
