CATÁLOGO CAMPANAS DE CATEDRALES

CATÁLOGO CAMPANAS DE CATEDRALES
 Campana Catedral **F 1ª** Ciudad **Donosti S. Sebastian** Referencia **C173** Autonomía **EUSKADI**

Campana Catedral **6^a** Ciudad **S. Sebastian** Referencia **C171**
Autonomía **EUSKADI**

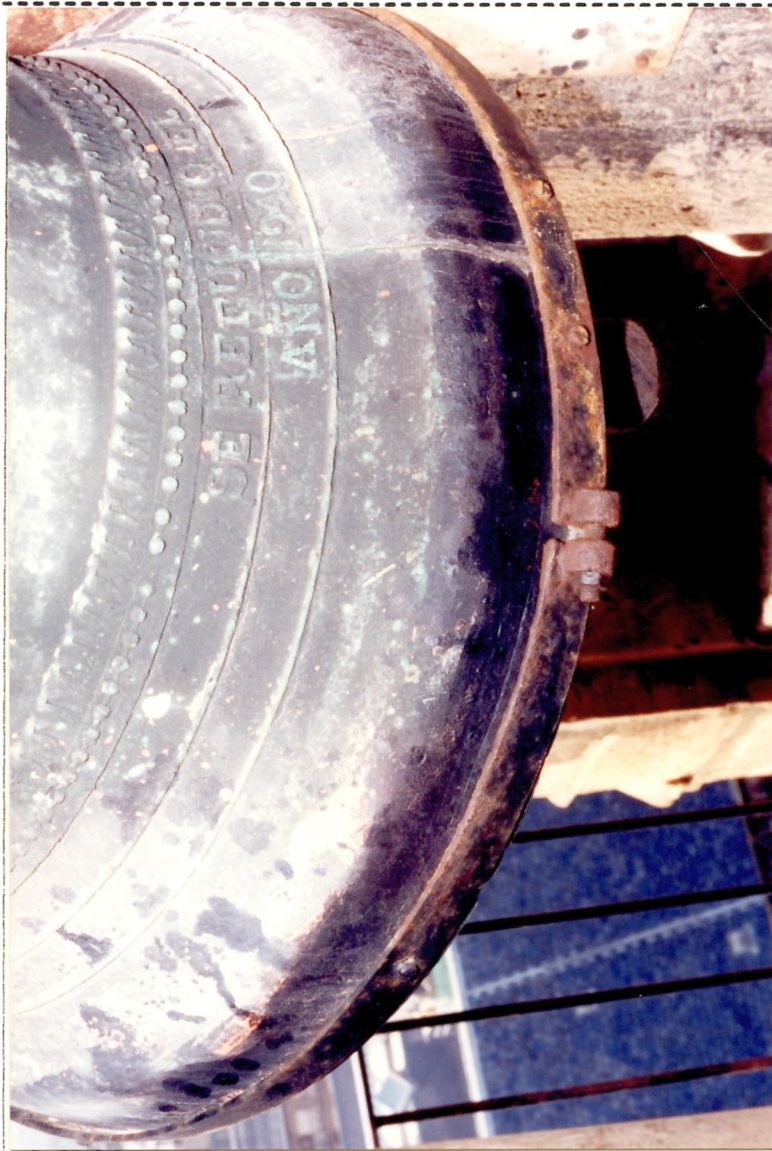
BADJO CUBIERTO SILICONA
TIENE UN ANILLO DE HIERRO ALREDEDOR
de la boca, por que tiene una srueta de 18cm

[B] Conservación Campana R Badajo B Martillo
Yugo B Sistemas de toque AUT

Urgente [X] Recomendable [] Bien conservada []

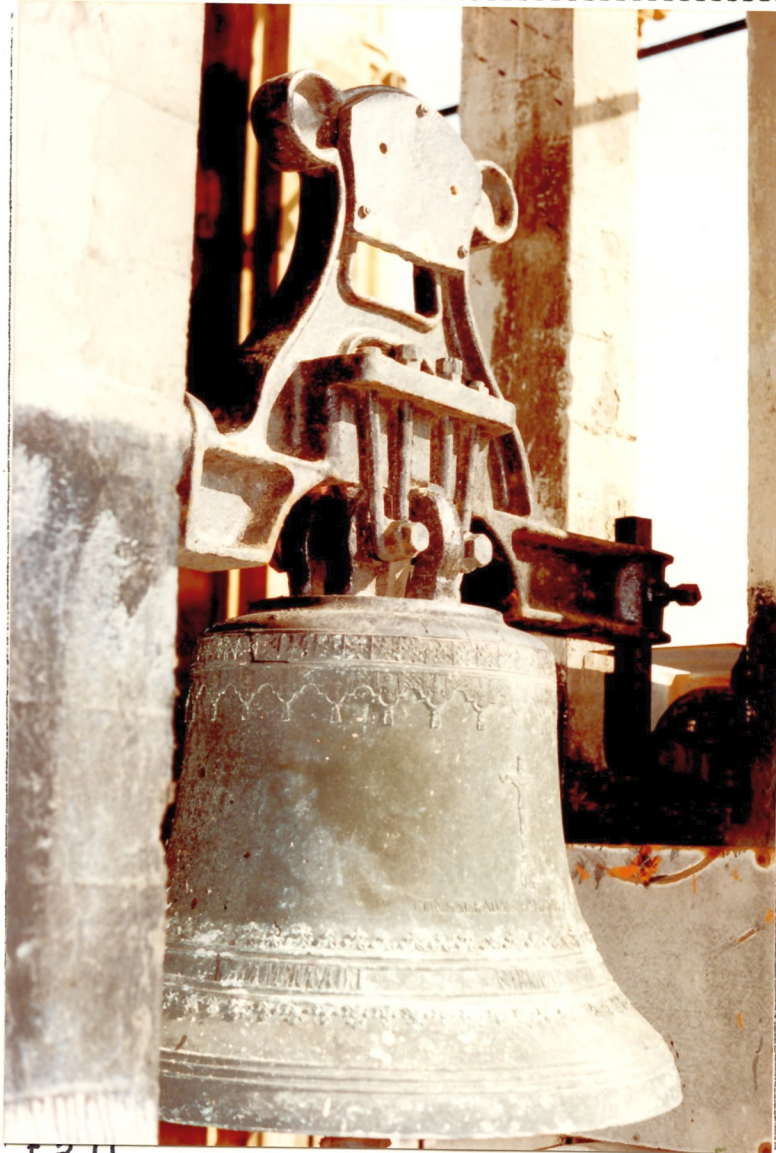
[X] Campana interesante. Puede refundirse en caso de rotura tras su documentación.

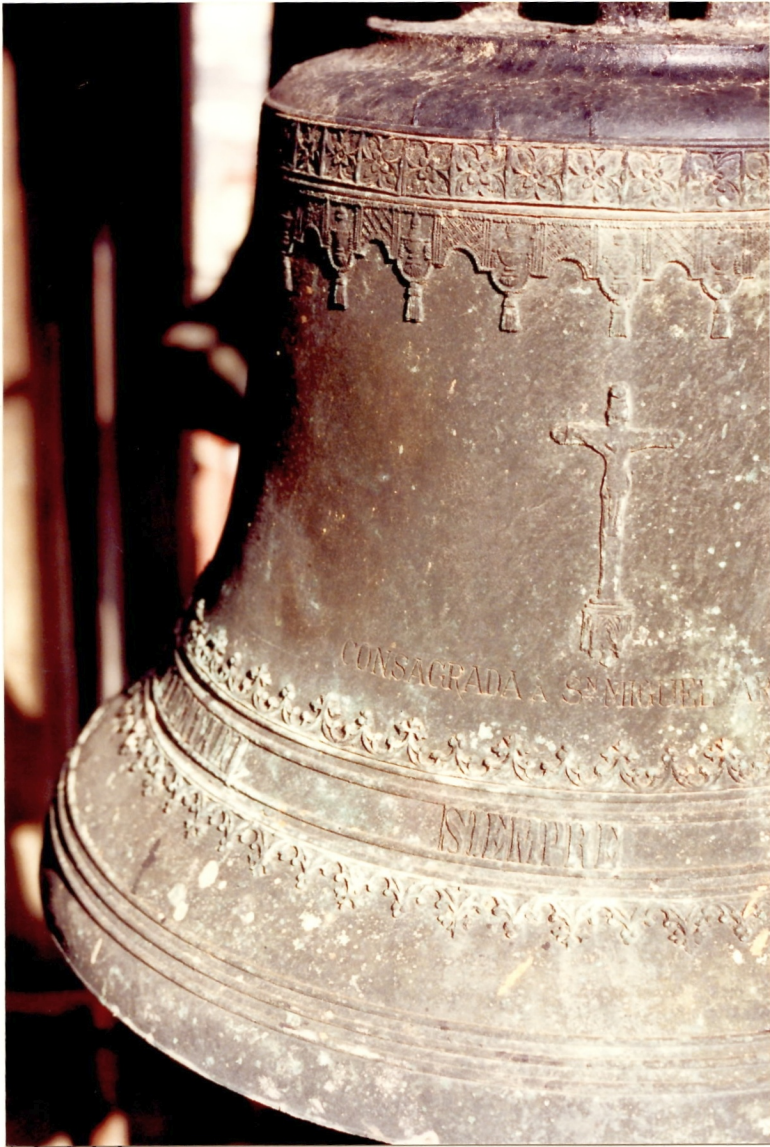
F 512

tiene mucho cemento en campana
Bajo cubierto con silicone

[] Conservación Campana R Badajo B Martillo
Yugo B Sistemas de toque SUT

Urgente [] Recomendable [X] Bien conservada []

[X] El yugo ha sido sustituido; debiera ser reconstruido para restaurar los valores sonoros y culturales del instrumento y los toques tradicionales

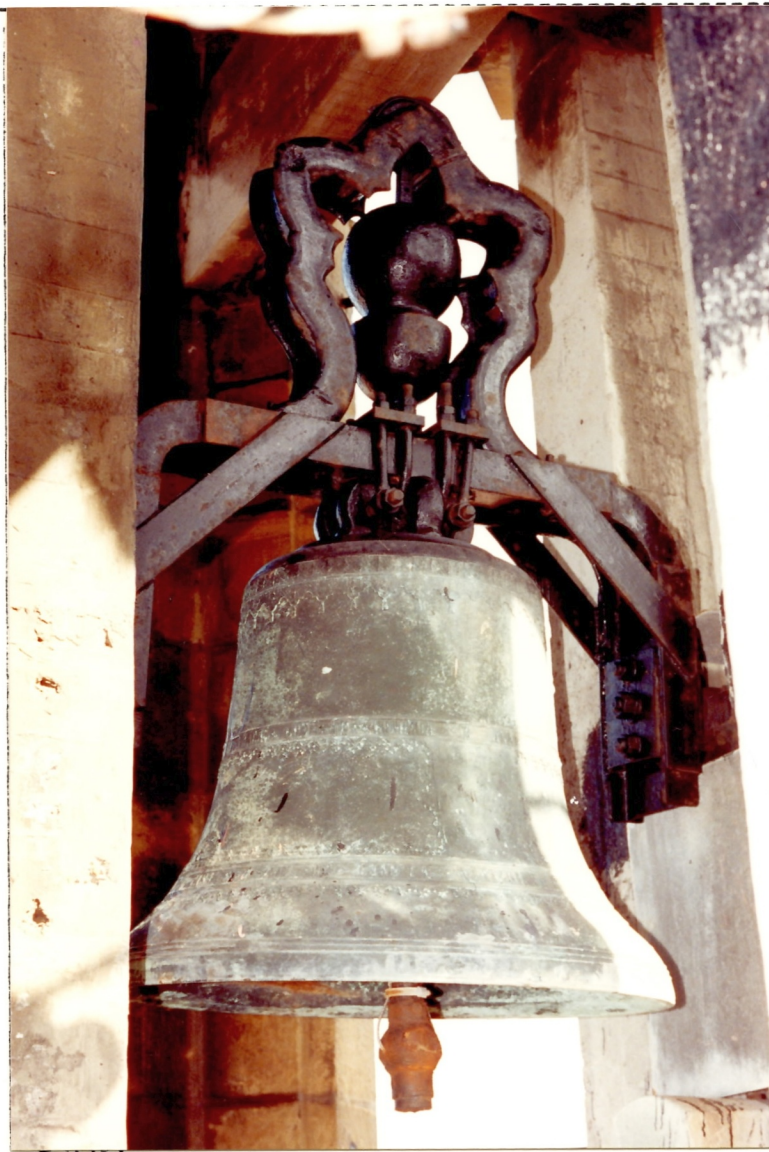
Campana Catedral D 6ª Ciudad S. Sebastian Referencia C-176 Autonomía EUSKADI

[X] Campana interesante. Puede refundirse en caso de rotura tras su documentación.

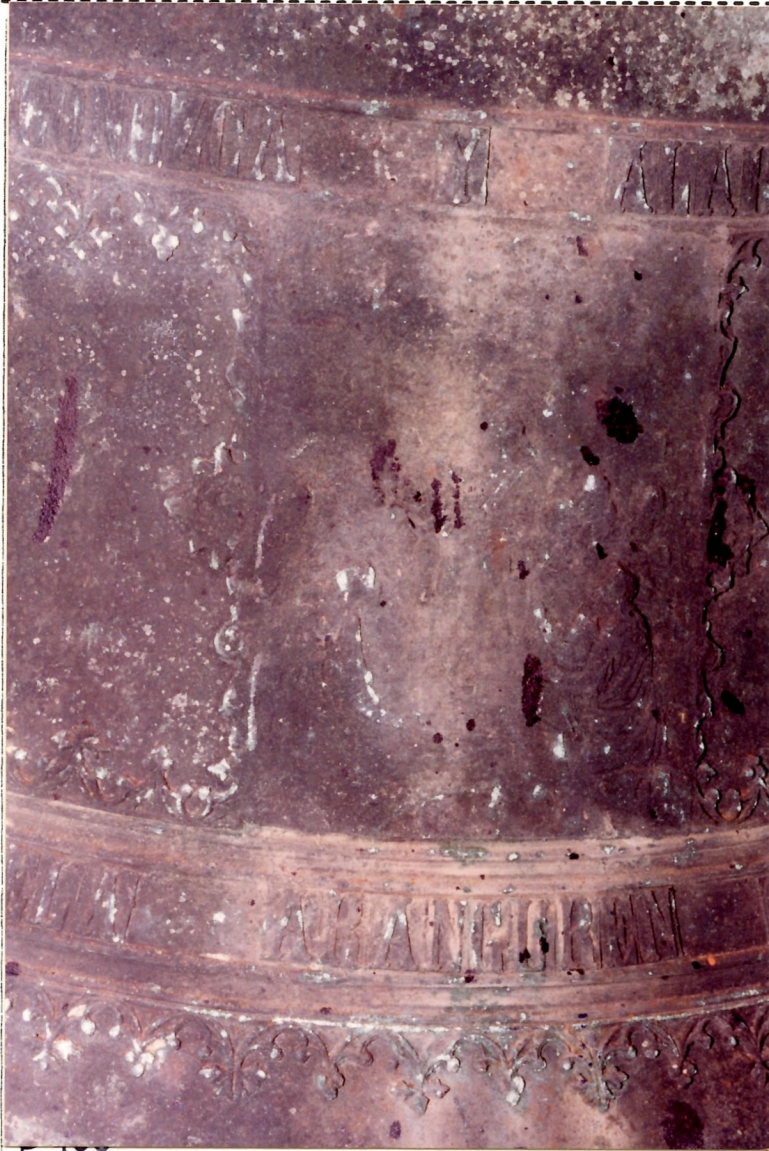
BADAJO RECUBIERTO DE SILICONA

[] Conservación Campana B Badajo B Martillo
 Yugo B Sistemas de toque

Urgente [] Recomendable [] Bien conservada [X]

[X] El yugo ha sido sustituido; debiera ser reconstruido para restaurar los valores sonoros y culturales del instrumento y los toques tradicionales

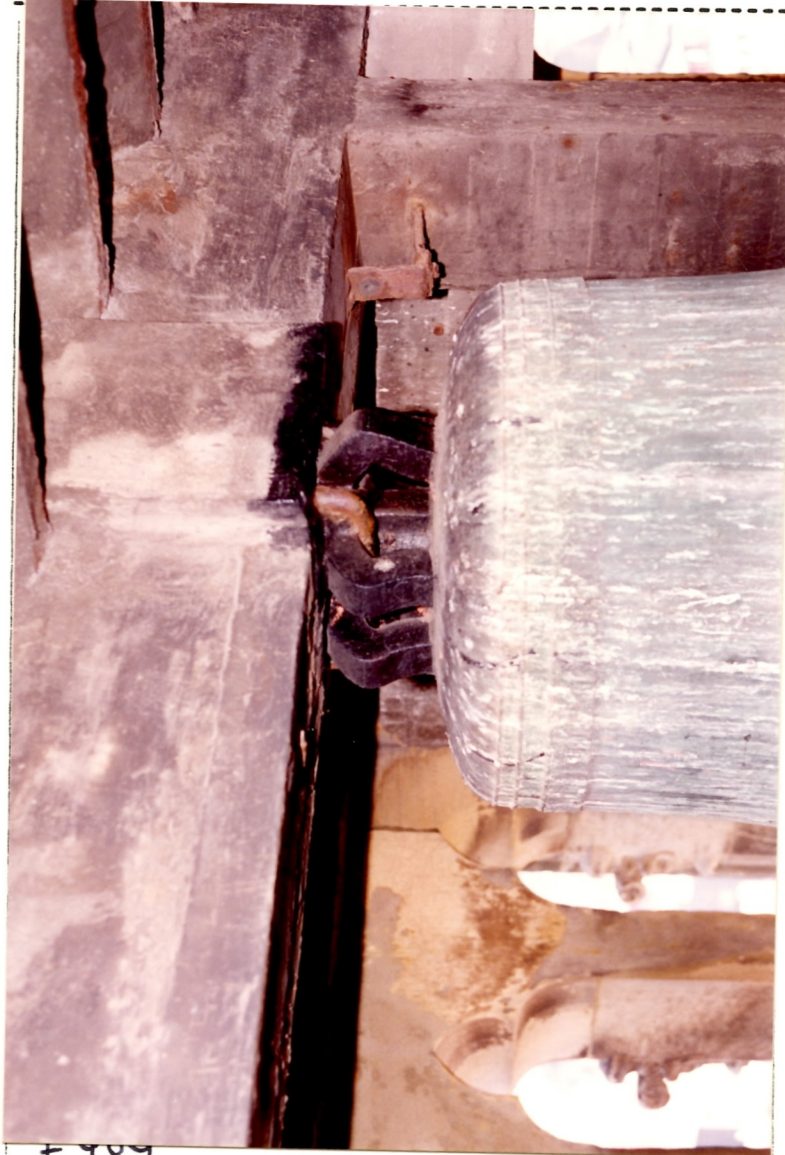
F 909
Observaciones

martillo mecánico

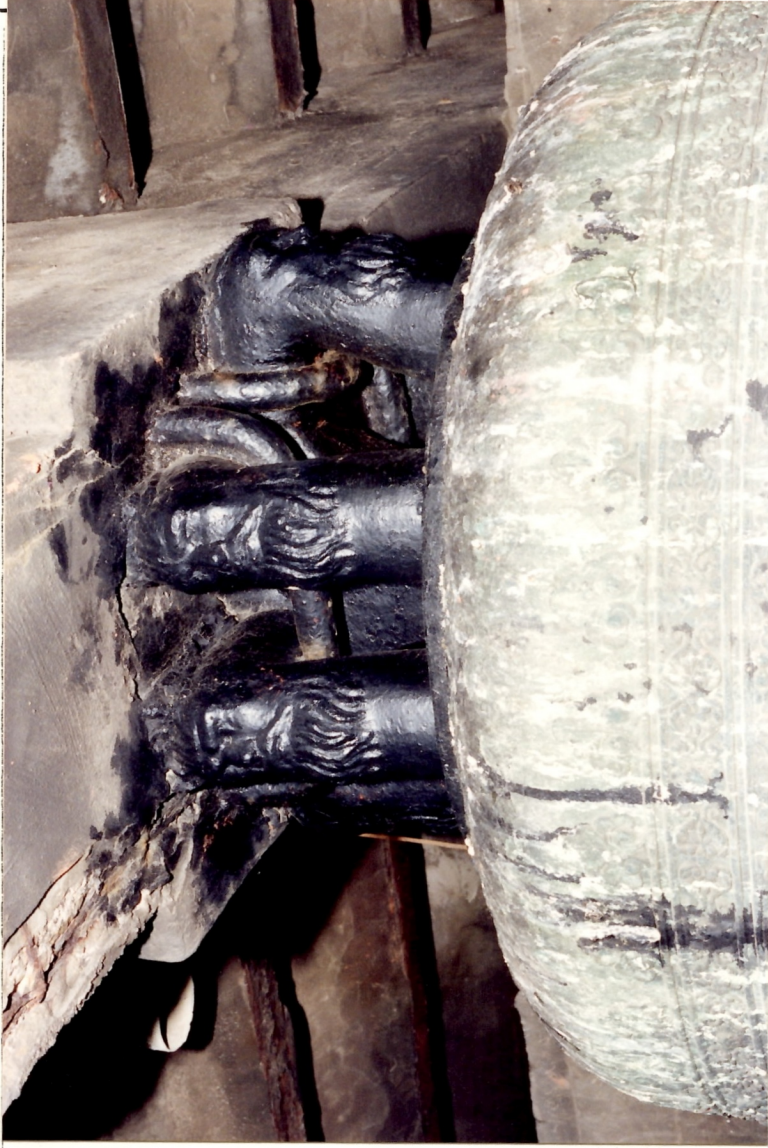
campana de las horas
martillo mecánico
las asas tienen un relieve de una
cara de un hombre con barba
