**MEMÒRIA**  
**CONTROL ARQUEOLÒGIC**  
**DESMUNTATGE ESCALES CAMPANAR**  
**ESGLÉSIA DE SANT LLORENÇ**

**LLEIDA (SEGRIÀ)**

NOVEMBRE DE 2017

OBRA: CONTROL ARQUEOLÒGIC DE LES OBRES DE  
 REHABILITACIÓ PARCIAL DE PARAMENTS I  
 SUBSTITUCIÓ PARCIAL DE L'ESCALA DE PEDRA  
 D'ACCÉS AL CAMPANAR DE L'ESGLÉSIA  
 PARROQUIAL DE SANT LLORENÇ DE LLEIDA.

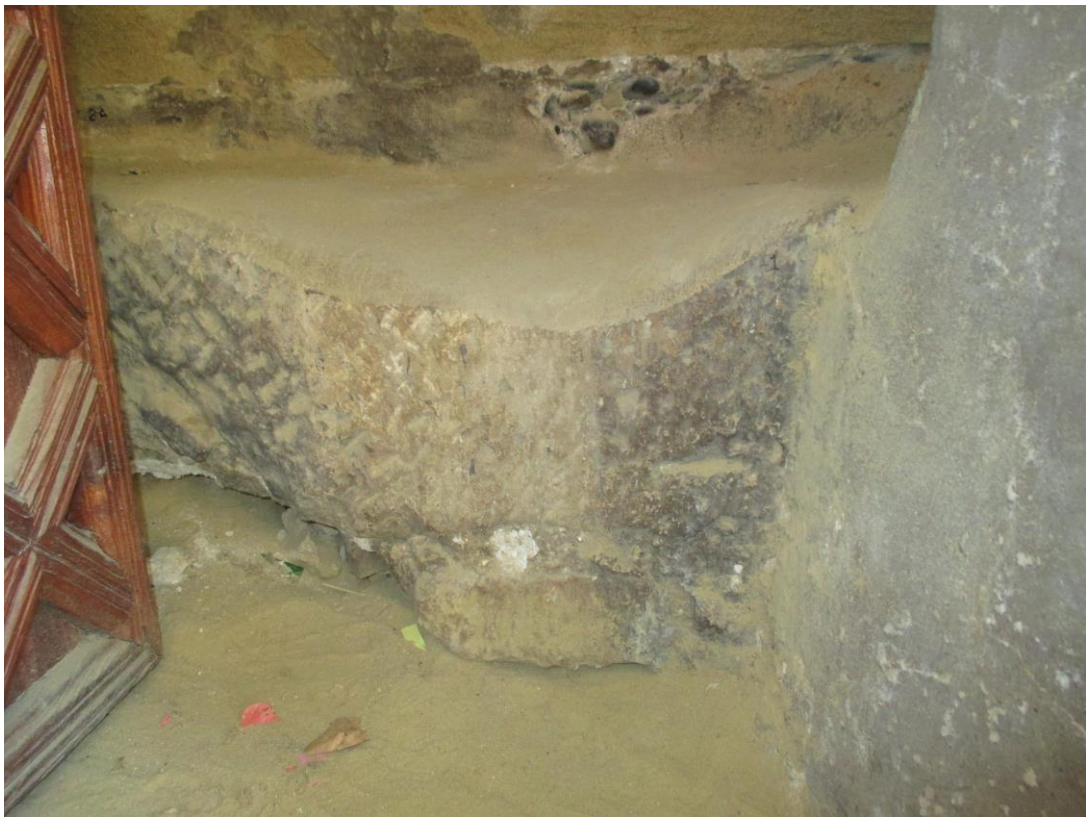
Escala 0.

La número 0 va ser el suport d'on arranquen les escales de caragol. No es van numerar les tres que hi ha a l'exterior per accedir a l'interior del campanar ja que no es trobaven afectades per aquesta intervenció.

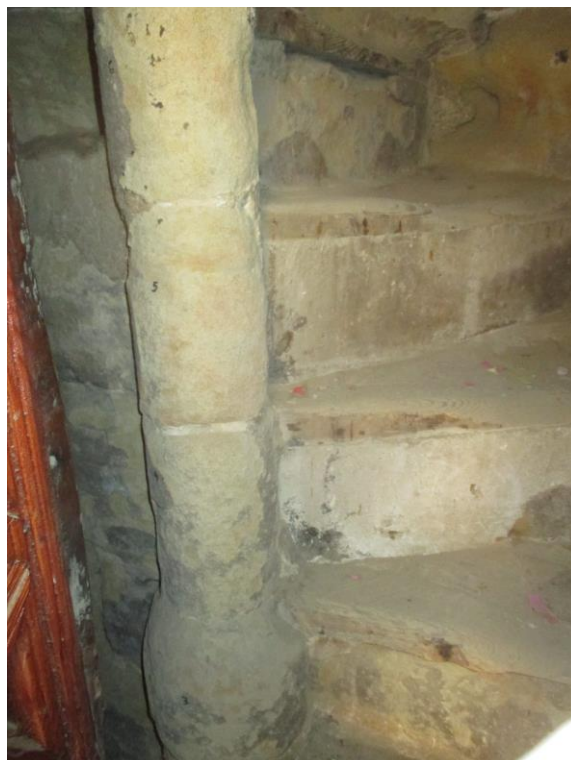
La numeració de cada escala es va fer marcant el número al nervi central, també a la paret, en la part superior, i en la fusta en el cas de que en tingués una.

Per la numeració s'ha utilitzat color de cera i marcador, ja que al tractar-se de pedra sorrenca, era fàcil de que es pugues esborrar.

Detall de les escales amb el seu número.

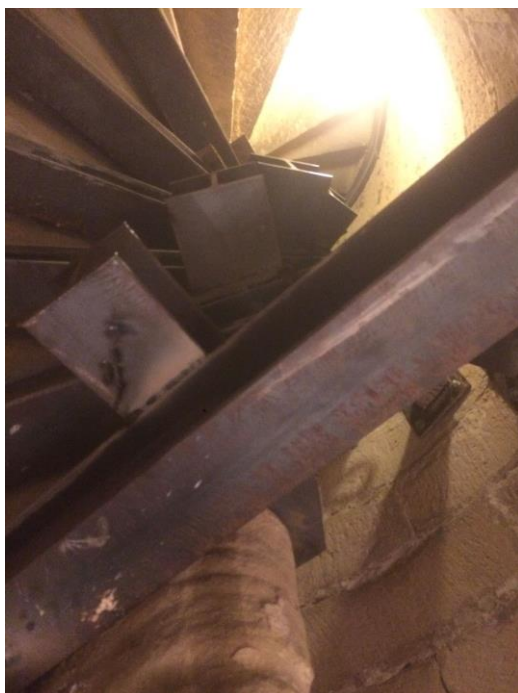
Una vegada finalitzat el inventariat de les escales, es va procedir al seu estintolament, amb unes bigues de ferro, per tal d'apuntalar el nivell superior del campanar.

Detall de l'estintolament part superior campanar

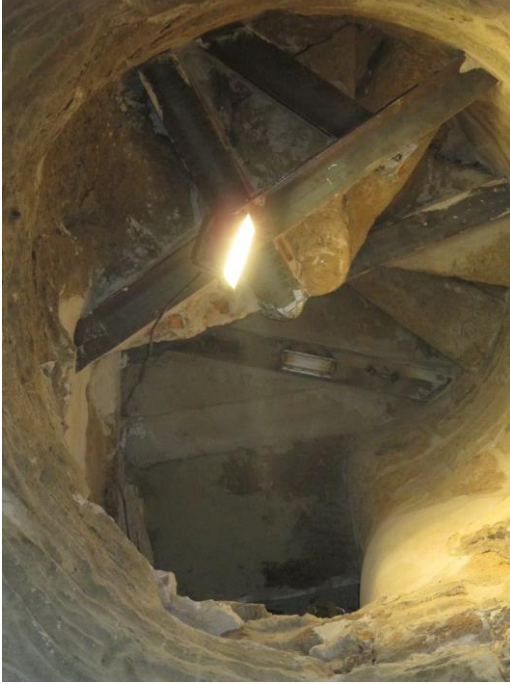
També es va estintolar la primera tramada fins a la porta de sortida a l'exterior de la coberta.

Detall estintolament primera tramada.

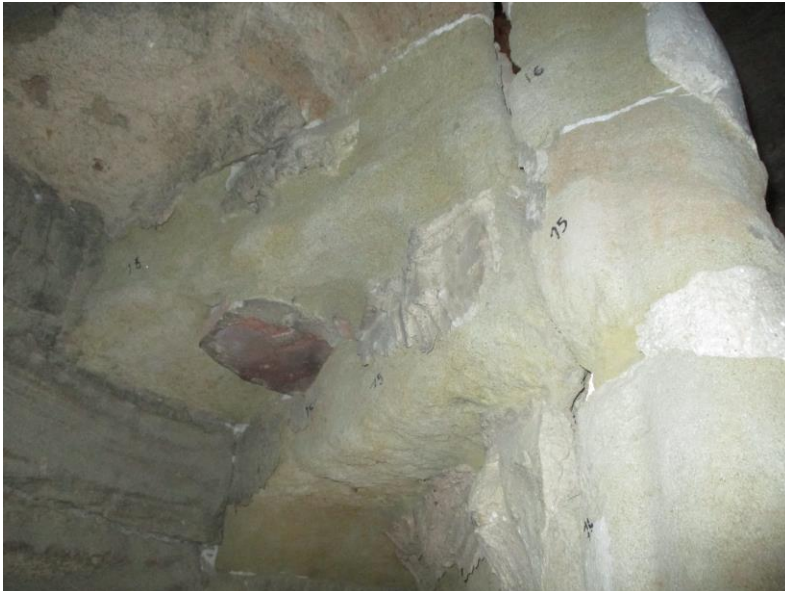
Es va procedir al desmuntatge de la tramada inferior, amb el resultat de que quasi tota la totalitat de les primeres 23 escales es trobaven en molt mal estat, trencades i refetes amb pasta.

Detall de l'estat de les escales, trencades i amb reparacions de morter.

Amb el pas dels temps, les escales fetes de pedra sorrenca s'ha anat erosionant i trencant, obligant a efectuar una reparació consistent en posar una fusta de 8 cm de cantonera i omplint tot el desgast amb pasta.

Es va decidir, donat l'estat de les escales que en un principi s'havien de conservar, de no tornar-les a utilitzar, ja que no donaven garanties d'estabilitat.

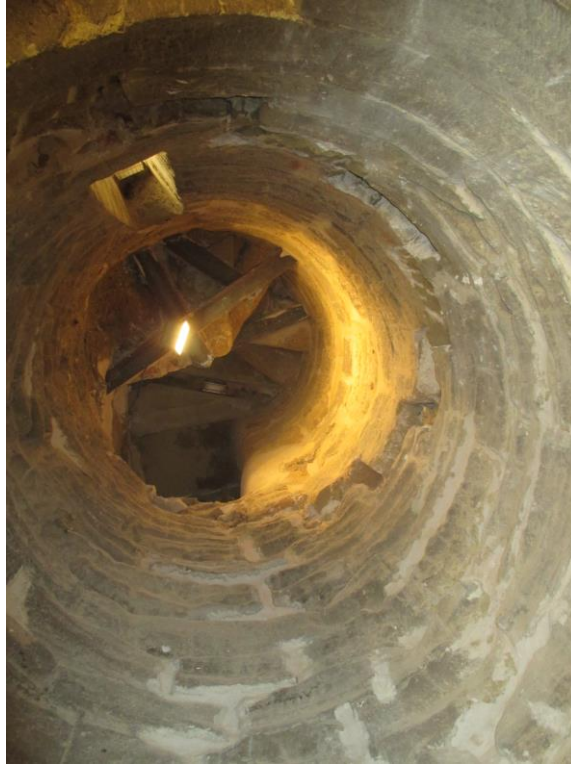
Una vegada finalitzada la retirada de les escales del primer pis, es va fer el mateix amb les del segon pis.

Vista de l'espai una vegada retirades les escales.

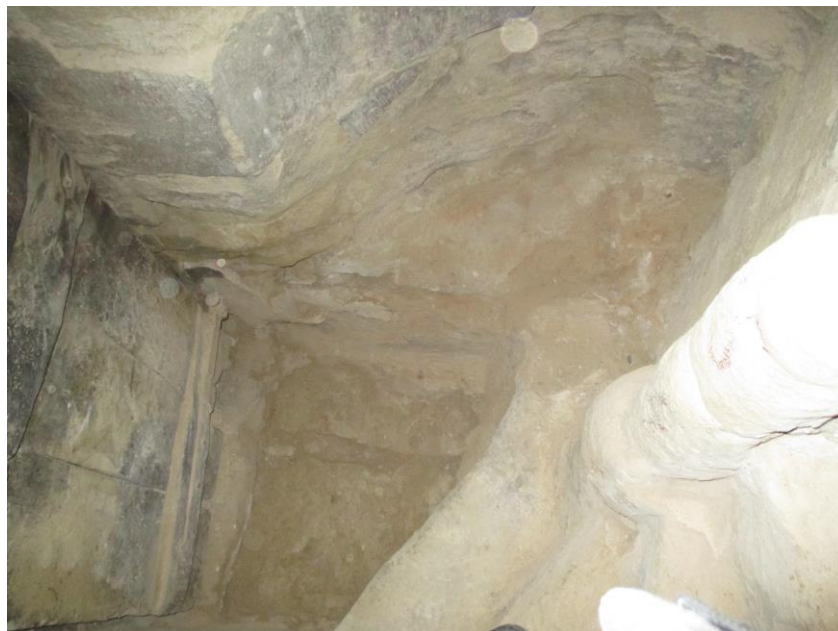
Finalitzada la retirada de les escales, es va fer una neteja de la base de la fonamentació, i es va comprovar el rebaix que es va fer per adaptar-hi la porta.

Detall del rebaix per adaptar-hi la porta.

El present control ha permès comprovar que les actuals escales formaven part d'un possible d'accés a un primitiu campanar. En el moment en que es fa la nova estructura superior del campanar es procedeix a modificar la porta i s'abaixa el seu nivell original per a poder accedir al primer esgraó. Això va comportar el tenir que fer en encaix en el terra, i fer unes escales exteriors per accedir a la porta. També la polleguera existent actualment, ens indica quin era l'encaix original de la porta.

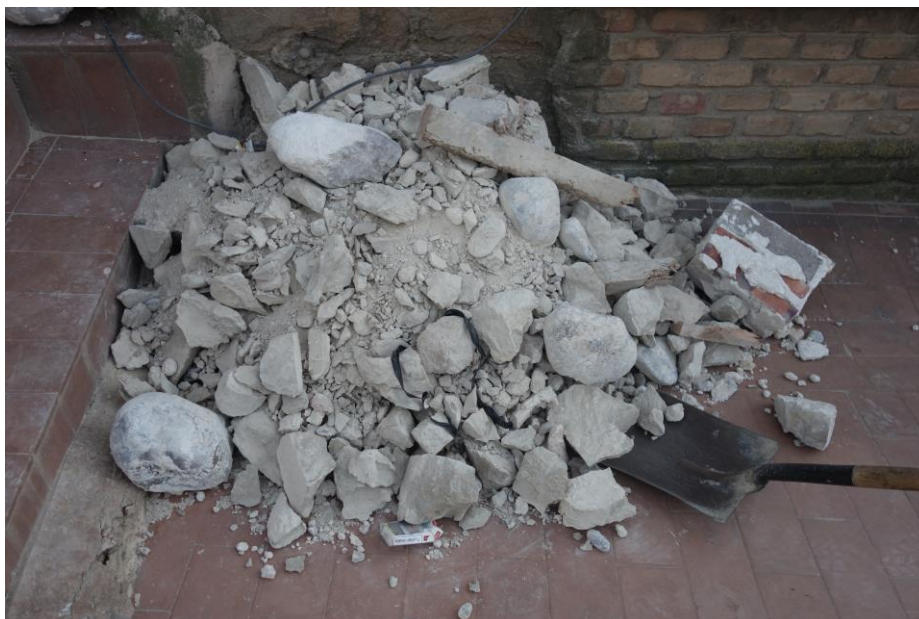
Es va fer el mateix en l'arrencada de la segona tramada del pis superior, on sembla que en el moment de la construcció del nou campanar l'espai entre l'interior de les parets d'aquest i la paret existent de les escales es rebleix amb pedra basta i amb codines de riu.

Reblert de l'arrancada de la segona tramada superior d'escales.

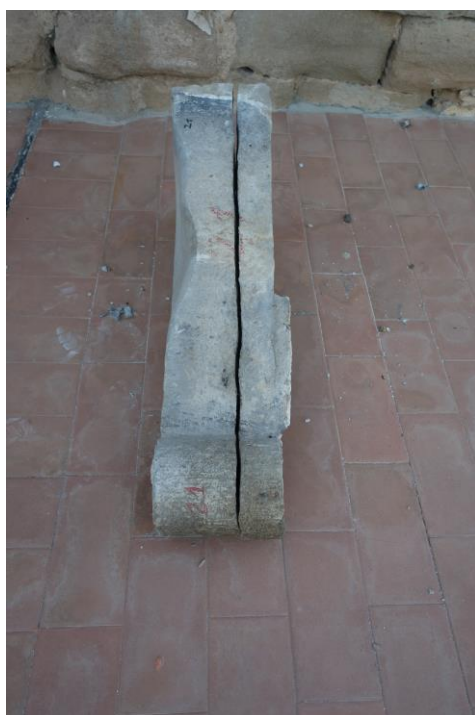
Detall d'una de les escales que en un principi s'havien de reutilitzar , partida seguint la beta de la pedra.

En les que no s'ha pogut aplicar aquesta tècnica, s'ha procedit a canviar-les per unes altres de pedra. Aquest seria el cas de les escales de la 19 a la 24. Aquestes escales que en un principi es volien tornar a utilitzar, s'han descartat ja que no presenten garanties de seguretat al estar gastades en part i al trencar-se una per la beta de la pedra.

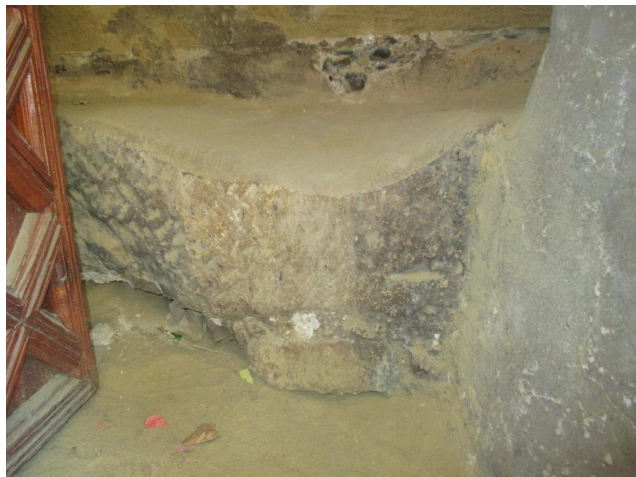
FITXA: 2	JACIMENT: Església Sant Llorenç Lleida (Segrià)	U. E. : 1
----------	---	-----------

DESCRIPCIÓ: Escala arrancada de 1,40 m llargària per 30 cm alçada

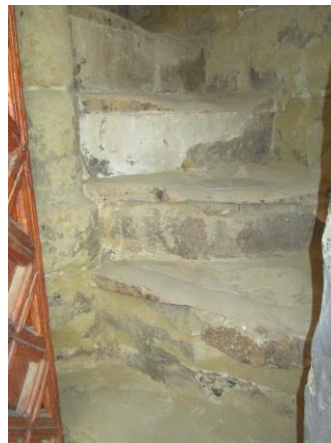
FITXA: 3	JACIMENT: Església Sant Llorenç Lleida (Segrià)	U. E. : 2
----------	---	-----------

DESCRIPCIÓ: Escala de pedra sorrenca, composta per dos pedres la primera de 8cm altura i 80 cm de llargària (20cm nervi central i 60 cm peu escala) i la 2<sup>a</sup> de 19 cm altura i 80 cm de llargària. També hi ha una fusta cantonera de 5 cm alçada per 8 cm de gruix i 60 cm llargària, amb morter de calç.

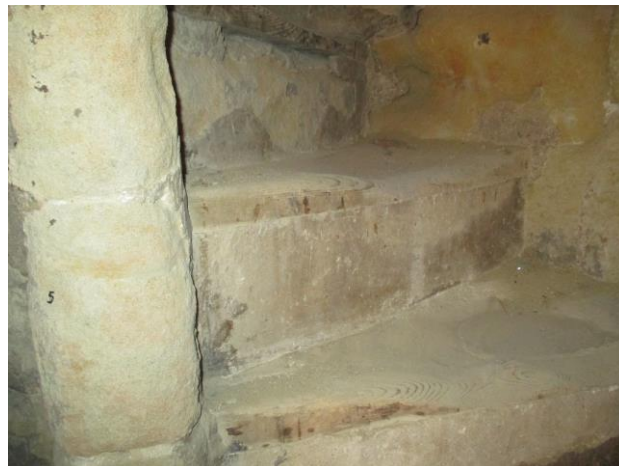
FITXA: 8	JACIMENT: Església Sant Llorenç Lleida (Segrià)	U. E. : 7
----------	---	-----------

DESCRIPCIÓ: Escala de pedra sorrenca de 23 cm altura, 80 cm amplada (20 cm nervi i 60 cm peu) amb fusta de 5cm altura, 8 cm gruix i 60 cm llargària. Arrebossada amb morter de calç. Estat regular.

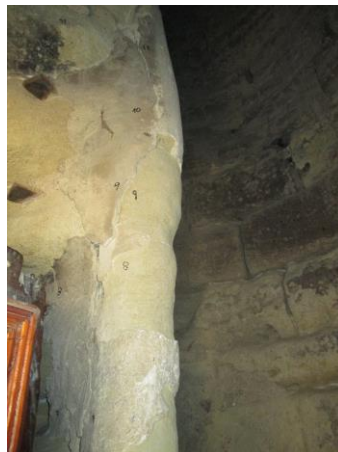
FITXA: 9	JACIMENT: Església Sant Llorenç Lleida (Segrià)	U. E. : 8
----------	---	-----------

DESCRIPCIÓ: Escala de pedra sorrenca de 23 cm altura, 80 cm amplada (20 cm nervi i 60 cm peu) amb fusta de 5cm altura, 8 cm gruix i 60 cm llargària. Arrebossada amb morter de calç. Estat regular.

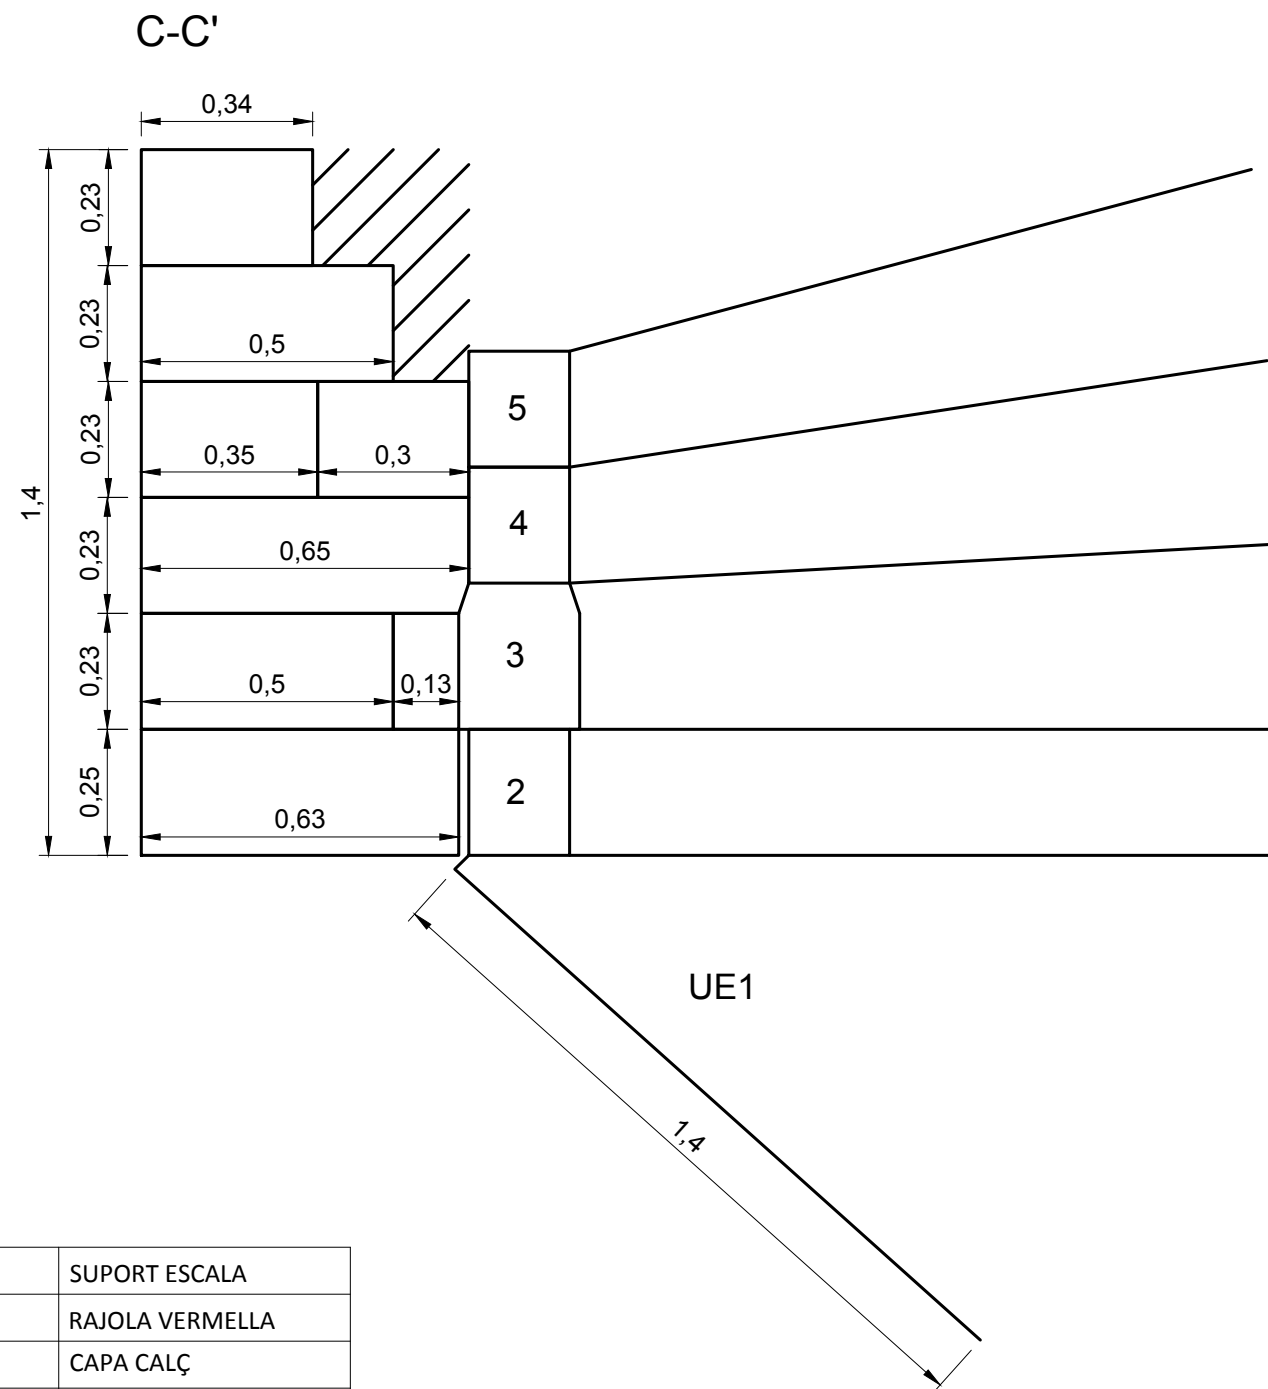
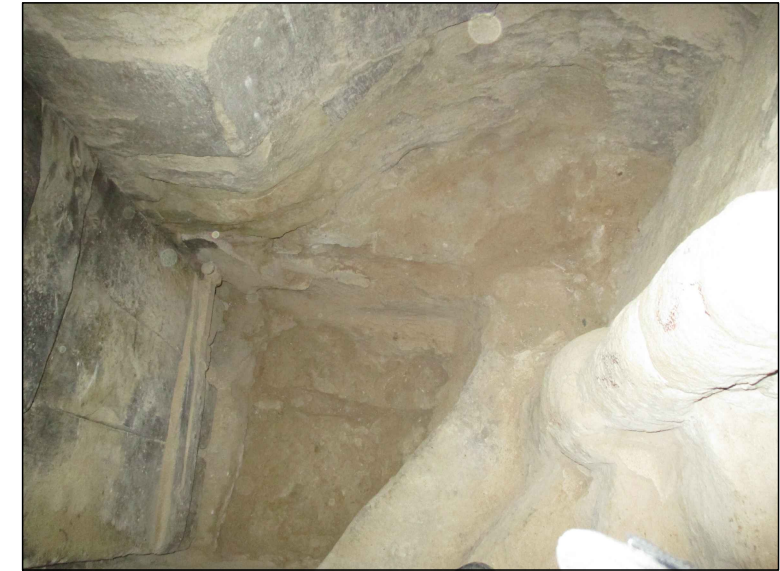
FOTO 1

UE0	SUPORT ESCALA
UE74	RAJOLA VERMELLA
UE75	CAPA CALÇ
UE76	REBLERT TERRA
UE77	SUPORT ESCALA
UE78	MUR SUPORT ESCALA
