Las campanas de Nuestra Señora de los Remedios de Albudeite

A. Estado actual y propuesta de restauración

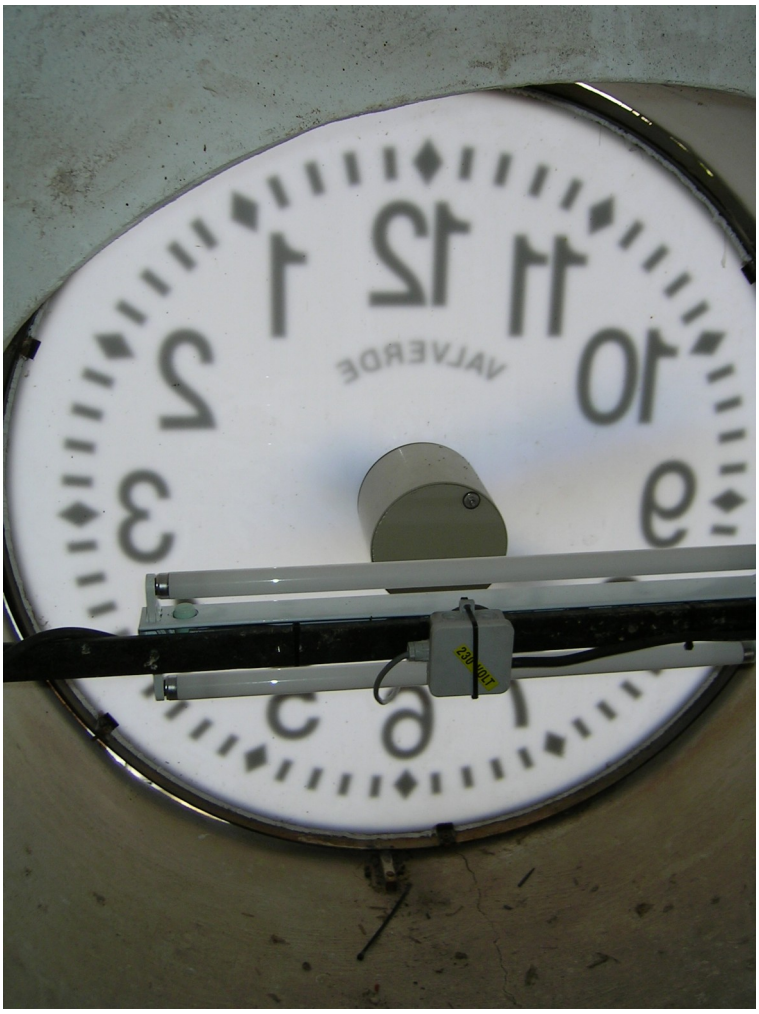
En esta cuarta sala se encuentra aún el bastidor de madera en el que se ubicó el antiguo reloj mecánico, actualmente desaparecido. Igualmente se encuentran los grafitos antes citados, que documentan reparaciones y reconstrucciones de salas y relojes. Hay aquí dos vanos circulares, uno de ellos con la muestra o esfera de material plástico, y el correspondiente mecanismo en la parte trasera, conectado al ordenador para indicar mediante las saetas el paso del tiempo.

A pesar de la prohibición expresa de poner publicidad en los monumentos, la esfera del reloj, recientemente instalada, lleva el nombre y la población de la empresa que ha instalado los mecanismos, es decir Relojería Valverde de Murcia, con lo que se está contraviniendo, de manera clara, la Ley del Patrimonio Histórico Español.

Del mismo modo, y atendiendo la característica monumental del edificio, debe desaparecer la marca publicitaria de la muestra o esfera del reloj, aceptándose únicamente como inscripción el año de su renovación. Debería valorarse si es necesario recuperar la segunda esfera existente en la antigua sala del reloj.
