EL PROBLEMA DE LA FATIGA EN EL DISEÑO DE EJES DE CAMPANAS: ROTURA DE UNA CAMPANA EN LA CATEDRAL DE VALENCIA

Prof. Salvador Ivorra

Catedrático de Universidad – Dr. Ingeniero Industrial Mecánico

El día 25 de enero de 2014 durante los volteos del día de Navidad se produjo el colapso de la campana “*El Jaume*” en la sala de campanas de la torre campanario “*El Micalet*” de la Catedral de Valencia.

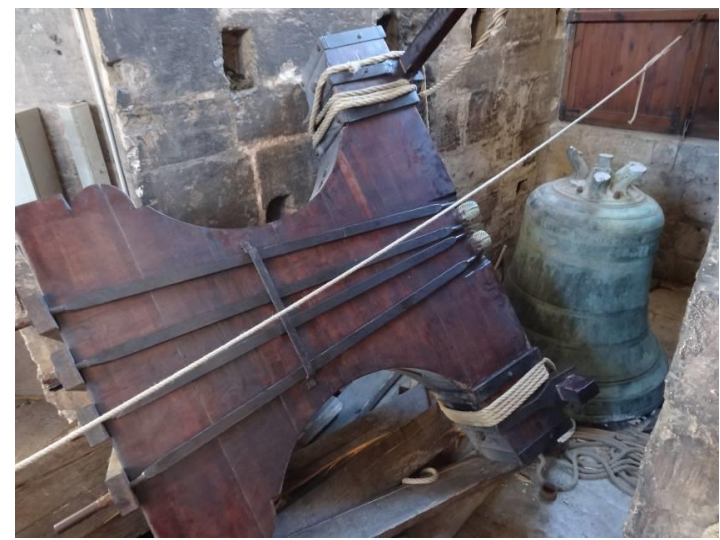
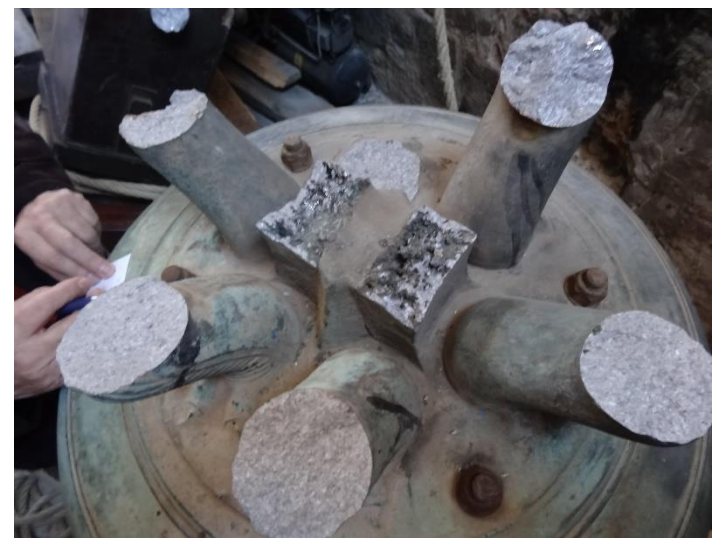
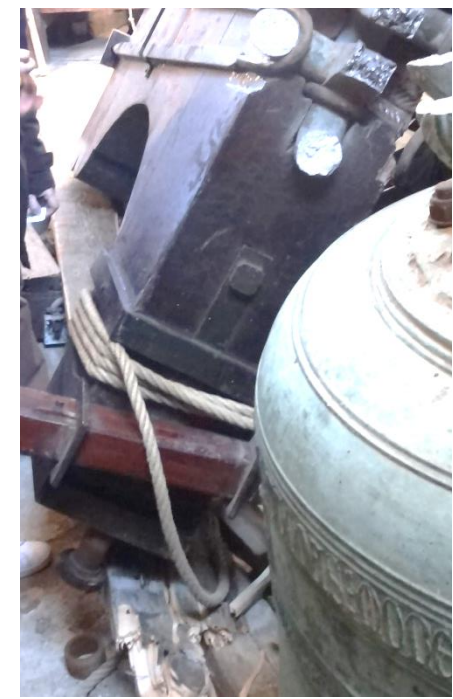
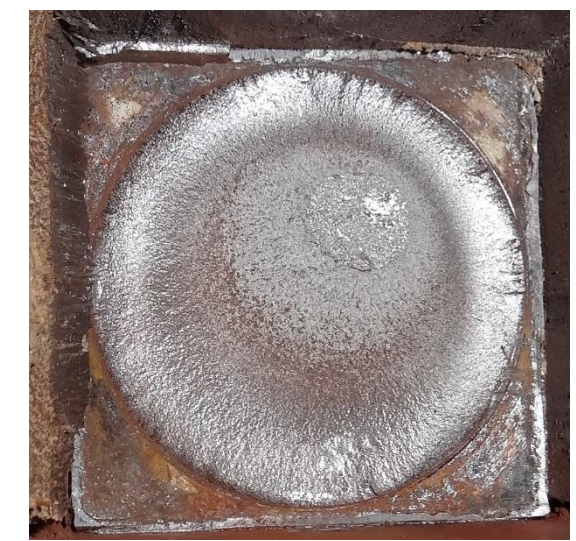
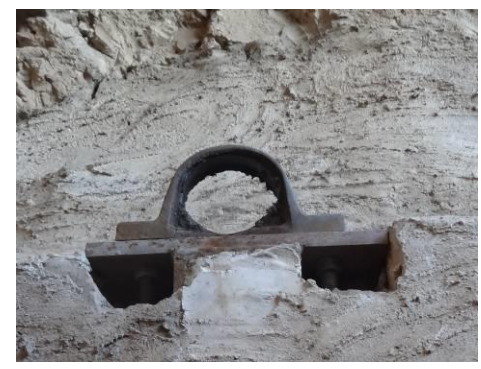
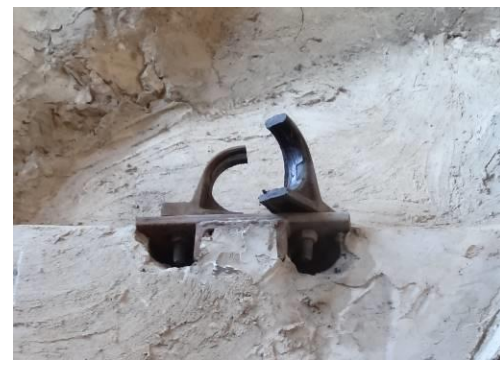
Las asas presentan un color brillante en la sección de la rotura, todas ellas el mismo color sin existir muestras de oxidación. No se observa ningún síntoma de plastificación localizada. Todas ellas han sufrido una rotura frágil al mismo tiempo. Esto ha ocurrido debido a que este material, el bronce, procedente de fundición es un material frágil que rompe de forma brusca frente a una carga súbita que produzca tensiones superiores a las de su capacidad resistente.

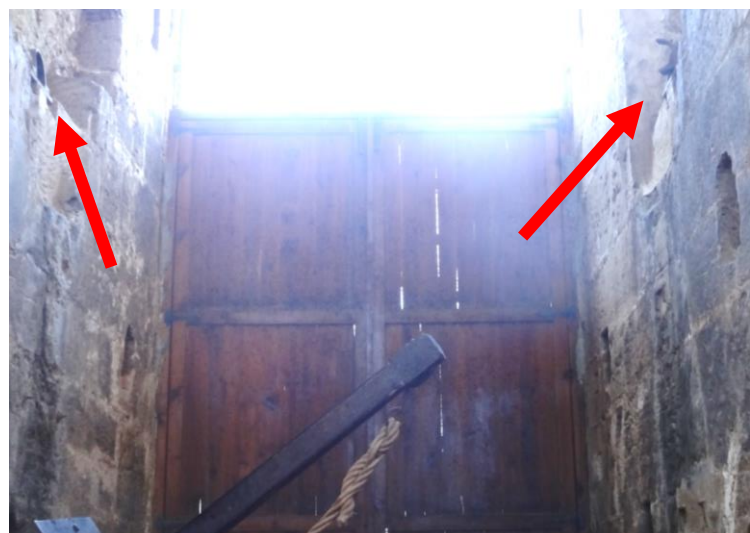
El siguiente punto de la inspección son los anclajes con los rodamientos, en este caso se observa una rotura en el eje izquierdo (desde el interior de la torre).

La rotura se ha producido en la transición del yugo de madera a la zona de anclaje.

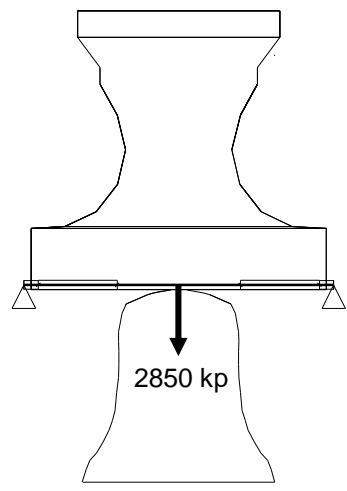
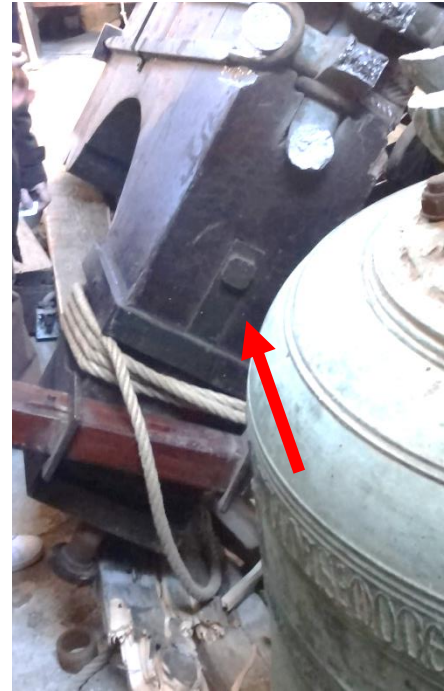
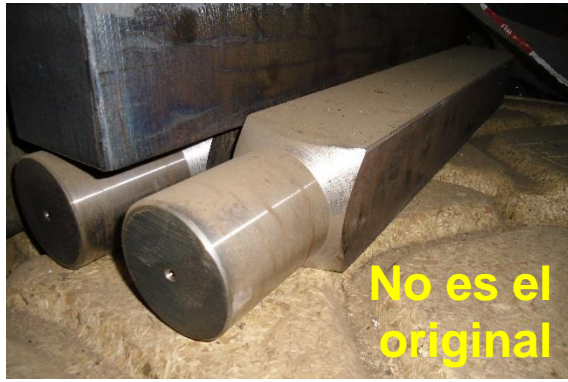
El eje está constituido por un yugo de madera de grandes dimensiones, en la zona de anclaje con el rodamiento este eje de madera dispone de un cajeadado prismático, centrado en la parte inferior de este eje de 60x60x550 mm. En él se inserta una barra prismática de acero de 650 mm de longitud: uno de sus tramos posee 550 mm, es de 60x60 mm de sección y directamente se ancla mediante tornillos y dos abrazaderas de acero al yugo de madera. Esta barra prismática posee 100 mm adicionales, torneados a sección circular de $\varnothing 55$ mm que sobresalen del yugo para anclarse sobre el rodamiento.

Tras esta inspección visual, claramente se puede identificar el proceso de caída de la campana durante el proceso de volteo:

Rotura de eje izquierdo (desde el interior de la torre) cuando el bronce está casi horizontal hacia el exterior de la torre.

Se transmite todo el momento generado por peso de la campana -y sus fuerzas de inercia al girar-, al eje derecho lo que produce la rotura del anclaje del rodamiento.

El conjunto bronce y madera caen al suelo, se produce el impacto con un ángulo no superior a 50° y se parten frágilmente las alas. El bronce que queda finalmente con la boca hacia abajo y el yugo cae hacia el interior de la torre.

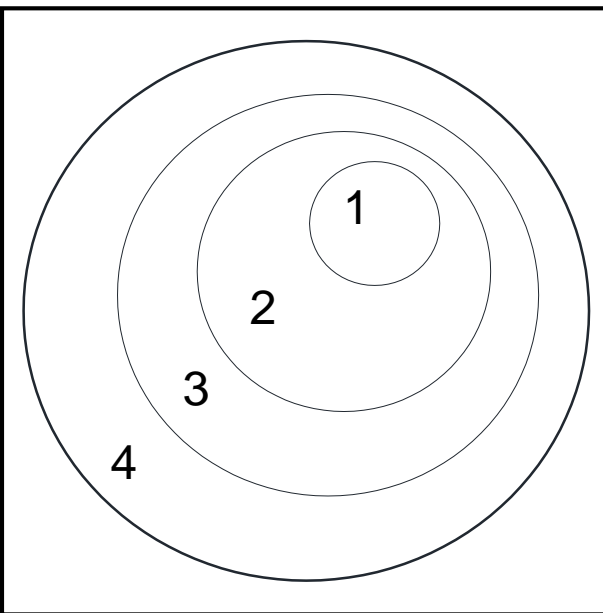
1. Circular, muy rugosa, de color brillante. Soportó los últimos esfuerzos el día de la rotura. **Se produjo una rotura dúctil final.**
2. Circular, con cierta rugosidad. Centro desviado respecto del centro del eje hacia arriba. Generada por la variación de los esfuerzos originados por la variación de tensión-compresión de la flexión rotativa. Se ha desviado hacia arriba como consecuencia que las partes inferiores estaban agrietadas. **Es una zona intermedia de avance de la grieta.**
3. Circular, color rojizo derivado de la oxidación del acero. Centro desviado hacia arriba como consecuencia que la zona inferior, estaba ya agrietada. **Esta zona llevaba tiempo ya abierta (fisura).**
4. Circular, presenta un color brillante. Este color es debido al roce entre los dos extremos de una grieta abierta que generan su pulido. **En esta zona se inició la rotura del eje.**

Claramente la rotura del eje de la campana “El Jaime” ha sido producida por un fenómeno de fatiga.

Se ha producido un exceso de esfuerzos originados por una concentración de esfuerzos severa al no existir radio de acuerdo. Esto ha originado el inicio de la fisura en la zona más traccionada de la sección (cara inferior) que se ha propagado durante el tiempo hasta producir el colapso final.

Dado el bajo número de ciclos al que se somete esta campana durante el año, probablemente la fisura se iniciaría hace varios años.

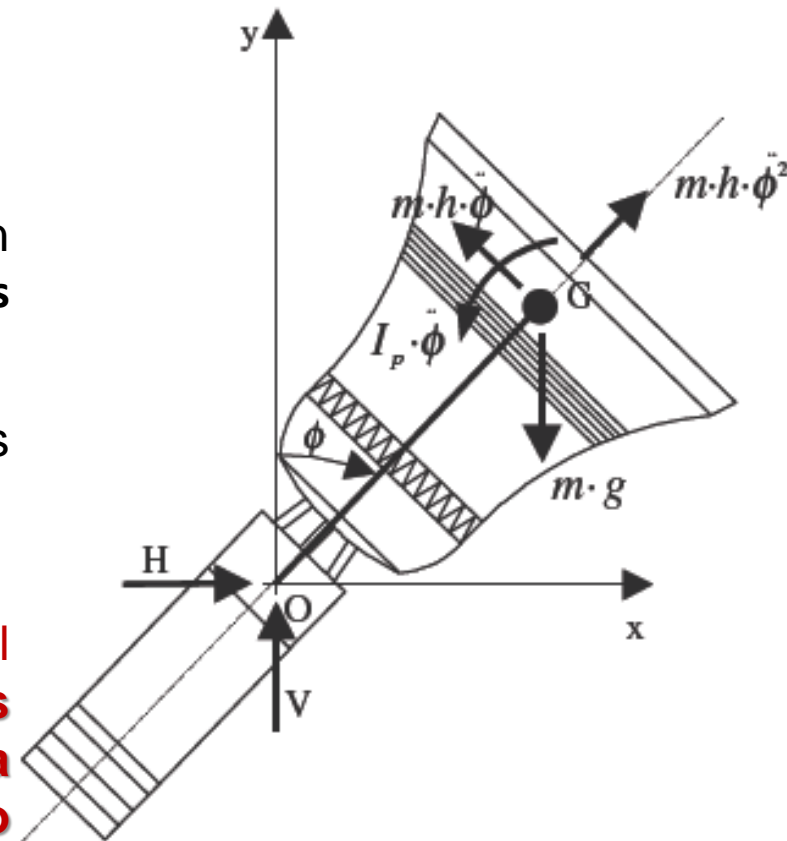
Tesis doctoral Ivorra (2002)

Para campanas con el sistema de volteo español pueden adoptarse valores máximos de **1.5 veces el peso propio de la campana con respecto a la máxima carga vertical** y de **0.4 veces el peso propio de la campana con respecto a la máxima carga horizontal**.

En base a estos análisis, adoptaremos **un coeficiente de amplificación de la carga actuante sobre el eje de la campana de 1.5 por efectos dinámicos.**

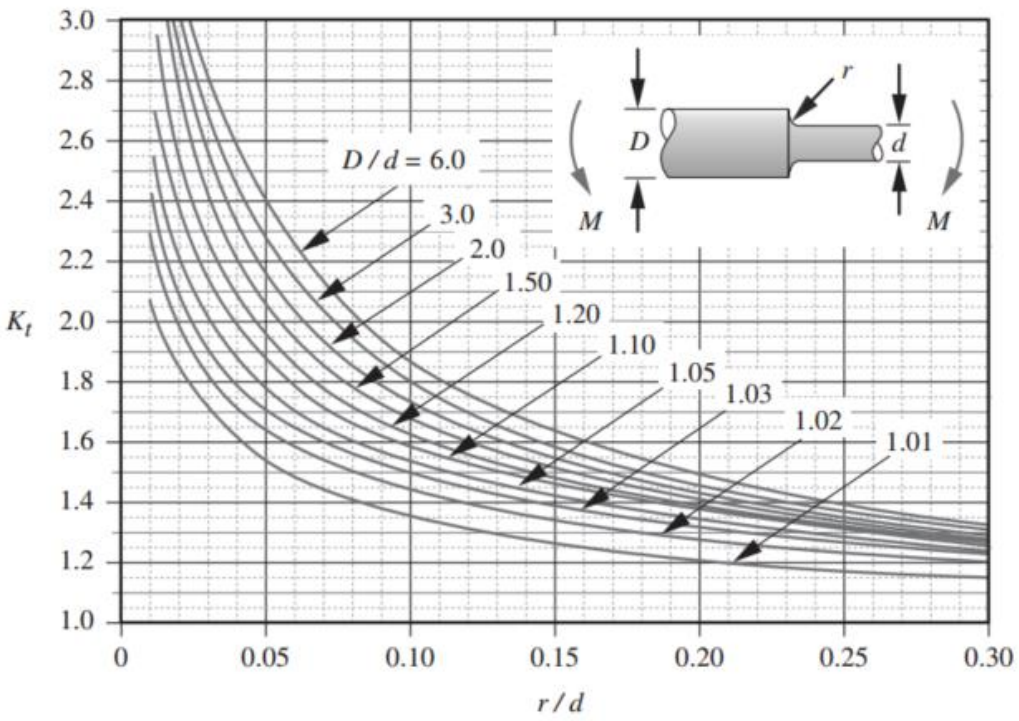
Evaluación del coeficiente de concentrador de tensiones en un eje sometido a flexión

Donde q es la sensibilidad de la muesca que varía entre 0 y 1. El valor tiende a 1 cuando el radio de acuerdo de la muesca es muy pequeño (**FIGURA**), caso de este estudio, por lo que finalmente el valor de $K_f = 4.3$ asumiendo un radio de acuerdo de 0.1 mm (que podría llegar a ser menor incluso al ser una unión a 90°).
