IGLESIA SAN MIGUEL ARCÁNGEL

JALÓN DE CAMEROS – LA RIOJA

RESTAURACIÓN DE LAS CAMPANAS

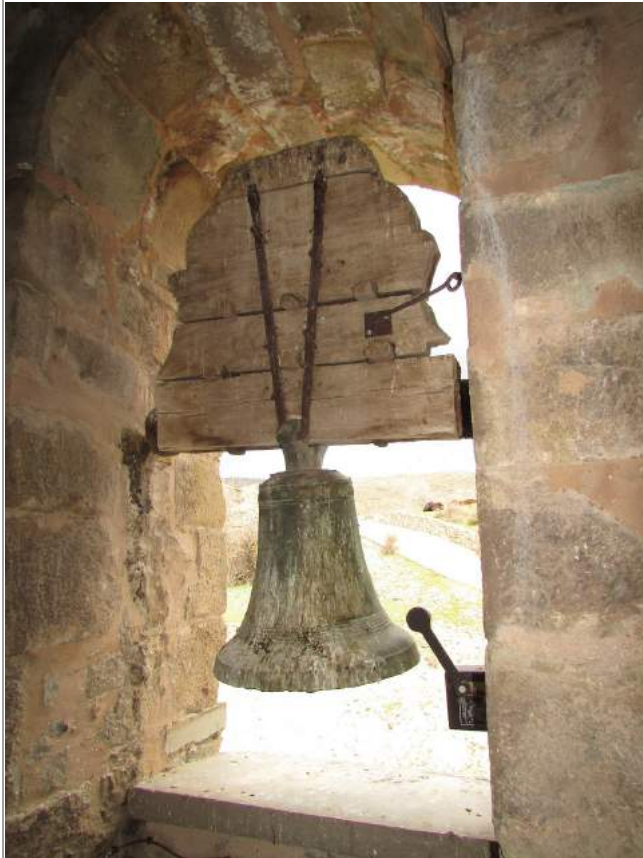
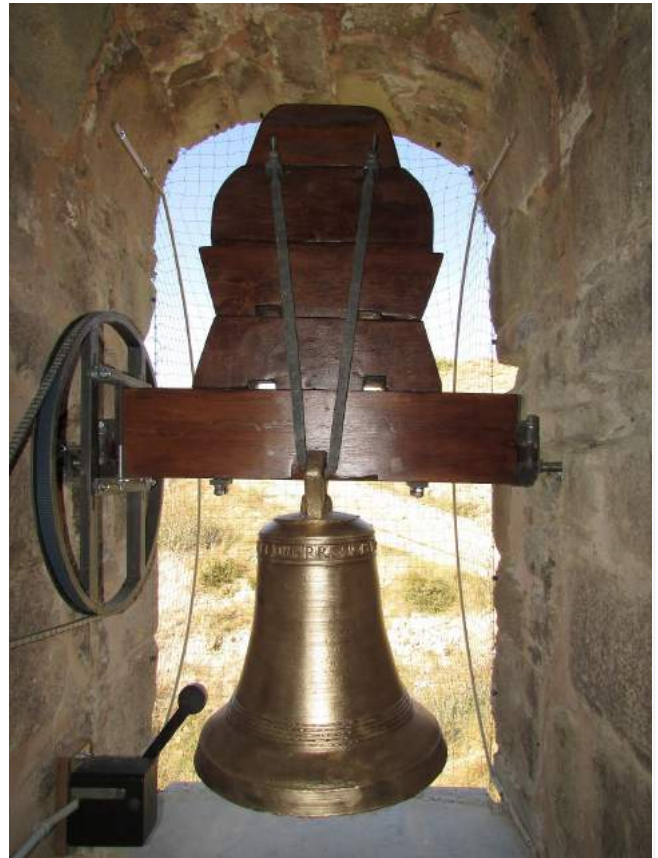
CAMPANA N° 1

Fundidor	
Año fundición	1677
Localización	Campanario
Diámetro (en cm)	61
Peso REAL (en kg)	120

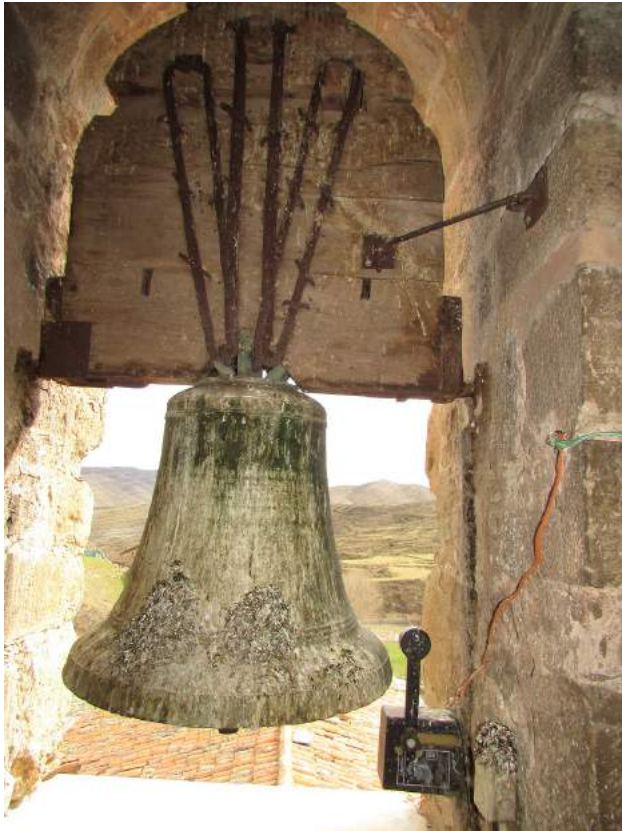
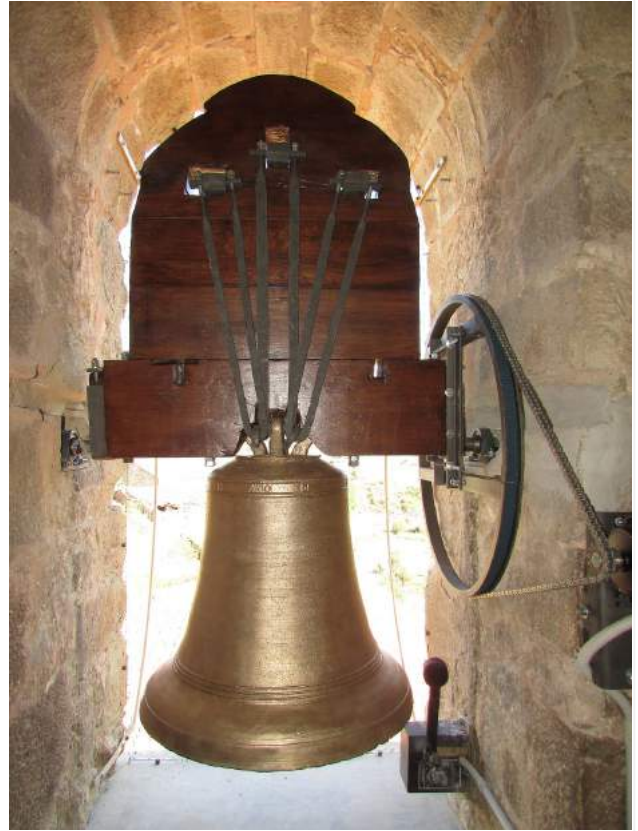
CAMPANA N° 2

<i>Fundidor</i>	
<i>Año fundición</i>	1848
<i>Localización</i>	Campanario
<i>Díámetro (en cm)</i>	75
<i>Peso REAL (en kg)</i>	201

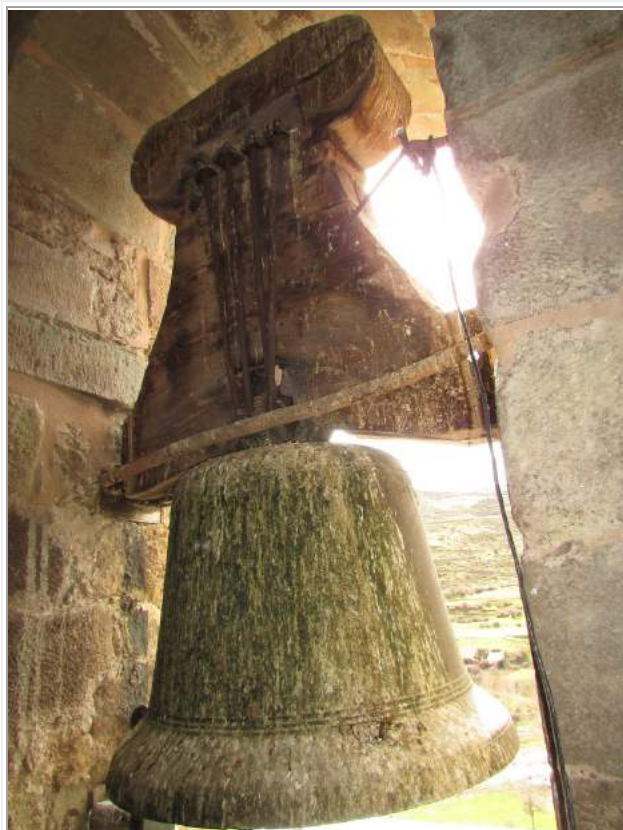
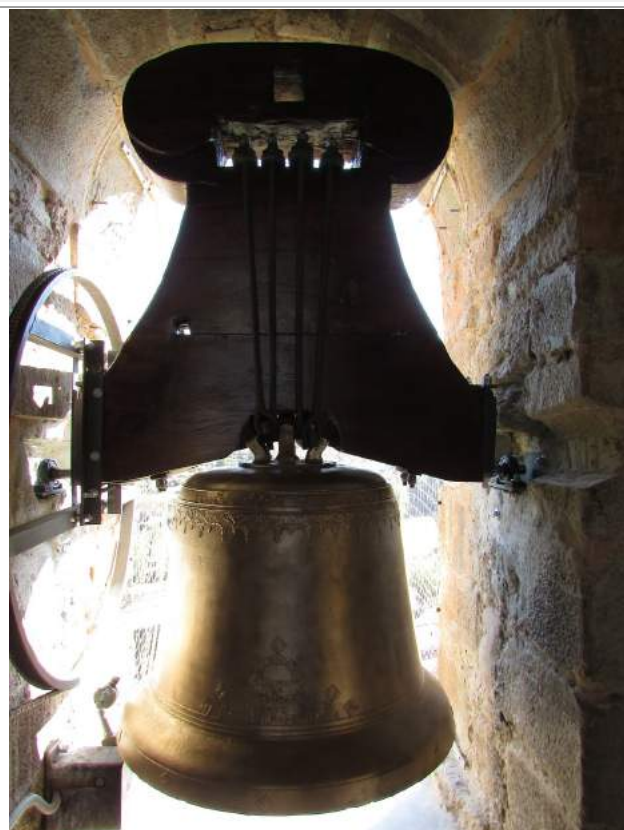
CAMPANA N° 3

Fundidor	<i>Benito Perea (Logroño)</i>
Año fundición	1951
Localización	Campanario
Diámetro (en cm)	88
Peso REAL (en kg)	243

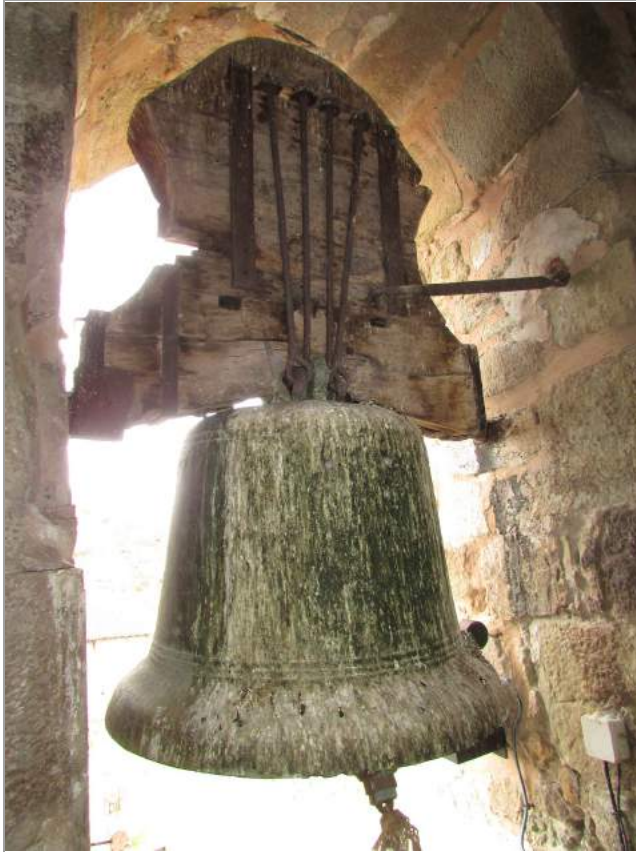
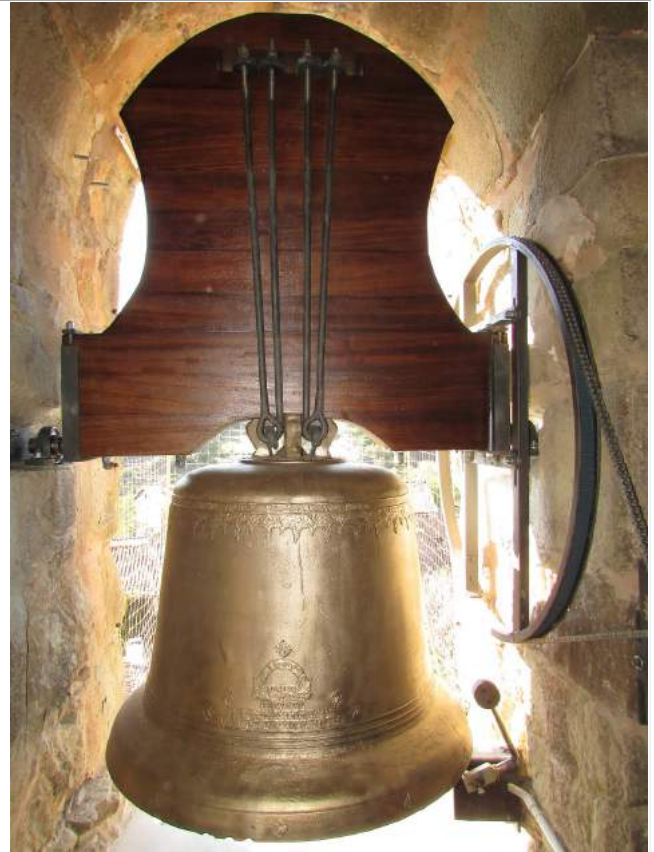
CAMPANA N° 4

Fundidor	<i>Benito Perea (Logroño)</i>
Año fundición	1951
Localización	Campanario
Diámetro (en cm)	93
Peso REAL (en kg)	280

Campana nº 4. Esta campana era la que peor conservaba el yugo.

La madera de la campana mayor ha sido sustituida. La forma del nuevo yugo conserva la forma tradicional del antiguo. Los herrajes se han restaurado.

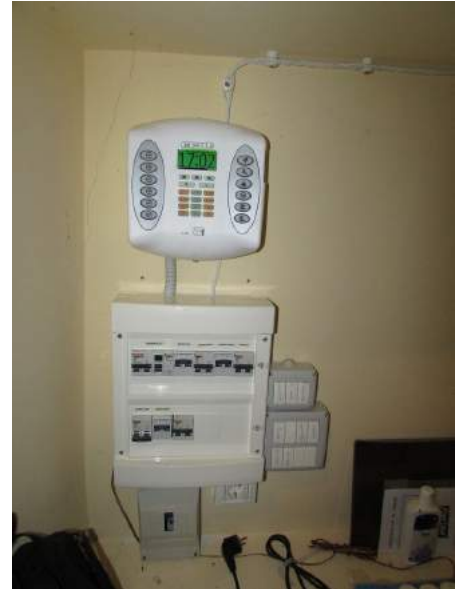
La automatización de las campanas de Jalón de Cameros se ha realizado siguiendo la normativa de Baja Tensión en todos los cableados e instalación eléctrica.

Los equipos de volteo son electrónicos de impulsos y los repiques se han mantenido los mismos que había, regulándolos para corregir el punto exacto de golpe. Cumplen con la normativa Europea CE y son los equipos más modernos hoy en día en el mercado. Pueden reproducir los toques tradicionales locales y permiten los toques manuales, sin impedirlos.

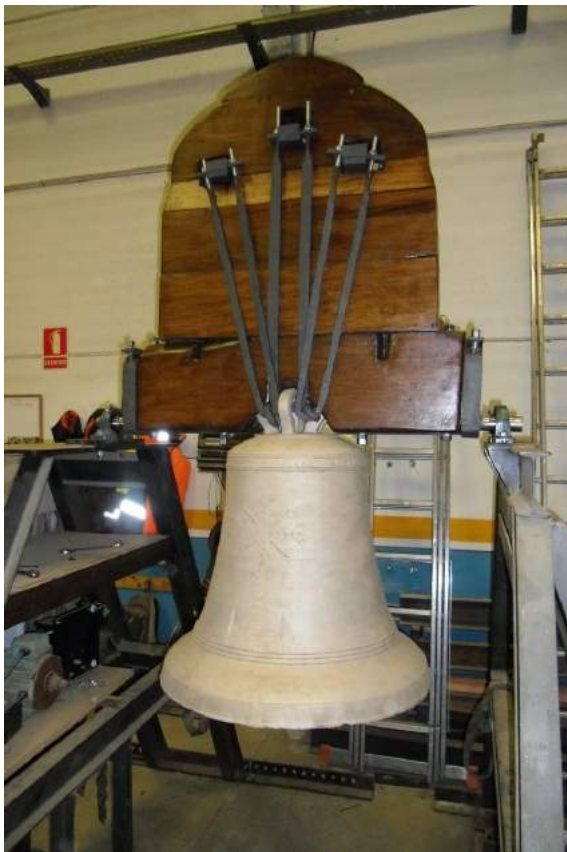
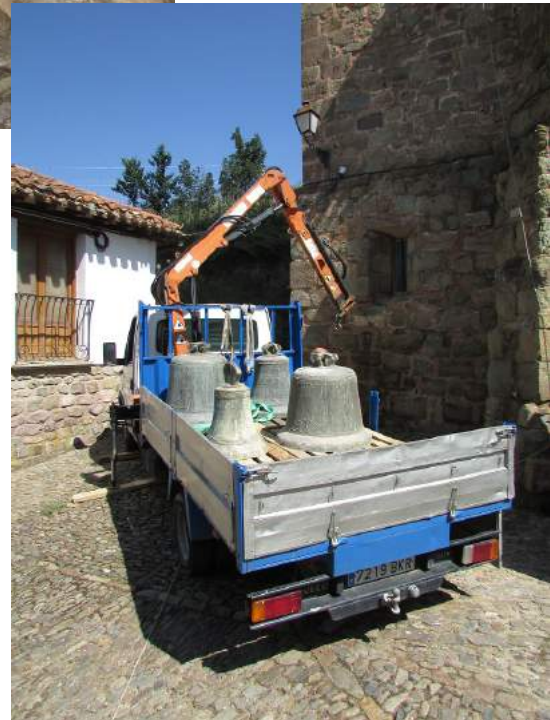
Pruebas de contrapeso

Trabajo concluido
