FICHA DE REGISTRO DE CAMPANAS

Seminario Permanente de Conservación de Campanas

ENTIDAD FEDERATIVA:	Ciudad de México	LOCALIDAD:	SAN PEDRO ATOCPAN, MILPA ALTA, CDMX	
INMUEBLE:	CAPILLA DE SAN MARTÍN CABALLERO	DIRECCIÓN:	CALLE INDEPENDENCIA #66, BO. NUCHTLA C.P. 12200, SAN PEDRO ATOCPAN.	
NOMBRE DE QUIEN LLENO EL FORMATO	DATOS DE CONTACTO:		NOMBRE CAMPANA:	
María Roxana Flores Ramírez, Karina Xochipilli Rossell Pedraza, Elizabeth Minian Romo		roxanafloresrmz@outlook.com		
NOMBRE DE QUIEN TÓMO LAS FOTOGRAFÍAS	DATOS DE CONTACTO:		FECHA DE REGISTRO:	NO. DE CAMPANA
Karina Xochipilli Rossell Pedraza	xochipilli.rosell@gmail.com		16 de octubre del 2023	Campana 1 Norte
REGISTRO EN EL CATALOGO NACIONAL DE MONUMENTOS HISTÓRICOS MUEBLES Y/O INMUEBLE		I-0014400112		¿DÓNDE SE ALMACENAN LAS FOTOGRAFÍAS?

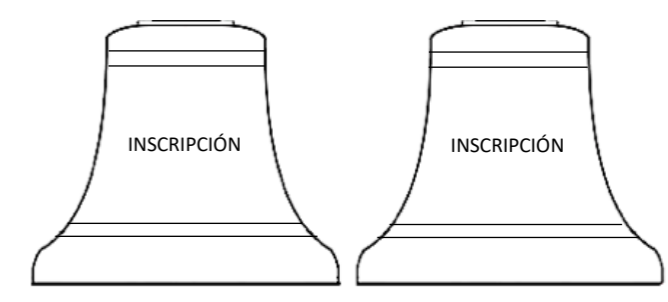
inscripciones: DEDICAMOS ESTE RECUERDO AL SEÑOR DE LAS MISERICORDIAS / "LOS DEVOCIONARIOS DE LOS 4 CASTILLEROS DEL AÑO SAN PEDRO ATOCPAN Mayo 13-1934"

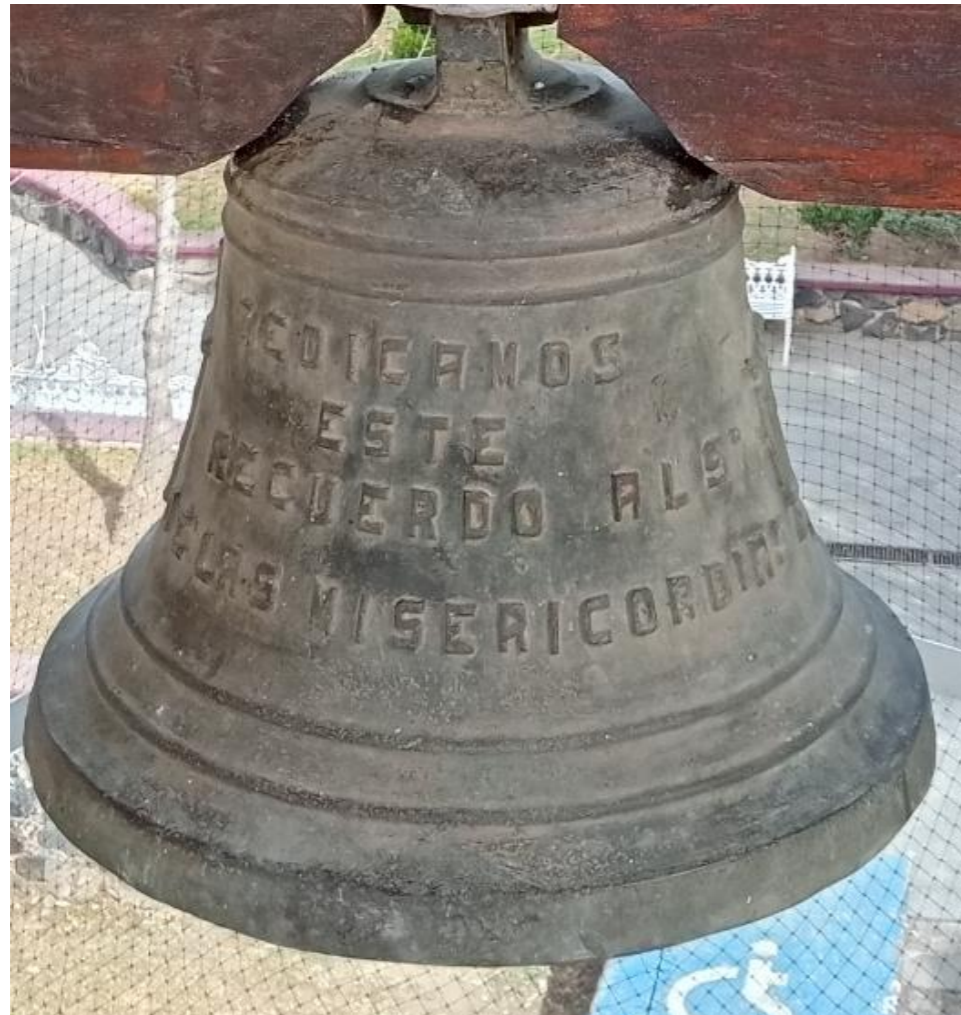
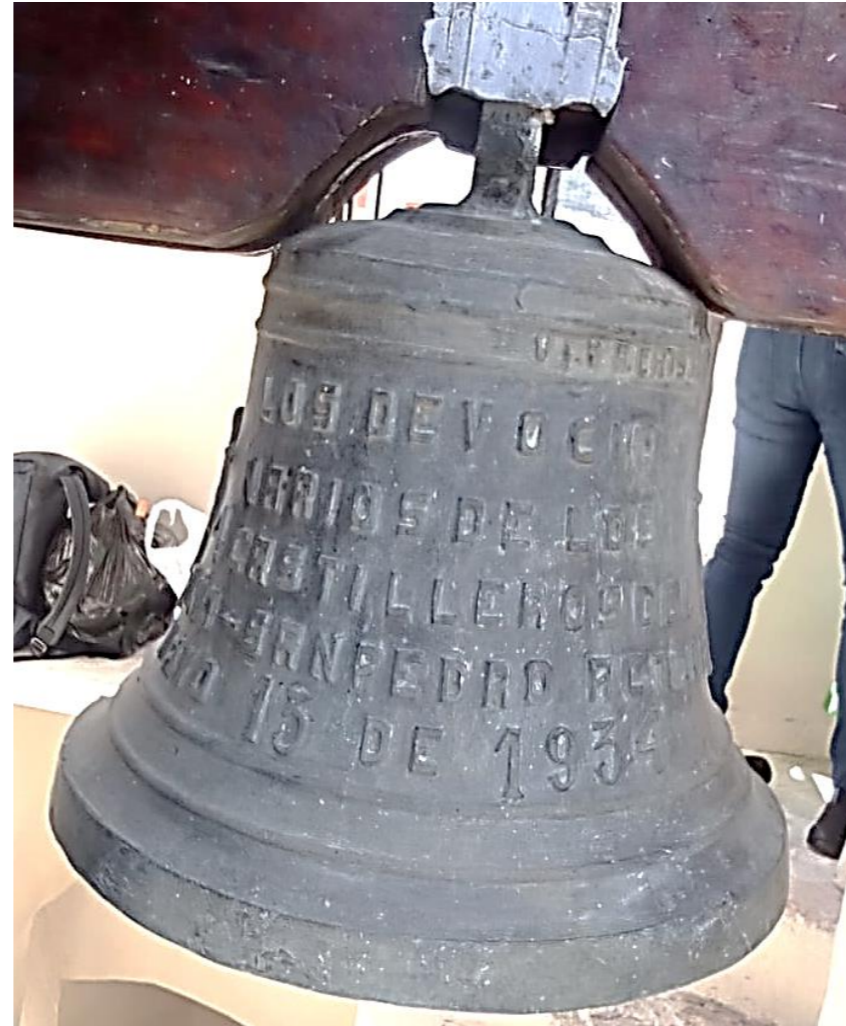
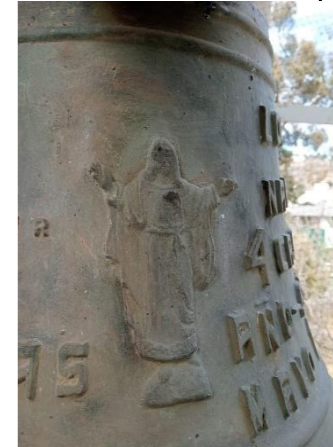
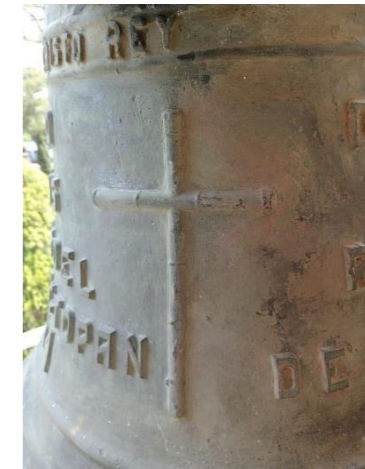
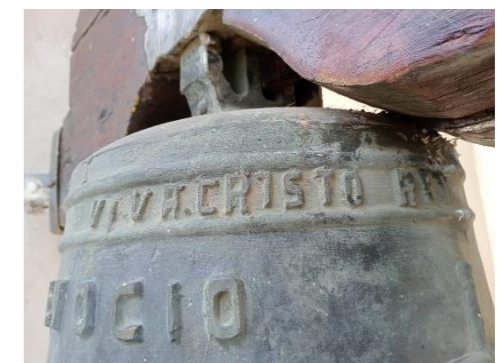
Decoraciones, inscripciones y representación iconográfica. Agregar esquemas o fotografías de las decoraciones en las campanas.

Estado de conservación de la campana (enuncia el estado de conservación general de la campana): Está campana presenta un estado de conservación medio, el principal problema es el acceso de las palomas al campanario, ya que las campanas presentan una capa gruesa de excretas. Al yugo fue pintado con pintura acrílica como un tipo de mantenimiento.

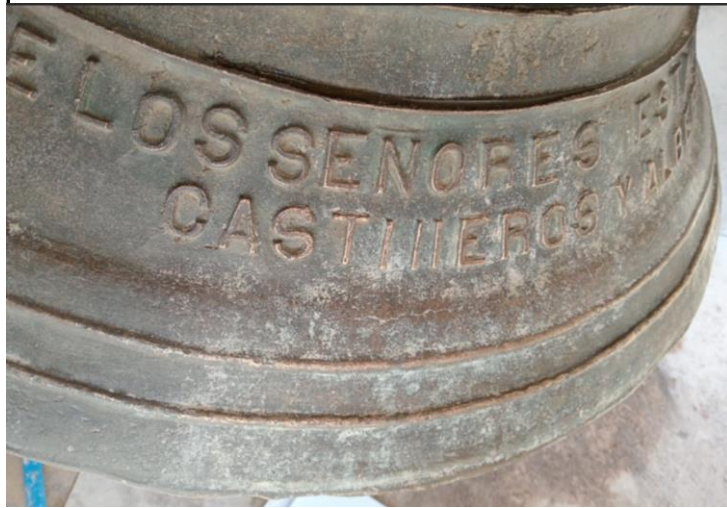
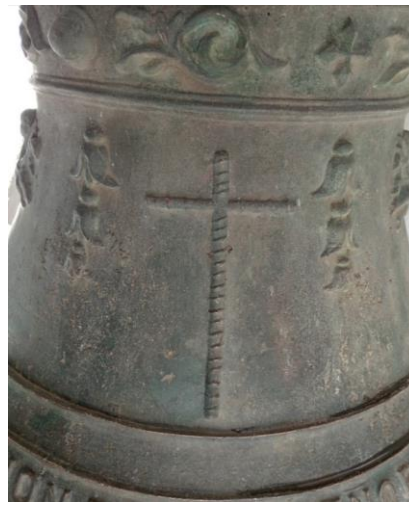
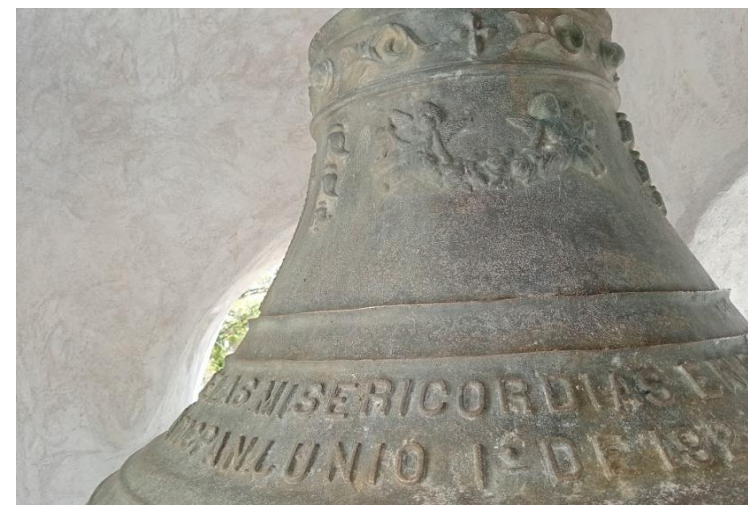
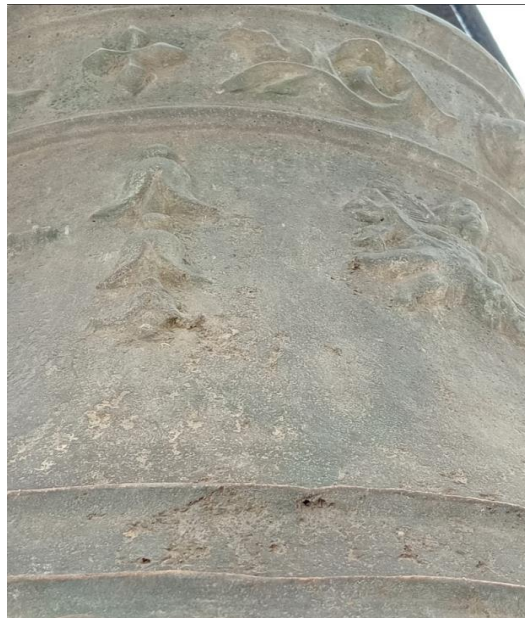
Decoraciones, inscripciones y representación iconográfica. Agregar esquemas o fotografías de las decoraciones en las campanas.

Alteración	Escala	Campana	Escala	Corona	Escala	Badajo	Escala	Soporte Yugo/contrapeso	Escala	Soporte Yugo/contrapeso	Identificación de alteraciones
Polvo y mugre	1	Generalizado	1	Generalizado							
Deyecciones	1	Generalizado pero en su mayor parte en la cabeza y el pie.	1	Generalizado							
Manchas	2	Heterogeneo en el cuerpo									
Abrasión											
Deformación											
Exfoliación											
Fisuras	1	Pequeñas fisuras al interior del arco de sonido.									
Grietas y fisuras											
Fragmentación											
Faltantes											
Vandalismo e intervenciones inadecuadas
