València, 6 de diciembre de 2011

Informe sobre la estructura, las campanas y los toques de la parroquia de El Bon Pastor de València

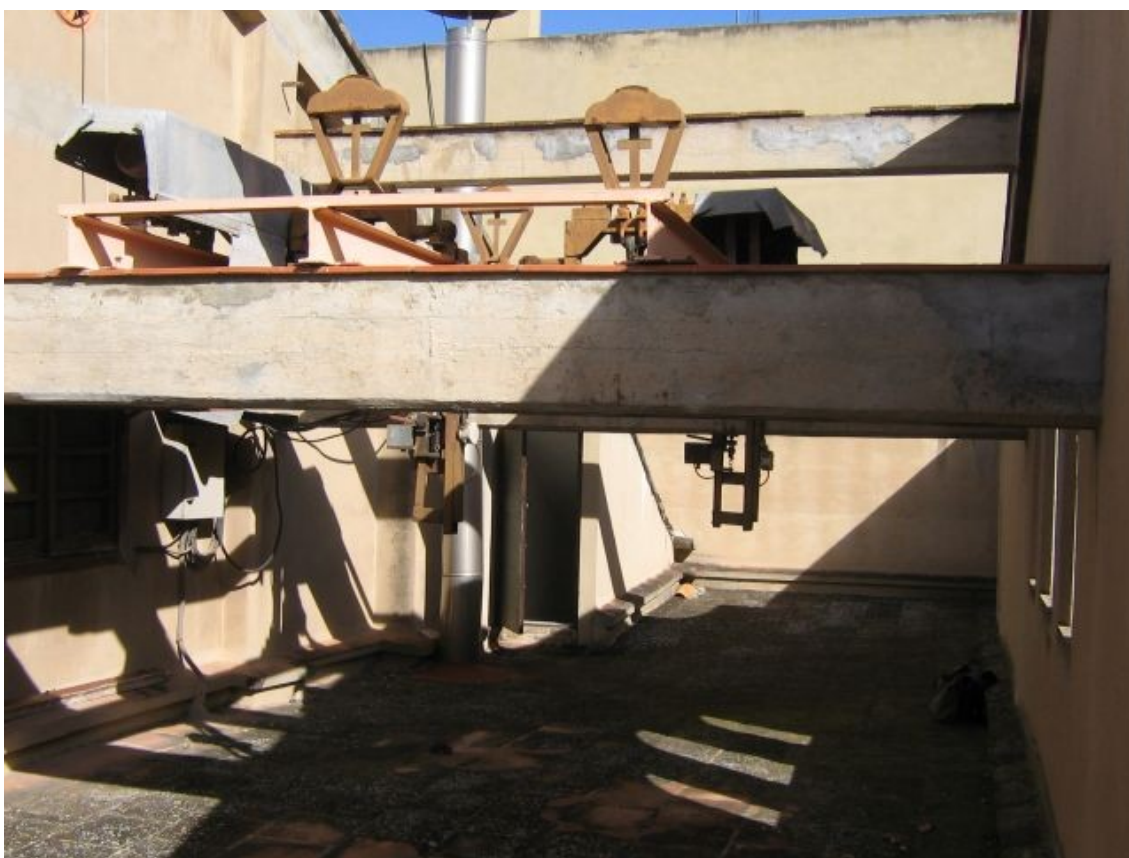
El conjunto original de campanas de la parroquia de El Bon Pastor presentaba tres campanas, la menor fundida en 1931, y previsiblemente procedente de la recuperación tras la guerra, ya que fue amputada de sus asas, y otras dos, fundidas explícitamente para el templo en 1945.

Se trata de campanas de limitado interés, peculiar sonoridad y múltiples defectos de fundición. El único valor añadido que tienen es que están ligadas, al menos las dos mayores, a la parroquia desde sus inicios, dedicando la mayor a la Divina Pastora, y la mediana a la Ynmaculada (sic). La pequeña dice " # UTRA SEIORA DE LA # / ENCARNACION AÑO 1931 / COSTEADA POR D MANUEL / # CARRSCO GARCIA # "

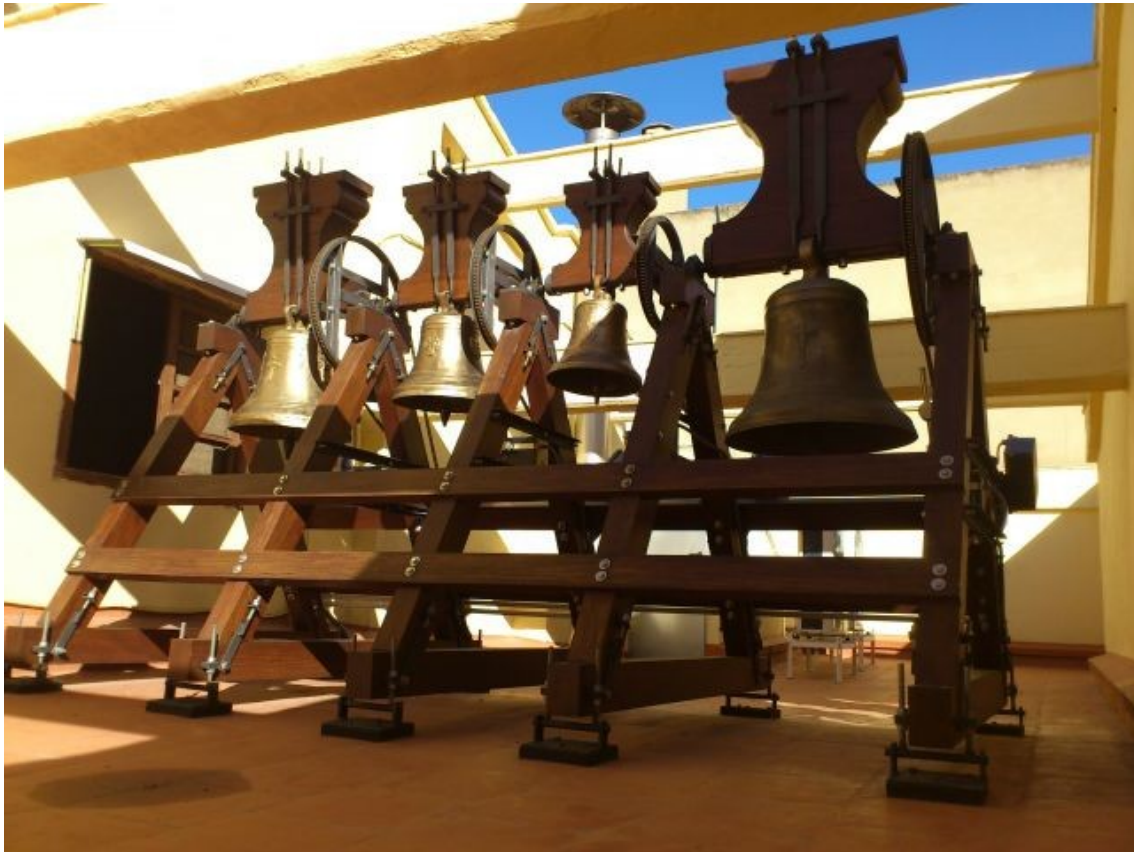
Como hemos dicho antes, la sonoridad de estas campanas es muy desigual, al proceder de fundidores y momentos diferentes. Así, mientras la campana pequeña y la segunda de tamaño tienen armónicos confusos de la una respecto a la otra, otro tanto ocurre con la mediana y la mayor: por tamaño y por algunos armónicos la mayor es más grave, pero la sensación sonora, lo que llaman los alemanes la “nota de golpe”, es que la más grave es la mediana.

Esta sonoridad confusa se ve aumentada por la mala ubicación de las campanas. De manera general, un conjunto de campanas se ubica en lo alto, en una espadaña o campanario ubicado en la parte más alta de un inmueble, de modo que el sonido se expande en todas las direcciones conjuntamente. El hecho de ubicar las cuatro campanas juntas permite esa expansión conjunta, pero su ubicación en un terraza entre dos muros expande el sonido de modo muy deficiente, aunque es bien cierto que las posibilidades del templo no permiten la ubicación de las campanas en otro lugar, y que los tres huecos de la fachada, que permitirían el volteo hacia el exterior, son de tamaño tan reducido que solamente valdrían para la campana menor y quizás para la segunda.
