# *L'escala de cargol del campanar de Santa Maria de Palamós i altres elements d'interès*

*Gabriel Martín Reig*

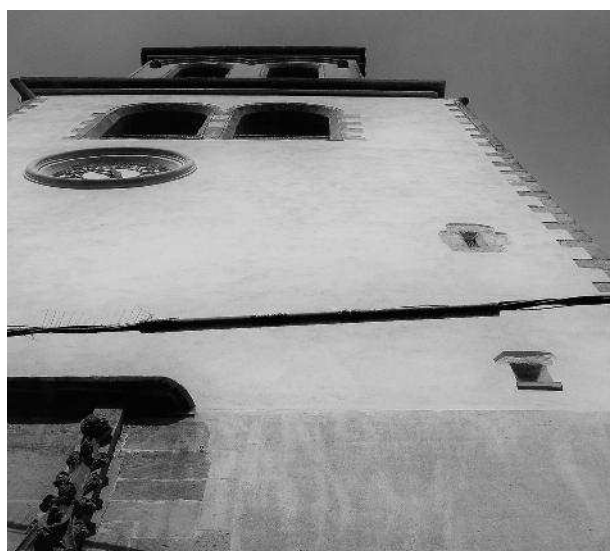
*El campanar de Santa Maria de Palamós després de la rehabilitació, amb l'espitllera i la tronera descobertes*

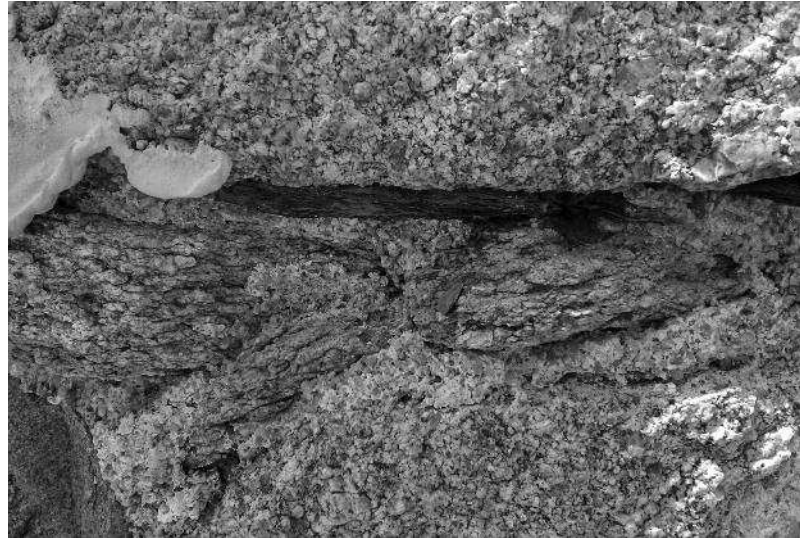
*Fines làmines de pissarra inserides entre el blocs de granit de les cantoneres per falcar-los i estabilitzar-los*

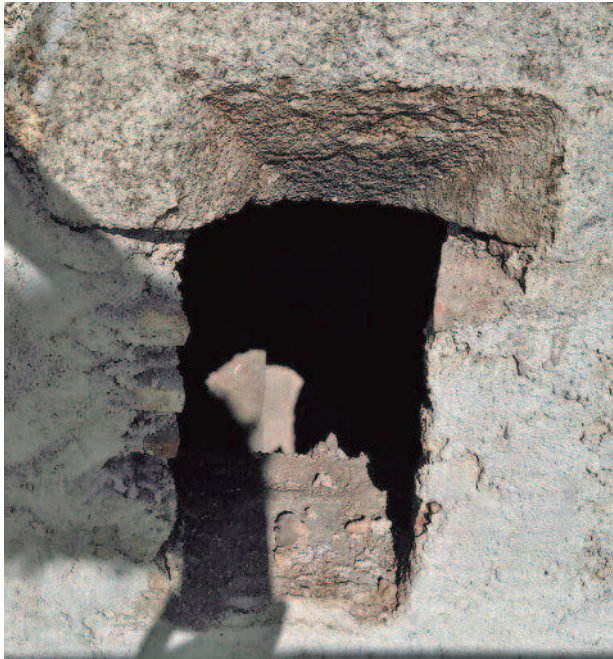
*La tronera del campanar ocupa una posició més baixa i servia per disparar amb arcabús*

Pocs metres més avall hi ha la segona obertura, construïda amb una única llinda de pedra al damunt i pedres més fines disposades en sentit radial. Presenta una boca més ample, menys allargada i de forma més clarament quadrangular. Tot això indueix a pensar que

no es tracta pròpiament d'una sagetera si no més aviat d'una tronera, un espiell dissenyat per a disparar un arcabús enlloc de ballestes<sup>4</sup>. La posició més baixa de la tronera respecte a l'espitllera s'explica perquè l'arcabús era una arma menys precisa i no requeria tanta destresa com la ballesta, amb un tret de curt abast (amb prou feines 50 metres) però, al mateix temps, letal i capaç de perforar armadures. Aquesta arma de foc va irrompre amb força a Catalunya a principis del segle XVI i va desplaçar ràpidament l'ús de la ballesta, que va desaparèixer pocs anys després. El 1521, data en què s'inicia l'última fase de la construcció de l'església, la vila de Palamós tenia en nòmina un bombarder, Antoni Borbolla, que s'encarregava del manteniment i la cura de les bombardes i les armes de foc<sup>5</sup>.

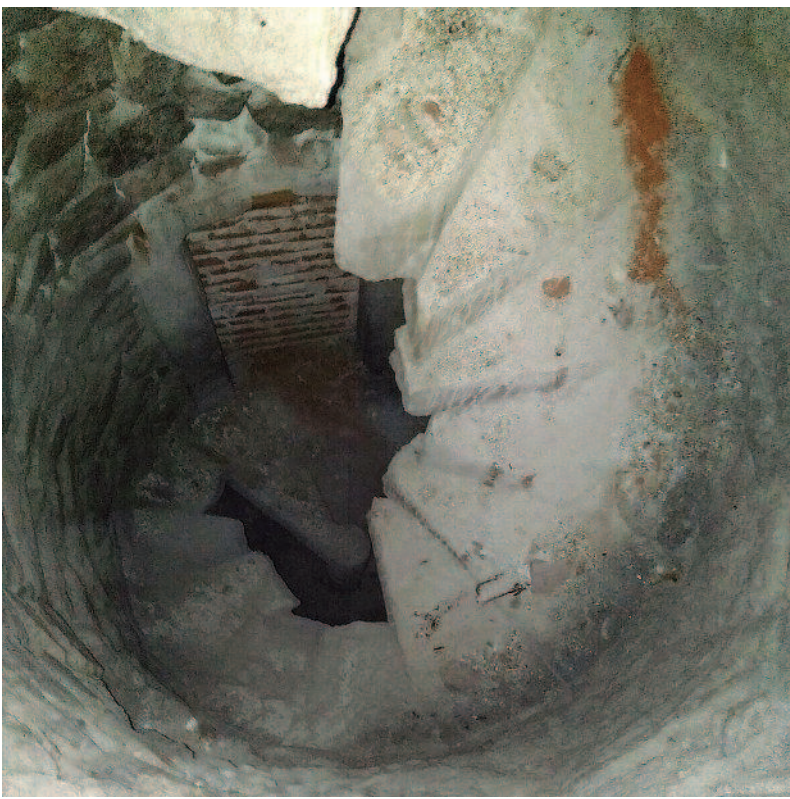
*Primera fotografia que es va fer de l'interior de l'escala de cargol del campanar amb un mòbil a través de l'espitllera*

que tapiaven l'espitllera es va introduir el braç amb un mòbil per a aconseguir fer la primera fotografia de l'interior i comprovar allò que aquell espai havia amagat durant anys. Pocs dies després els tècnics responsables de la rehabilitació van obrir una de les portes tapiades a l'interior de la torre per poder-hi accedir.

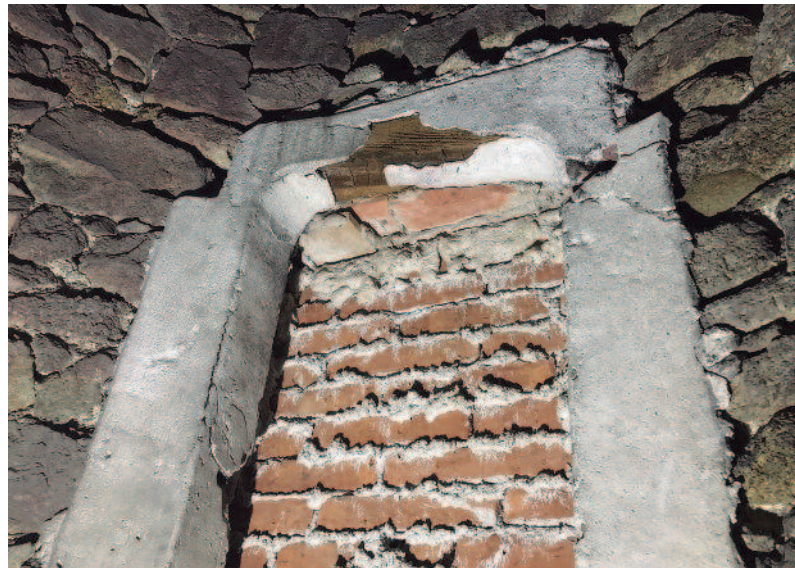
*Una de les portes tapiades des de l'interior de l'escala de cargol*

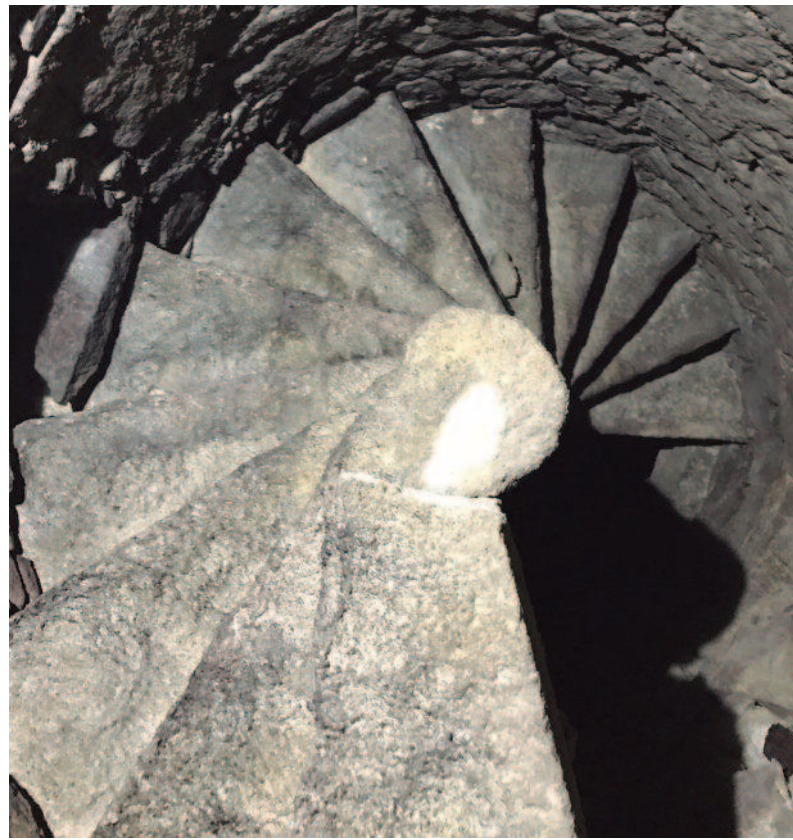
*L'escala de cargol està formada per graons disposats de forma helicoidal i lleugerament encavalcats*

L'escala de cargol del campanar està construïda amb granit i pedra de Barcelona seguint la mateixa tècnica emprada en les escales que pugen al cor per la torre del Consell, encara que l'espai que les conté té un diàmetre molt més reduït que les anteriors. Es compon de matxot o ànima, una mena de pilar vertical que serveix d'eix a l'hèlix que conforma la successió d'esglaons que s'encavalquen amb un lleuger solapament. Cada graó s'endinsa ben bé un pam en el mur per donar-li resistència i estabilitat.

El tram inferior de l'escala, que correspon als primers marxapeus i el replà de les portes, està tallat amb pedra granítica, molt més forta i resistent. La resta de graons superiors estan fets amb pedra de Barcelona, una mena de gres més tou i per tant més fàcil d'esculpir.

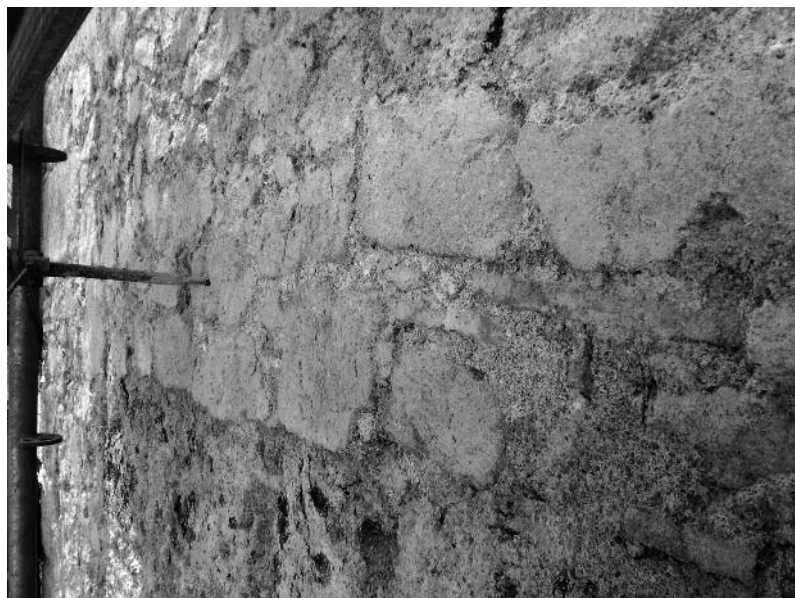
*Filades de carreus de granit ben escairats inserits en el mur del campanar actual, possiblement reaprofitats del campanar medieval*

Quan la paret de llevant del campanar va quedar al descobert durant la restauració, una comprovació va permetre descobrir alguns elements reaprofitats que podrien pertànyer al campanar gòtic del segle XV. A la part superior de la torre, just pel damunt de la finestra circular on hi ha el rellotge, van aparèixer diverses filades de carreus de pedra regulars i ben tallats. El carreu de pedra ben escairat era una fórmula constructiva molt característica dels edificis dels segles XIII-XV. Aquest canvi sobtat de parament de pedra només s'explica si es tracta de material reaprofitat de l'antic campanar medieval.

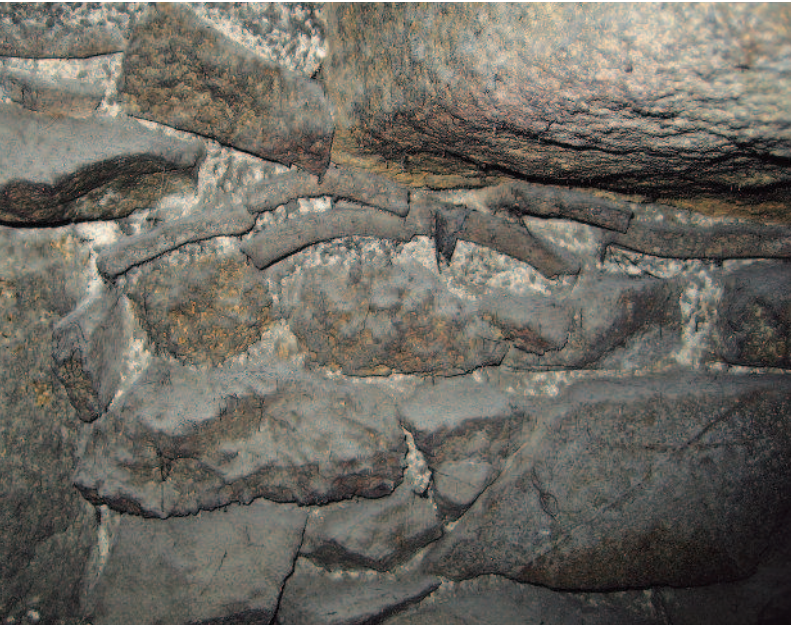
*Els murs de l'interior de l'escala estan coberts per una capa de sutge que evidencien l'afectació d'alguns incendis* componen les files de carreus apareguts a la façana. Tot plegat porta a pensar que aquest element també hauria pogut formar part de l'antic campanar, fins i tot, per la seva mida i característiques es podria tractar d'una de les seves finestres incorporada ara com un reforç intern de la torre.

Un simple anàlisi visual de l'interior de l'escala de cargol permet endevinar sense temor a equivocar-nos quina va ser la causa del seu col·lapse. Els murs apareixen recoberts d'una fina capa de sutge de color negre, el graons fets amb pedra de Barcelona ofereixen un aspecte rogenc que evidencien que van estar sotmesos a una alta temperatura; a més, la majoria d'ells apareixen esquerdatats o trencats ben bé pel mig per efecte de la dilatació. Per tant, els signes són molt clars: tot apunta que un incendi va ser la causa de l'enrunament de part de l'escala.

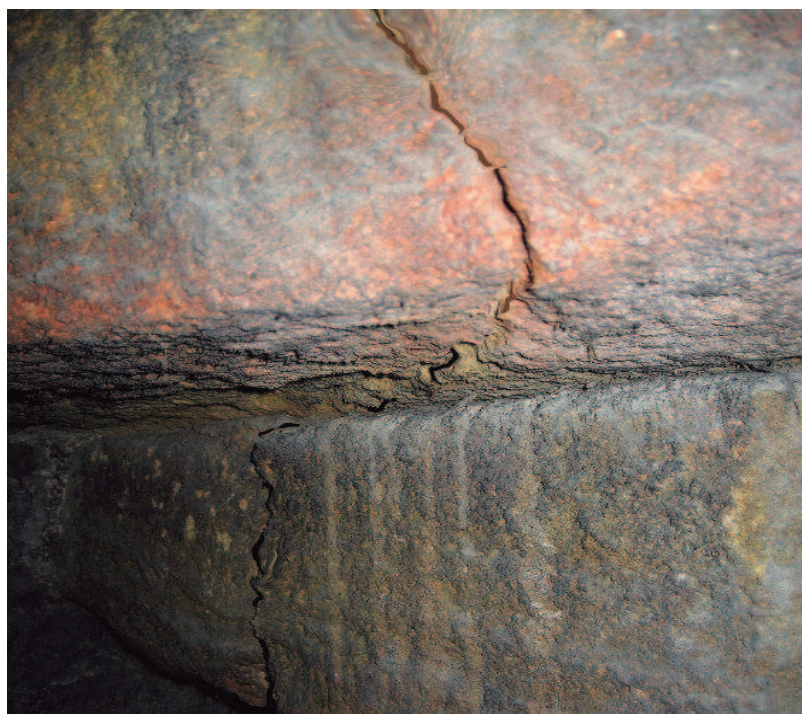
*Graons de pedra esquerdat per efecte de la dilatació causada per un escalfament sobtat*
