Comunidad Autónoma / Departamento / Estado	ARAGÓN
Municipio	ALLEPUZ
Edificio	Iglesia Parroquial de la Purificación de Nuestra Señora
Dirección	
Coordenadass	40.4920018 -0.7253668

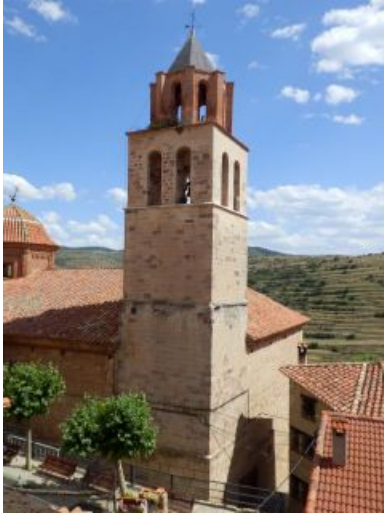
Descripción	<p>El campanario está ubicado a los pies del templo parroquial. Es de planta cuadrada en los dos primeros cuerpos, mientras que el tercero es octogonal. El primer cuerpo se asienta sobre un zócalo de sillares y dispone de dos tramos, también levantados con sillería. El segundo cuerpo tiene ocho vanos, dos por cada lado, y carece de decoración. El tercer cuerpo, a diferencia de los anteriores, está construido con ladrillo. Dispone de una cubierta piramidal rematada por una cruz con veleta.</p> <p>La torre dispone de una escaleta interior "a la castellana", es decir, que recorre el perímetro interior de la torre hasta llegar a la Sala de las Campanas. Justo debajo de esta encontramos la Caseta del Reloj.</p>
