BARRET BARROC EN CAMPANAR ROMÀNIC

Miquel S. Cañellas (publicat a REVISTA VIC, juny de 2011)

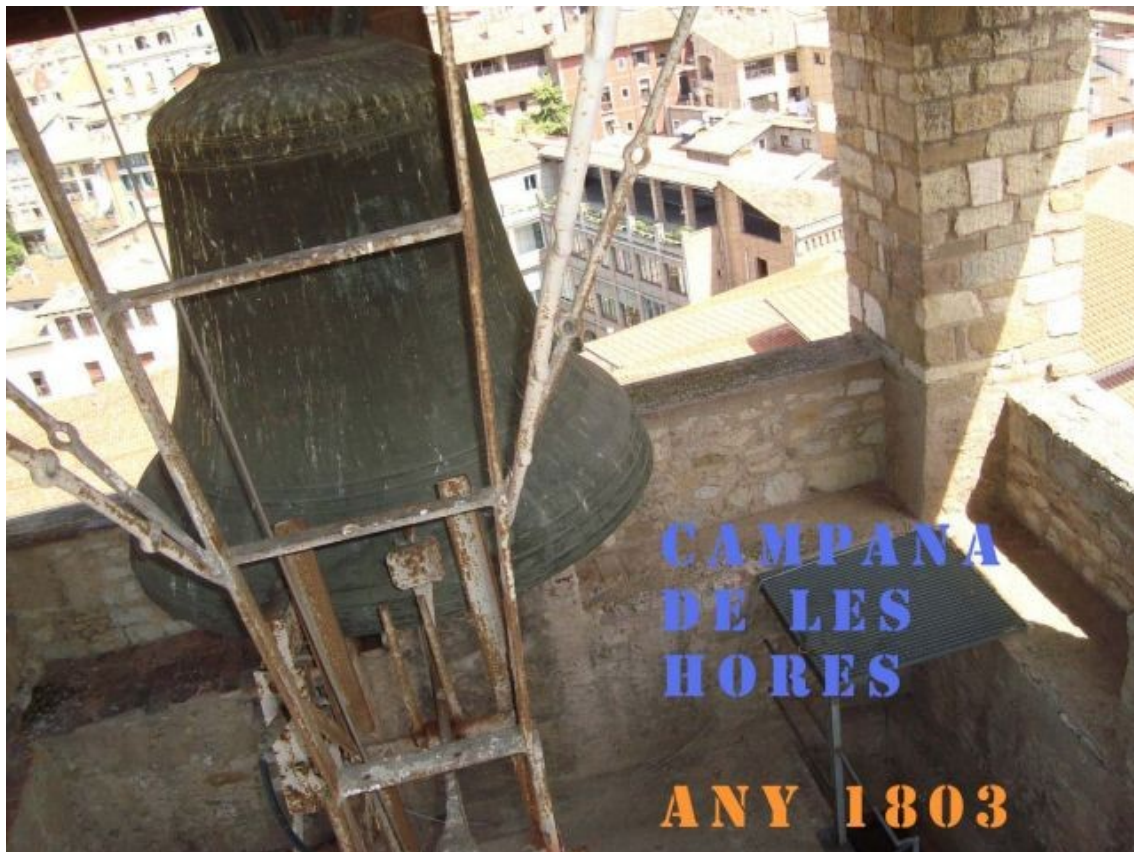
Una nota personal de l'il·lustre canonge signada el mes de desembre de 1976, ens dona detalls sobre el procés de restauració “ *el cloquer romànic del segle XI acabava en l'ampit corresponent a la part alta i no hi havia indicis de com va quedar resolta la coberta a teulada a quatre vessants com a Casserres i Tavèrnoles, probablement amb volta de cúpula...*” Es per això que finalment com ens acaba replant Eduard Junyent s'optà per refer l'estructura coneguda, la que havia prevalgut, amb poques variacions, des de finals del XVII, principis del XVIII:

“S’imposava doncs no canviar la silueta de la part alta del campanar tornada a l’època barroca que va configurar-la.... s’ha tingut especialment en compte (finalment) que s’expressés en aquella estructura de factura barroca dintre la silueta viscuda pels vigatans”. Així es tancava un dubte i es donava una sol·lució arquitectònica de cara a l’immediat futur.

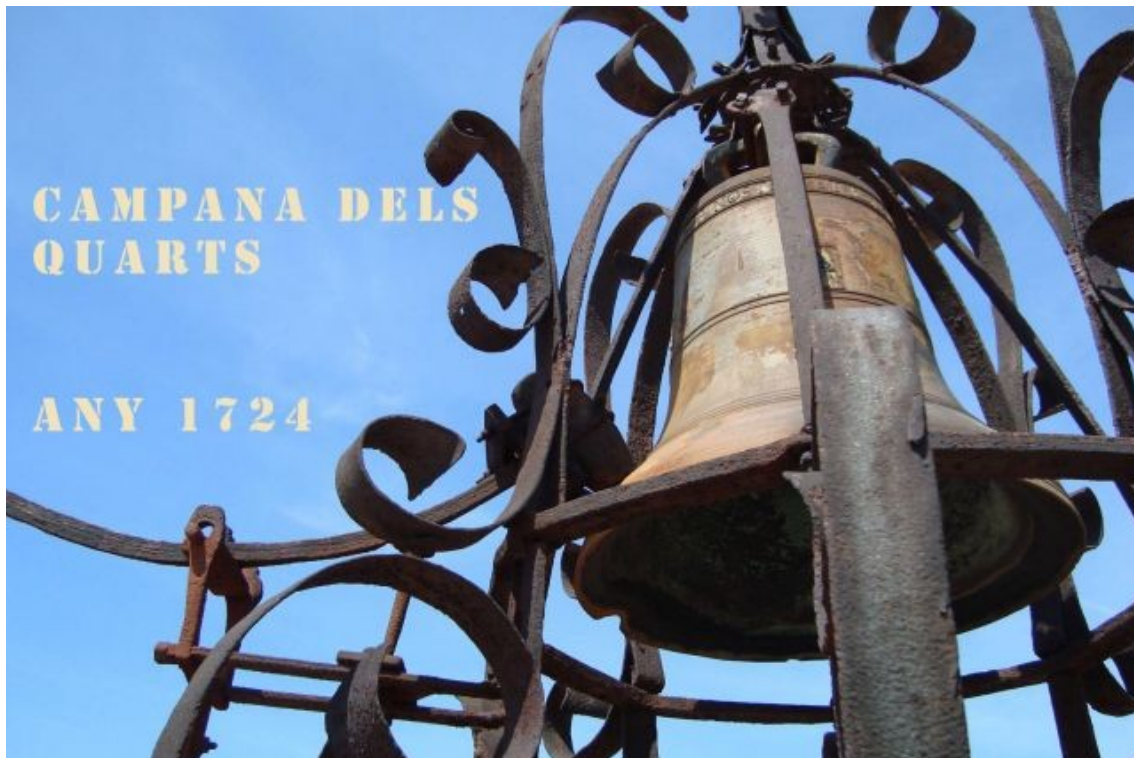
Curiosament la campana dels quarts, allotjada al gabial barroc superior de teulat, consta fabricada a Olot per Miquel Coromina l’any 1724. Datació patrimonial segura que confirma totes les hipòtesis de l’estructura que ens ha arribat.
