<b>Comunitat Autònoma / Departament / Estat</b>	COMUNITAT VALENCIANA
<b>Municipi</b>	BENISSA
<b>Edifici</b>	Parròquia de la Puríssima Concepció i Sant Pere
<b>Direcció</b>	
<b>Localització</b>	campanar esquerre
<b>Nom</b>	<b>Santa Maria (4)</b>
<b>Mesures (cm)</b>	Diàmetre (en cm) 80   Vora 7   Altura del bronze 65   Pes Pes aproximat (en quilos)296 kg
<b>Fonedor</b>	PORTILLA, HERMANOS (GAJANO)
<b>Any fosa</b>	2001

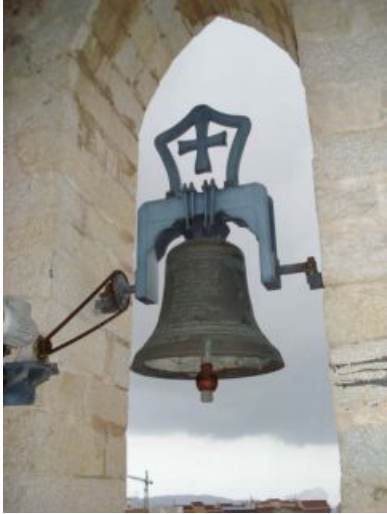
<b>Descripció</b>	<p>La campana té aquesta inscripció al terç, situada entre cordons, amb l'advocació a la qual està dedicada: "? SANTA MARIA ?". També al terç hi ha una garlanda amb motius vegetals. Seguidament, al mig, hi ha una creu llatina recreuada i una imatge de la Mare de Déu amb aquesta inscripció als peus: "S. A MARIA". A continuació trobem aquesta inscripció en valencià: "? SANTA MARIA ? / CONSTANT I PAUSAT / M'AGRADA EL RESÒ / D'UN TOC AJUSTAT / ? / QUAN HI HA COMPROMIS / REDOUBLE EN MES ANIM / AL PRIMER AVIS / SOC SANTA MARIA / I EL MEU CANT ES HIMNE / DE PAU I ALEGRIA / ??? / "? ANY 2001 DEL NAIXEMENT DE N. S. JESUCRIST ?". També al mig hi ha diversos coloms, un escut i la marca de fàbrica: "hnos / Portilla / GAJANO / CANTABRIA" / "? Abel Portilla ? / me fecit / N°12". La signatura autògrafa del fonedor està acompanyada per un sol, una lluna, un xiprer i un peix. Tots aquests elements i la signatura del fonedor estan incisos.</p>

<b>Tocs</b>	Repic automàtic
<b>Conservació, manteniment</b>	L'estat de conservació de la campana és bo. Està instal·lada a una de les finestres de la sala de les campanes amb truja de ferro de la foneria Portilla i està mecanitzada amb motor de vol continu. Té un batall de canya de fusta, lligat i amb cable de seguretat.
<b>Protecció</b>	Protecció genèrica al trobar-se en un immoble protegit (Bé de Rellevància Local). En conseqüència les intervencions en les campanes han de ser comunicades a la Direcció General del Patrimoni Cultural Valencià adjuntant el projecte prèviament a l'inici dels treballs.

<b>Propostes</b>	La instal·lació actual no afavoreix la conservació de la campana ni té cap vinculació amb la tradició local, per tant devia ser restaurat el conjunt. La campana s'ha de baixar del campanar per netejar-la per dins i per fora, canviant la truja de ferro per altra de fusta de perfil tradicional valencià. Igualment cal canviar el motor de vol continu per un d'impuls. Es podria mecanitzar amb electromall monofàsic.
<b>Autors de la documentació</b>	ALEPUZ CHELET, Joan; BUIGUES METOLA, Marcos
<b>Data</b>	26-08-2020
