<b>Catálogo Nacional Monumentos Históricos</b>	
<b>Estado</b>	ARAGÓN
<b>Municipio</b>	CAMPILLO DE ARAGÓN
<b>Inmueble</b>	Ermita de Santa Lucía
<b>Dirección</b>	
<b>Ubicación</b>	Sala de campanas
<b>Nombre</b>	<b>Campana grande (2)</b>
<b>Medidas</b>	Diámetro 52 cm   Borde cm   Altura cm   Peso aproximado 81 kg
<b>Autor campana</b>	COLINAS, LOS (SIGÜENZA)
<b>Año fundición</b>	1927

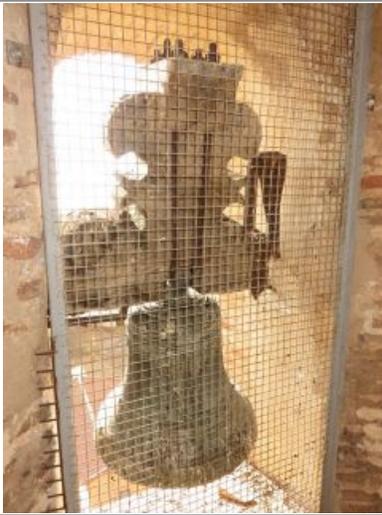
<b>Toques actuales</b>	No se utiliza
<b>Conservación</b>	<p>La campana tiene el badajo tirado por la sala. El eje izquierdo está desplazado, fuera de su lugar.  Han puesto una potente reja tras la campana, inaccesible sin herramientas, que impide tanto su movimiento como su conservación.</p>
<b>Protección</b>	<p>Protección genérica al encontrarse en un inmueble protegido (Bien Catalogado del Patrimonio Cultural Aragonés).  En consecuencia cualquier actuación sobre la campana, sus instalaciones y sus toques debe ser autorizada por el Gobierno de Aragón en aquello que es su competencia.</p>

<p><b>Propuestas</b></p>	<p>Para proteger la campana y su yugo (tan valioso o más que el propio bronce) proponemos ubicar las dos campanas en una estructura interior, incluso sobre dos viguetas metálicas, de modo que queden al centro de la torre, pudiendo bandear ambas chocar la una con la otra. Proponemos mantener el bandeo manual, mediante la sogu unida al cigüeñal, y tocadas desde el principio de la escalera.</p> <p>La campana debe ser limpiada, por dentro y por fuera, para recuperar la sonoridad original. El yugo de madera debe ser restaurado, conservando en la medida de lo posible todas las partes originales incluidos los herrajes, sustituyendo los cojinetes por rodamientos autocentrados, así como aquellos elementos que exija la seguridad. No obstante las partes sustituidas serán iguales a las originales.</p>
<p><b>Autores del registro</b></p>	
<p><b>Fecha del registro</b></p>
