<b>Catálogo Nacional Monumentos Históricos</b>	
<b>Estado</b>	COMUNITAT VALENCIANA
<b>Municipio</b>	ORIHUELA
<b>Inmueble</b>	Santas Justa y Rufina
<b>Dirección</b>	Calle Santa Justa 03300
<b>Ubicación</b>	Sala de campanas
<b>Nombre</b>	<b>Santas Justa y Rufina (5)</b>
<b>Medidas</b>	Diámetro 130 cm   Borde 13 cm   Altura 110 cm   Peso aproximado 1272 kg
<b>Autor campana</b>	ROSAS, VICENTE DOMINGO
<b>Año fundición</b>	1889

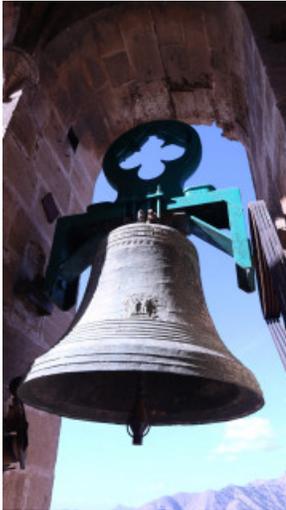
<b>Inscripciones, decoraciones</b>	<p>La campana tiene varias cenefas con triángulos decorados por todo el tercio y, distribuida entre tres niveles, la inscripción en español: "SANTAS JUSTA Y RUFINA HIZO ESTA CAMPANA VICENTE DOMINGO ROSAS DE ADZANETA, PROVINCIA DE VALENCIA, EN LA PLAZA DE LAS SALESAS SIENDO CURA DE ESTA PARROQUIA EL DOCTOR DON CAMILO GONZALVEZ Y JOVER AÑO 1889". En ella no se leen algunas letras porque tiene algunos defectos de fundición que dificultan interpretar sin mucha dificultad. Correctamente sería: "SANTAS JUSTA Y RUFINA HIZO ESTA CAMPANA VICENTE DOMINGO ROSAS DE ADZANETA, PROVINCIA DE VALENCIA, EN LA PLAZA DE LAS SALESAS SIENDO CURA DE ESTA PARROQUIA EL DOCTOR DON CAMILO GONZALVEZ Y JOVER AÑO 1889". La inscripción es un ejemplo histórico sobre la propia campana porque, además de los datos habituales (advocaciones, autor, año), no solo indica quién hizo la fundición, un espacio anexo a la iglesia parroquial. Esto supone la pervivencia del carácter itinerante de las campanas, todavía mayoritario a finales del siglo XIX en algunas zonas. En su parte central tiene una cruz con un anagrama de Jesús, el de María y las imágenes de las Santas Justa y Rufina con esta inscripción a sus lados. En el medio también tiene una cenefa con triángulos decorados.</p>

<b>Toques actuales</b>	Repique y volteo automático.
<b>Conservación</b>	Carece de anilla badajera, teniendo en su lugar un soporte atornillado. Está instalada en uno de los vanos de la sala de campanas con yugo de hierro de la fundición Roses de Atzeneta d'Albaida. Cuenta con un motor de volteo continuo. Tiene un badajo atado y reforzado con cable de seguridad.

<b>Protección</b>	Protección genérica al encontrarse en un BIC declarado. En consecuencia las intervenciones en las campanas debe ser autorizada por la Dirección General del Patrimonio Cultural Valenciano adjuntando el proyecto previamente al inicio de las obras.
<b>Propuestas</b>	Visto el estado en que se encuentra debería ser restaurada con el fin de recuperar los valores tradicionales. La campana debe ser limpiada por fuera y dentro para recuperar su sonoridad original, cambiando el yugo de hierro por uno de bronce tradicional local. Finalmente el motor debe de ser renovado por un motor de volteo por impulsos que permita reproducir la campana y reproduzca los toques tradicionales.
<b>Autores del registro</b>	ALEPUZ CHELET, Joan
<b>Fecha del registro</b>	21-11-2020
