<b>Catálogo Nacional Monumentos Históricos</b>	
<b>Estado</b>	CASTILLA Y LEÓN
<b>Municipio</b>	VALLADOLID
<b>Inmueble</b>	Catedral de Nuestra Señora de la Asunción
<b>Dirección</b>	
<b>Ubicación</b>	sala de campanas
<b>Nombre</b>	<b>San Pedro Regalado (9)</b>
<b>Medidas</b>	Diámetro 109 cm   Borde 10 cm   Altura 85 cm   Peso aproximado 750 kg
<b>Autor campana</b>	DELTA ESPAÑOL
<b>Año fundición</b>	1896

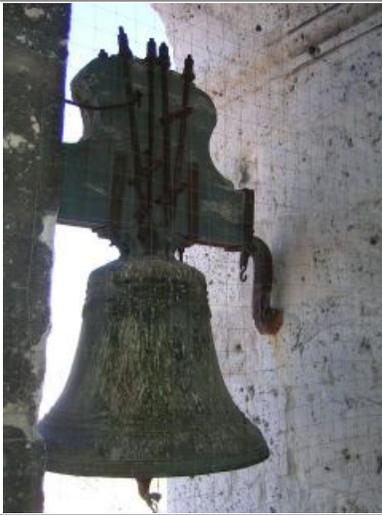
<b>Inscripciones, decoraciones</b>	<p>La campana tiene una inscripción latina en la parte superior: "INDULSIT DEUS PETRUM REGALATUM CIVITATI NOSTRAE EST IN TERRIS ESSET EXEMPLO ET IN COELIS PATROCINIO # " La transcripción puede ser inexacta, debido a la suciedad que cubre la campana.</p> <p>Puede interpretarse como SEA DIOS INDULGENTE POR PEDRO REGALADO, DE NUESTRA CIUDAD, EL QUE FUE EN LA TIERRA EJEMPLO Y QUE ES PATROCINIO EN EL CIELO.</p> <p>En la línea siguiente figuran los siguientes textos en español: "DELTA ESPAÑOL" "AÑO 1896"</p> <p>En el medio hay un crucifijo de gran relieve hacia el exterior y un Corazón de Jesús hacia el interior.</p> <p>Se trata de una campana industrial, bien acabada y decorada.</p>

<b>Conservación</b>	<p>Yugo de madera con ejes acodados y restos de pintura verde. El eje derecho tiene el accesorio para utilizarlo como cigüeñal para el volteo con sogá, aunque la campana es de notable dimensión para ser volteada con esta técnica.</p> <p>A la parte izquierda hay un largo gancho articulado, fijado al muro, posiblemente para dejar la campana invertida entre toque y toque.</p> <p>Badajo con abrazadera metálica y cuerda al extremo para el toque manual. No obstante a la parte baja del badajo hay un saliente característico del atado de badajo mediante sogá o tira de cuero, que se fija en ese "diente".</p> <p>La campana está "protegida" mediante una red contra las palomas y otras aves ubicada por detrás. Esta red dificultó de manera extraordinaria la documentación fotográfica de la campana, especialmente en la parte exterior. En consecuencia la campana está cubierta por una espesa capa de suciedad que afecta tanto a la conservación como a la sonoridad de la misma.</p> <p>Al lado derecho de la campana está pintado "3"</p>

<b>Protección</b>	<p>Protección genérica por encontrarse en un Bien de Interés Cultural declarado.</p> <p>No obstante el yugo de madera y su instalación, así como el buen acabado de la campana, justificarían la inclusión de ambos elementos, conjuntamente, en el Inventario General de Bienes Muebles, de manera específica.</p>
<b>Propuestas</b>	<p>La campana debe ser limpiada, por dentro y por fuera, para recuperar la sonoridad original.</p> <p>El yugo de madera debe ser restaurado, conservando en la medida de lo posible todas las partes originales incluidos los herrajes, sustituyendo los cojinetes por rodamientos autocentrados, así como aquellos elementos que exija la seguridad. No obstante las partes sustituidas serán iguales a las originales.</p> <p>El badajo será de las mismas características que el actual, incluido tamaño de la bola y peso.</p> <p>La campana debe balancear, voltear y repicar. Debe ser dotada de un motor de impulsos y de un electromazo, ubicados al lado izquierdo, para reproducir los toques originales y no impedir los posibles toques manuales.</p> <p>Vistos los problemas de conservación debidos a las aves, sería conveniente retranquear los soportes de manera que la campana pueda balancear, e incluso voltear, sin tocar una rejilla de acero inoxidable y transparente tanto a los sonidos como a la visión, que se instalaría en todos los vanos de la sala, a nivel del muro exterior.</p>
