Catálogo Nacional Monumentos Históricos	
Estado	COMUNITAT VALENCIANA
Municipio	MIRAMAR
Inmueble	Parròquia de Sant Andreu Apòstol
Dirección	
Coordenadas	38.9509431 -0.1399374

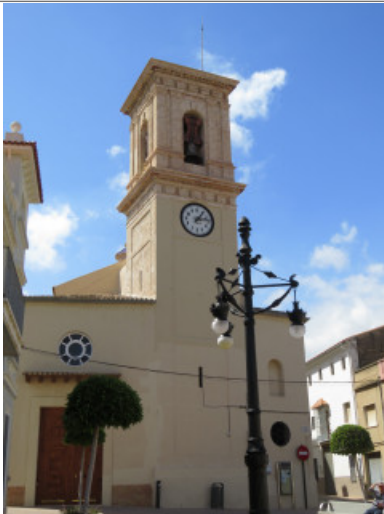
Descripción	<p>Ubicada als peus, l'obra respira un barroc ple de classicisme en la utilització emparellada de les pilastres en l'últim dels dos cossos de la construcció, executat el mateix en rajola vista. Únic element conservat de l'església barroca -que també substituï a una anterior església gòtica- que desaparegué després de guerra per a donar pas a un edifici de nova planta que, per cert, conté un disseny i una factura molt interessant i original (nota de D. Montolíó i D. Ronda).</p> <p>El campanar és de planta quadrada i té dos cossos. El primer està enlluït i mostra unes franges als angles, així com alguna finestra per a il·luminar l'escala interior del campanar i una gran esfera o mostra del rellotge. La transició cap al segon cos es fa per mitjà d'un marcat entaulament amb tríglifs i una cornisa. El segon cos presenta quatre finestres amb arc de mig punt, emmarcades per pilastres toscanes que estan situades sobre un xicotet podi. Sobre aquestes té un entaulament i cornisa semblants als del cos inferior. La torre té una escala que recorre el seu perímetre interior fins a arribar a la sala de les campanes, espai cobert amb una volta semiesfèrica.</p>

Conservación	L'estat de conservació, tant de les campanes com de la torre, és bo. Aquestes estan instal·lades a les finestres del segon cos de la torre amb truges de fusta d'Electrorecamp i perfil semblant al tradicional valencià i mecanitzades amb motor d'impuls i electromall monofàsic. Presenten batall lligat i reforçat amb cable de seguretat.
Protección	El templo tiene la condición de Bien de Relevancia Local según la Disposición Adicional Quinta de la Ley 5/2007, de 9 de febrero, de la Generalitat, de modificación de la Ley 4/1998, de 11 de junio, del Patrimonio Cultural Valenciano (DOCV Núm. 5.449 / 13.02.2007). En consecuencia las intervenciones en las campanas deben comunicarse a la Dirección General del Patrimonio Cultural Valenciano adjuntando el proyecto previamente al inicio de los trabajos.
Propuestas	
Autores del registro	OSA MILLÁN, Sergio
Fecha del registro	30-11-2019
