Catálogo Nacional Monumentos Históricos	
Estado	COMUNITAT VALENCIANA
Municipio	SIERRA ENGARCERÁN
Inmueble	Església de la Immaculada dels Rosildos
Dirección	
Coordenadas	40.2916084 -0.0473116

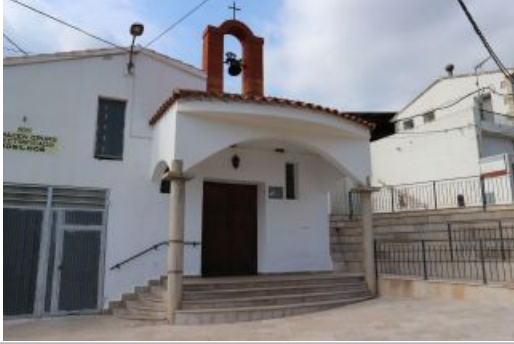
Descripción	
Campanas y esquilas	
Toques actuales	
Conservación	
Protección	La instal·lació de la campana no és tradicional, per tant recomanem la restauració de la campana. El bronze es deu baixar de l'espadanya i netejar-la per eliminar la brutícia que acumula. La truja es deu renovar per altra de fusta de perfil tradicional local. Igualment cal reforçar el batall amb cable de seguretat i canviar els actuals mecanismes de toc per un motor d'impuls i electromall monofàsic.
Propuestas	
Autores del registro	
Fecha del registro
