| <b>Municipi</b> | BENICARLÓ |
| <b>Edifici</b> | Parròquia de Sant Bartomeu |
| <b>Descripció</b> | Edificació exempta al temple parroquial, de carreus. Octogonal, de tres cossos més el de campanes que és d'ordre toscà. De propietat municipal, com era comú en aquest tipus de torres de comunicacions. D'una alçada aproximada de 38 m. Probablement la seua construcció siga coetània de la església parroquial (1724-1743), i inclús poden compartir l'autor, el mestre Vicent Carbó. |

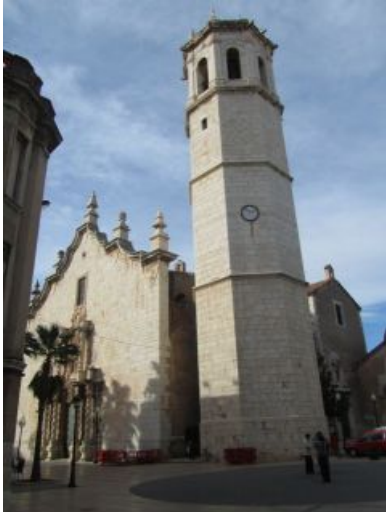
| <b>Conservació, manteniment</b> | <p>En conjunt el campanar està bastant abandonat, tot i que algunes de les estances intermèdies són impracticables a causa del mal estat de les bigues de fusta del terra. Igualment, la terrassa es troba en un estat de confusió important, al qual s'afegeix un conjunt d'antenes de ràdio (o de telèfon), una magnífica estructura de ferro industrial per suportar les campanes del rellotge pràcticament a punt de col·lapsar, així com diversos carreus, probablement de la barana, sols i amuntegats. A més hi ha una petita habitació, ara buida, d'obra recent, que segurament servia per ubicar les emissores i altres enginys radioelèctrics.</p> <p>Al menys no hi ha les restes de ginyes pirotècnics que omplien la terrassa en la visita de 2004.</p> <p>A causa de la mala conservació de la part superior del campanar, hi ha nombroses goteres en la sala de campanes, de les quals resulten moltes estalagmites de calç penjant de les voltes, les quals a més embruten les campanes i afecten a la seua sonoritat.</p> <p>Si faltava alguna cosa, la sala de campanes conserva encara nombroses tires de llumenetes de Nadal, ja abandonades en 2004, sense usar i amuntegades. Aquests dies el campanar es corona amb un estel de Nadal, de llumenetes, impropï i indigne d'un campanar històric i protegit com aquest.</p> |
