| <b>Comunidad Autónoma / Departamento / Estado</b> | COMUNITAT VALENCIANA |
| <b>Municipio</b> | CHIVA |
| <b>Edificio</b> | Santuario de la Virgen del Castillo |

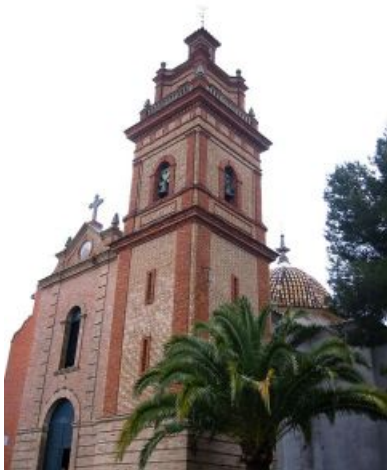
| <b>Descripción</b> | <p>El campanario está situado en uno de los ángulos del santuario. Tiene planta cuadrada y tres cuerpos decrecientes. Su aspecto exterior tiene una marcada vinculación con los campanarios levantados en territorio valenciano desde el siglo XVIII. Es todo de ladrillo y utiliza dos tonalidades diferentes para resaltar los elementos ornamentales. El primer cuerpo se levanta sobre una base (también de ladrillo) que imita los sillares de piedra. Tiene dos franjas laterales (que no llegan a ocupar la arista) y ventanas que iluminan la escalera interior del campanario. Sobre una cornisa se sitúa el segundo cuerpo. Este dispone de cuatro vanos para las campanas, enmarcados por una moldura y en el exterior dos pilastras toscanas por cada lado. Sobre las pilastras hay varias franjas de ladrillo y unos triglifos. Una cornisa separa nuevamente este cuerpo del tercero, que tiene dos niveles y está rematado por un pequeño tejado a cuatro vertientes con una cruz.</p> |
| <b>Conservación, mantenimiento</b> | <p>El estado de conservación de la torre es bueno. Las campanas tienen yugos de hierro, de formas muy simples, y están situadas en los vanos del segundo cuerpo. Todas ellas se pueden voltear. Tienen badajos atados pero no reforzados mediante un cable de seguridad.</p> |

| <b>Propuestas</b> | La instalación de las campanas no tiene vinculación con la tradición local ni ayuda a la correcta conservación de los bronce, por lo que proponemos su restauración. Las campanas deben de ser limpiadas por dentro y fuera, eliminando la capa de suciedad que afecta a la sonoridad del bronce. Los yugos de hierro se deben cambiar por otros de madera que sigan el perfil tradicional local y los badajos reforzar con cable de seguridad. En caso de motorización se deberían de dotar con motor de volteo por impulsos y electromazo monofásico. |
