| <b>Municipi</b> | CASTELLÓ DE LA PLANA |
| <b>Edifici</b> | Santíssima Trinitat |

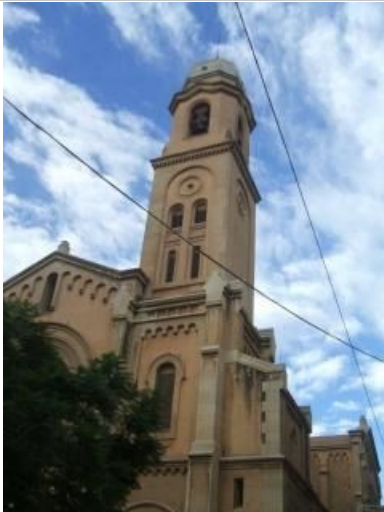
| <b>Descripció</b> | <p>Campanar de planta quadrada no exempt. L'accés és possible a través de dues zones, ambdós situades a la part inicial de l'entrada principal a l'església, abans d'accedir a la parròquia en si:</p> <p>-Un dels accesos es troba a la mateixa base del campanar, en una porta, on comença el tram de pujada (al tram inicial o base hi ha moltes deixalles i un termostat). A la zona intermitja, cal avançar uns metres més cap a la zona oposada per poder continuar el tram fins a una habitació que condueix a tres zones: una d'elles a una sala on es pot apreciar la part superior d'un tram de la parròquia, l'altra, amb una porta, és l'accés al cor i, finalment, les escales per accedir a la sala de les campanes passant prèviament per quatre replans més.</p> <p>-L'altre accés es troba a la part oposada del primer. El seu tram final duu a una sala on es pot accedir després de pujar un replà més a un altra on hi ha objectes antics en desús. En sala anterior a aquesta hi ha una porta que comunica també amb el cor i és aquest tram el que permet accedir al campanar mitjançant el pas al cor fins a l'altra porta, on ens trobem amb l'habitació que condueix a les tres zones ja mencionades.</p> |
