<b>Comunidad Autónoma / Departamento / Estado</b>	CASTILLA-LA MANCHA
<b>Municipio</b>	VALFERMOSO DE TAJUÑA
<b>Edificio</b>	Iglesia parroquial de San Pedro Apóstol
<b>Dirección</b>	
<b>Coordenadass</b>	40.619963 -2.953580

<b>Autores de la documentación</b>	ROMERA SOTILLO, Álvaro
<b>Fecha</b>	03-08-2013

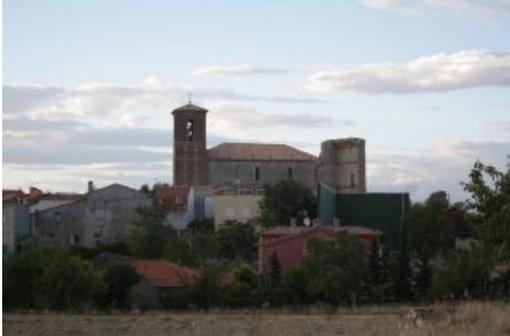
La iglesia parroquial de San Pedro Apóstol se levanta en la parte más alta del pueblo, junto a los restos del castillo (siglo XV) del cual sólo se conserva el monumental aljibe y parte de la torre del homenaje. Es un templo de estilo Renacentista (segunda mitad del siglo XVI) de tres naves, destacando por su anchura la central. Las bóvedas góticas estrelladas de la nave central y de las laterales se encuentran a la misma altura creando un interior amplio, luminoso y diáfano. El proyecto original del templo contemplaba la realización de, al menos, un tramo más a los pies que no se concluyó. Desde el exterior son visibles las cornisas, arcos y arranques de los nervios. Ante la imposibilidad de llevar a término la construcción total se improvisó un pequeño coro a modo de capilla y junto a ella, en el lado de la epístola, se levantó la torre campanario.

Aunque carecemos de datos sobre la construcción de la torre, por su aparejo y su estilo, podemos fecharla en el siglo XVII e incluso principios del XVIII. Responde al modelo de torre campanario de estilo barroco que se popularizó por el centro de la península deudor del estilo herreriano del Monasterio del Escorial. Está construida en ladrillo y verdugada de piedra caliza. La base es un podio de sillares de caliza rematada en una moldura. El fuste de la torre llega hasta la cornisa del templo, marcado en el muro de la torre por una faja de sillares sobre la que se levantan dos cuerpos separados por otra faja de sillares. En el segundo cuerpo, de forma cúbica, se localiza el campanario. En cada cara se abre una tronera flanqueada por un par de bandas verticales a modo de pilastras. El coronamiento de la torre remata en un entablamento con cornisa. La torre se cubre con un sencillo tejado a cuatro aguas con veleta y cruz.
