Denominación principal: Salinas

TERUEL - GÚDAR-JAVALAMBRE - ARCOS DE LAS SALINAS - ARCOS DE LAS SALINAS

Bien de Interés Cultural - Conjunto de Interés Cultural - Lugar de Interés Etnográfico

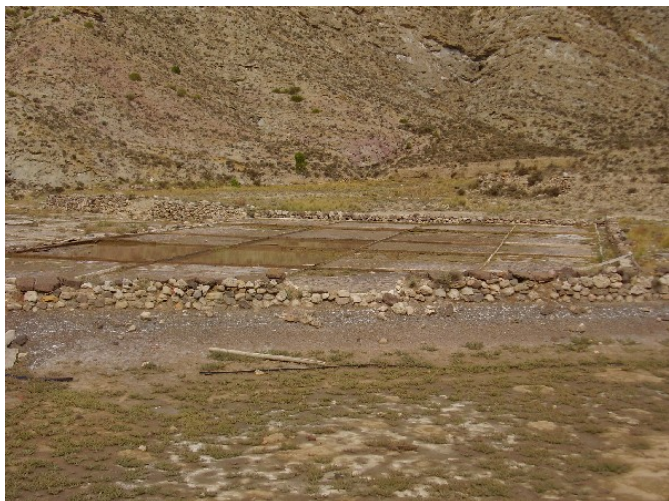
Tableros

- * Entre ocho y diez tablares que agrupan varios cientos de "heras" (con "h", denominación ya empleada en el siglo XIV), algunos prácticamente desaparecidos. En dichas "heras", empedradas y delimitadas por tablas de madera, se evaporaba el agua y precipitaba la sal.
