Colocan zunchos de urgencia al campanario de la iglesia de Albaida para que no se derrumbe

El sobrepeso del templete que lo corona es la causa de su ruina

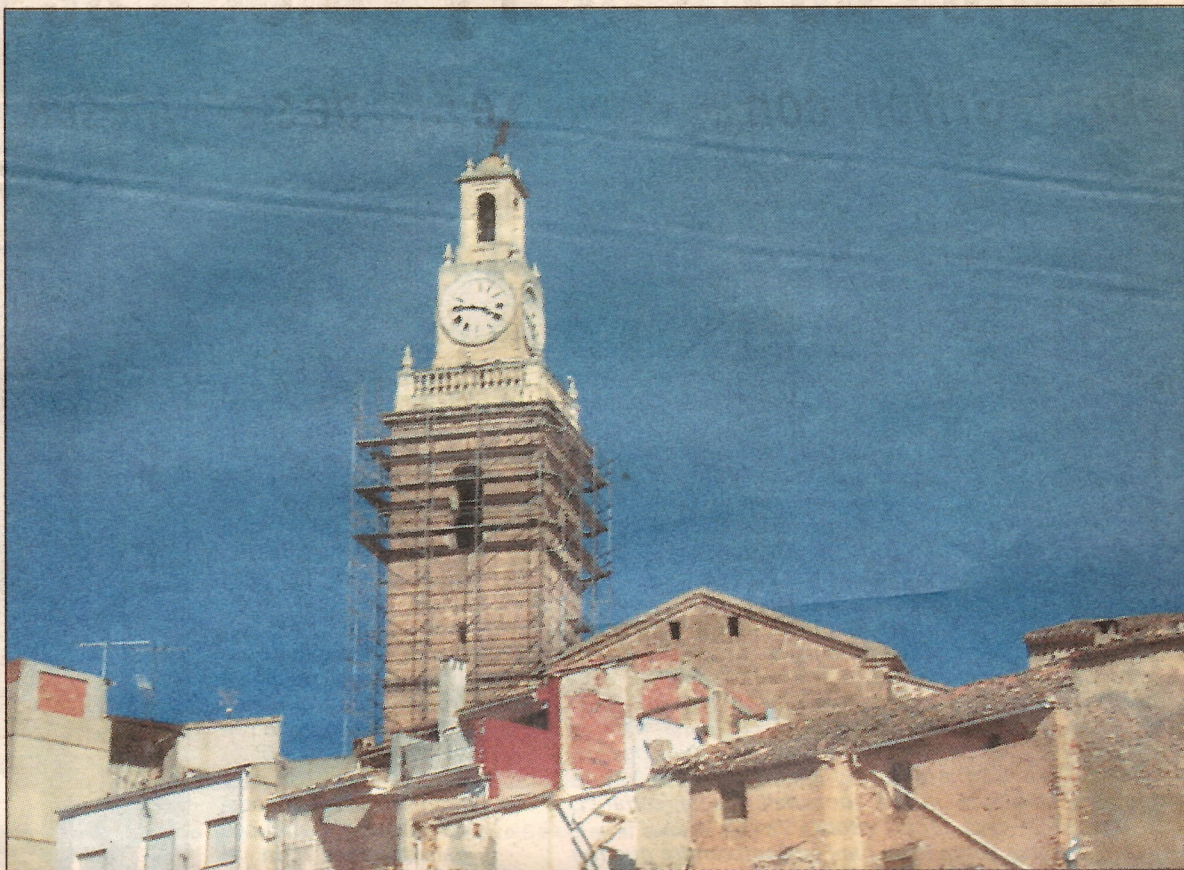
El mal estado de la torre del campanario de la iglesia de Albaida ha obligado a tomar medidas preventivas "para evitar que se abra por los cuatro costados debido al excesivo peso del templete de la parte superior", según ha manifestado el párroco de la localidad, Jesús Corbí, quien también ha señalado que "ésta es una actuación de urgencia para impedir que la apertura de las grietas del campanario vayan a más".

Los andamios necesarios para las obras acaban de colocarse.

Estas medidas suponen la instalación de zunchos, abrazaderas metálicas, en el campanario, cuya altura es de 40 metros, hasta que se lleven a cabo las actuaciones propias de restauración "que se realizarán en cinco o seis meses".

El andamio para poder colocar las abrazaderas ya ha sido instalado.

bispado de Valencia, han informado de que también está previsto desmontar el remate o templete de la parte superior donde se encuentra el reloj y dos de sus campanas.

paración de las bóvedas de la escalera interna, una limpieza externa, aunque también se repondrán las piezas de piedra que le faltan a la torre, "puesto que le falta alguna cornisa, aunque fundamentalmente en estas obras el principal problema es de estructura".
