Registro del inmueble

| Inmueble | Templo de Santa María Asunción |

Registro de campanas y esquilas

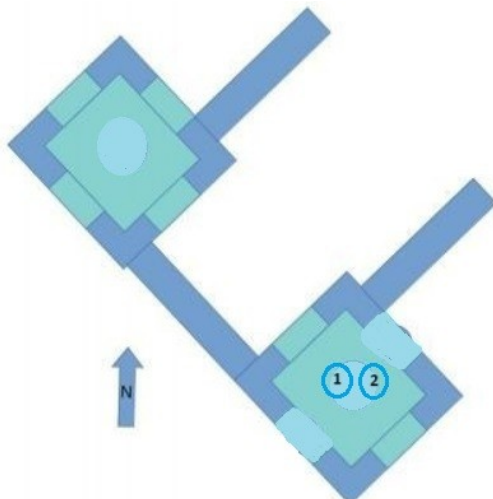
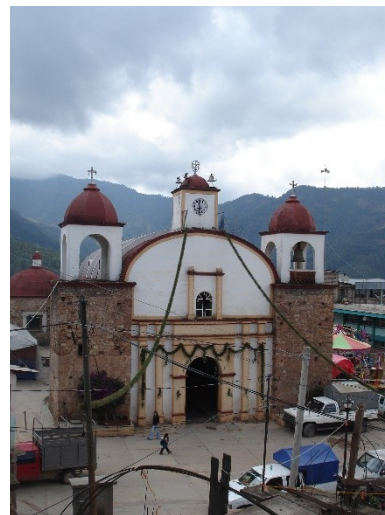
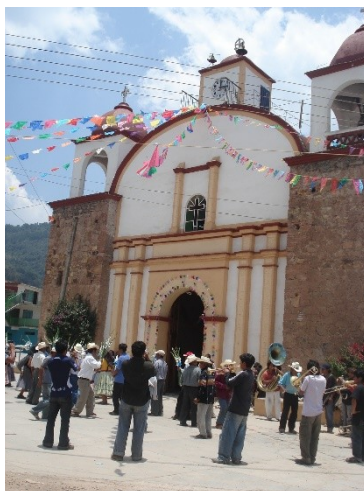
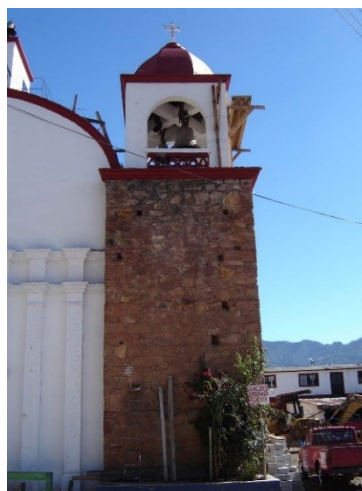
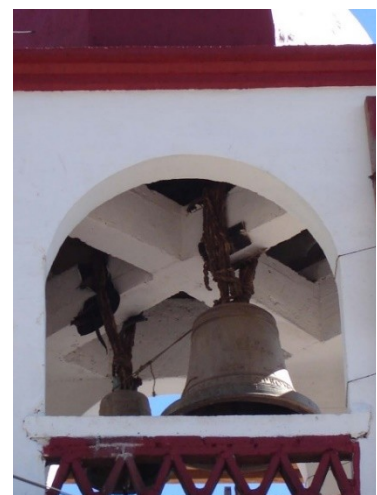
Ubicación de campanas y esquilas

| Campanas y esquilas | Las torres del campanario del Templo de Santa María Tlahuitoltepec, Mixe Oaxaca, son dos y están conformadas por un cuerpo. Sólo la torre ubicada al oriente alberga dos campanas fijas; una mayor (1753) y otra menor (1849). |

| Conservación | <p>La campana mayor de 1753 se encuentra en buenas condiciones.</p> <p>La campana menor de 1849 está rota o "reventada" observándose una grieta de gran tamaño, por ello el sonido no es el correcto.</p> |

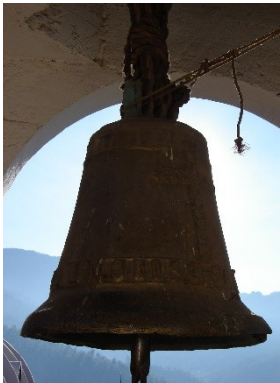
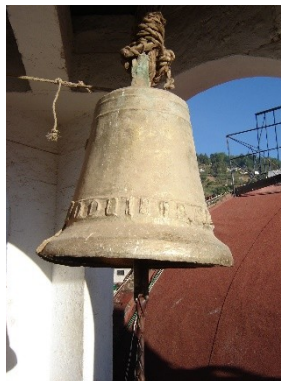
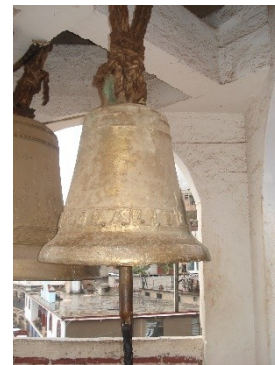
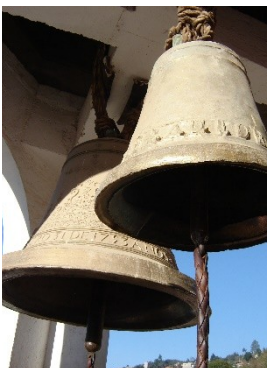
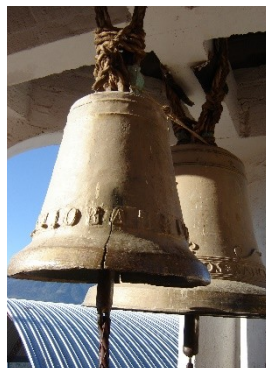
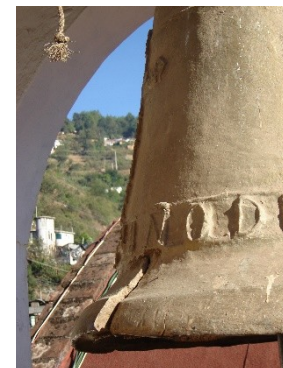
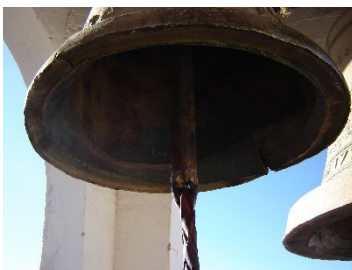
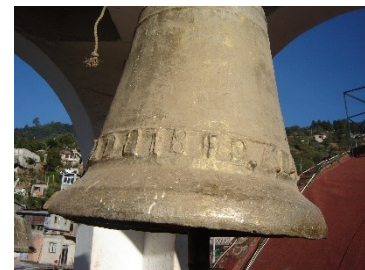
Fotografía

| Nombre | Sin nombre. Campana Menor (2) | | | | | |
| Medidas | Diámetro | 73 cm | Borde | 5.8 cm. | Altura | 72 cm |

| <p>Inscripciones, decoraciones</p> | <p>Tercio: Dos cordones. Medio: (06) Cruz sobre un altar decorada con diseños fitomorfos Medio pie: (00) (Cordón) AÑO DE 1849 ADJORA PRONOBIS (Cordón)</p> <p>Altura total incluyendo las asas 72 cm, altura del cuerpo 54 cm. Por el tipo de Instalación, se trata de una campana fija sostenida por tiras de cuero. Las asas que tiene la campana son cuatro. El mecanismo para el toque es de sogá al badajo. El badajo está atado con cuero.</p> |
| <p>Conservación</p> | <p>Esta campana está “reventada”, es decir que tiene una abertura o separación, por lo cual el sonido que emite no es el adecuado.</p> |

| <p>Propuestas</p> | <p>Se sugiere retirar la campana y conservarla en un lugar adecuado</p> |

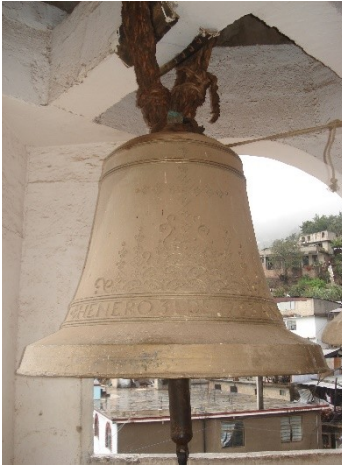
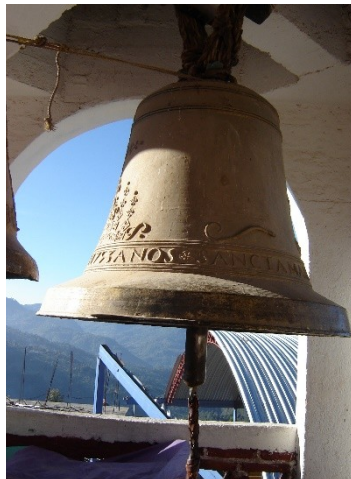
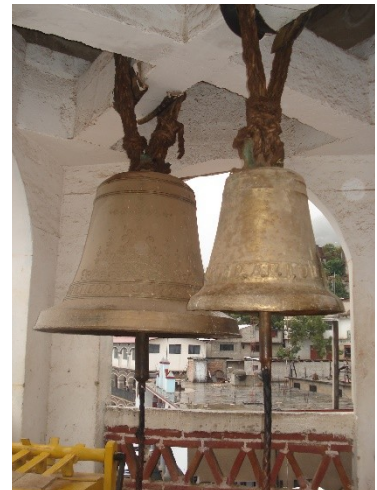
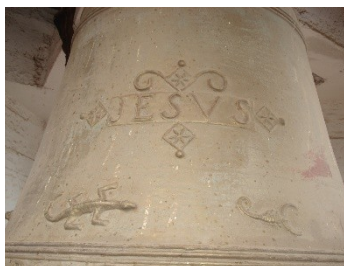
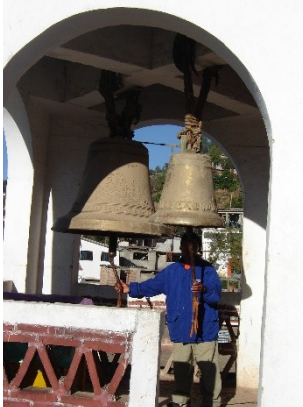
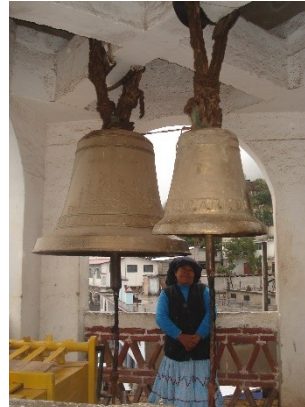
Fotografía

| Nombre | Santa María, Campana Mayor (1) | | | | | |
| Medidas | Diámetro | 107 cm | Borde | 12 cm. | Altura | 105 cm |

Tercio: Dos cordones y en medio de ellos cuatro diseños fitomorfos.

Medio: (00) En la sección que se ubica hacia el norte se ubica una cruz formada por rombos ubicada sobre un altar fitomorfo.

(06) En la sección, que se ubica hacia el sur se lee enmarcado por dos rombos: **JESVS**. Posteriormente debajo de ese texto se representa en bulto un alacrán, una lagartija y una serpiente.

Medio pie: (00) (Cordón) **HENERO 31 DE 1753 AÑOS** (Cordón).

(06) (Cordón) Finalmente, en la parte inferior enmarcado por dos rombos se lee **SANCTA MARIA ORA PRONOBIS** (Cordón).

Las asas que tiene la campana son cuatro. Por su tipo de instalación, se trata de una campana fija. Esta colgada de amarres de cuero, que cuelgan de dos rieles de cemento colocados en forma de cruz. El mecanismo para el toque es de soga de cuero al badajo, el cual está atado con cuero.

Buen estado de conservación.
