Inventario de campanas, iglesia de la Divina Providencia.

Época de construcción: año 1893, arquitecto, Eduardo Provasoli.

Descripción: La iglesia cuenta con una notable torre de gran altura, construida en ladrillo y hormigón reforzado. Sin embargo, permanece vacía.

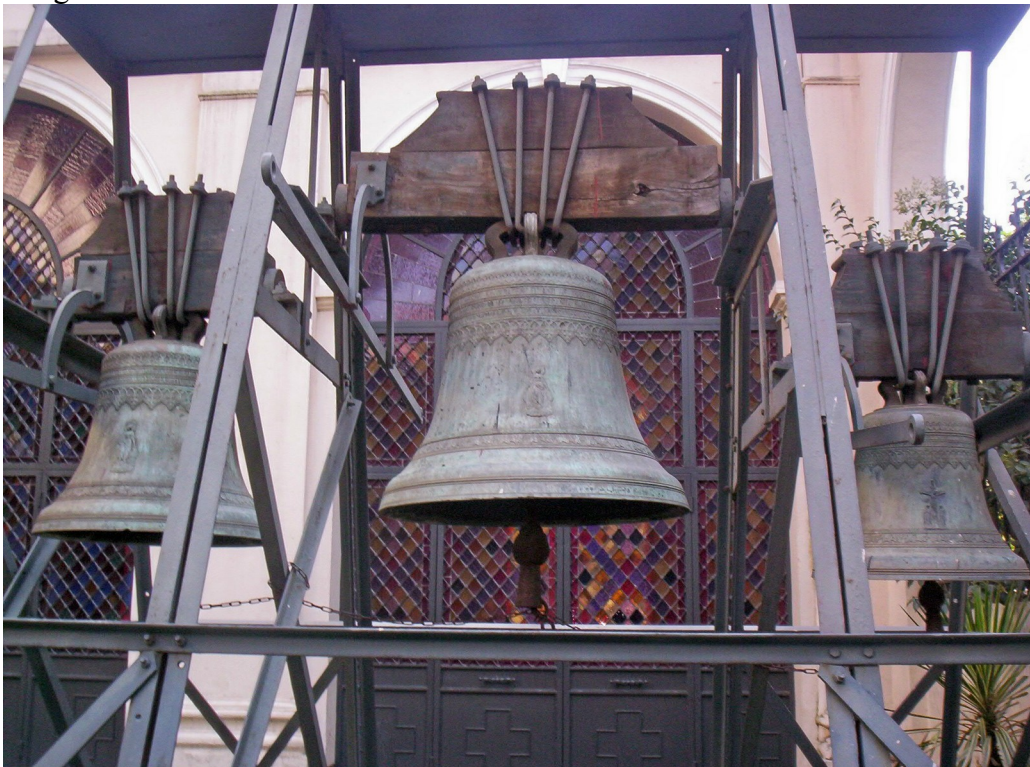
Campana pequeña (Nuestra señora del Carmen):

Ubicación: En un patio de la iglesia.

Diámetro: 0,65 cms.

Altura bronce: 51cms.

Peso aproximado: 160 kgs.

Fundidor: Crouzet-Hildebrand, Paris.

Año de fundición: 1888.

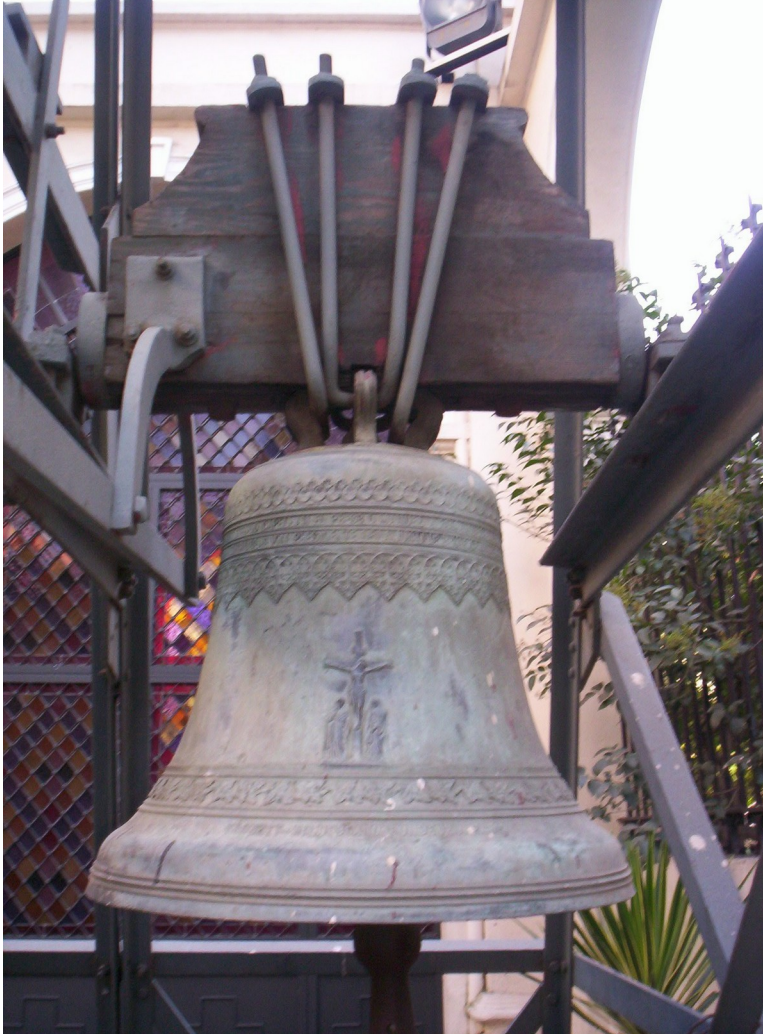
Estado de conservación: Floja, se han soltado dos de los tirantes que la sostienen.

Instalación: Yugo de madera en estructura de hierro, (original)

Mecanismos para tocar: Con una palanca, para hacerla oscilar. (No se toca, se ha encadenado el badajo).

Habría que soldar la campana mayor, asegurar las otras y subir el conjunto a la torre, esto es sin embargo poco probable que ocurra a corto plazo.

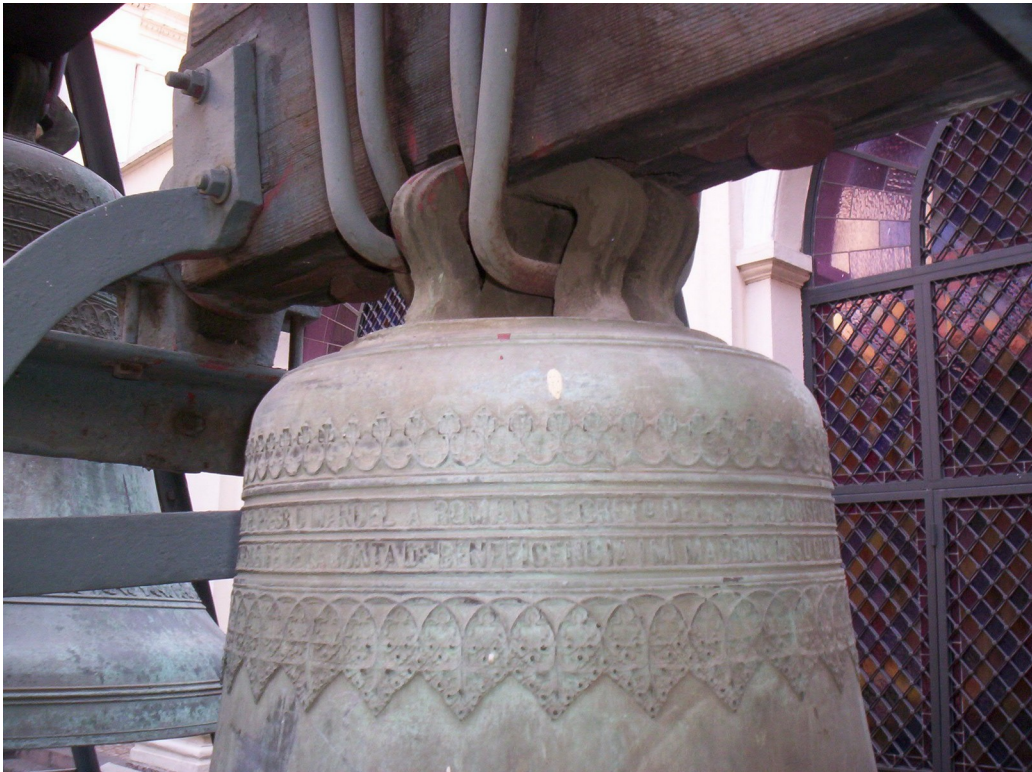
Instalación: Dos de los tirantes se han soltado.

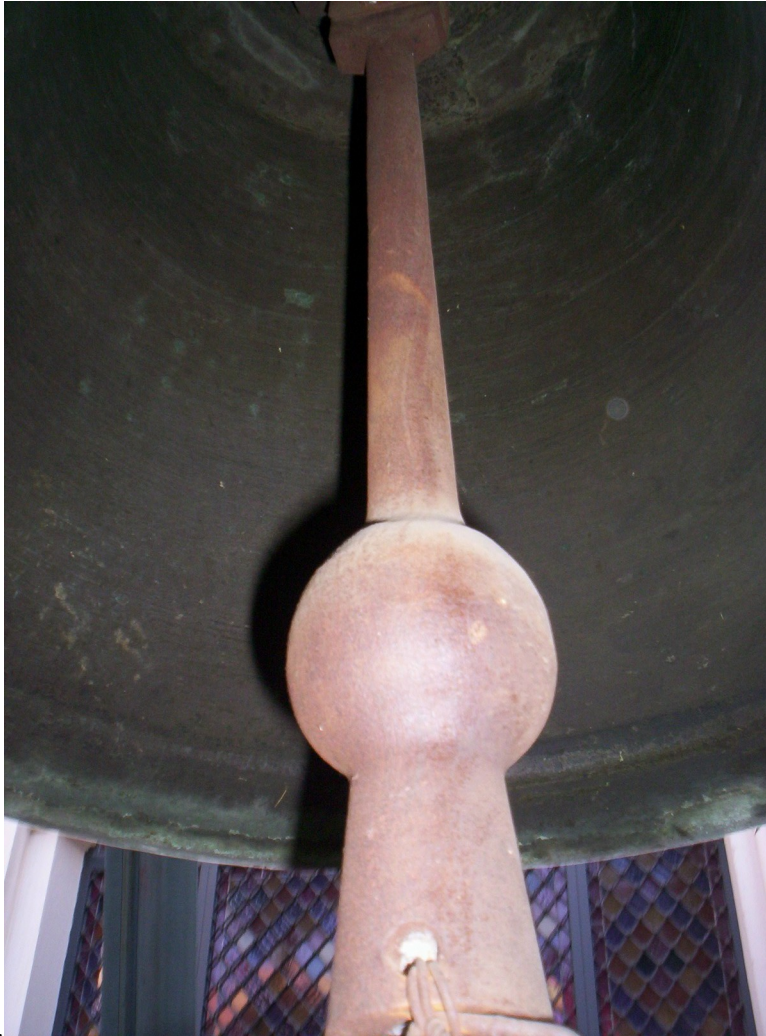
Badajo. Dos cordones,
decoración vegetal, dos cordones.

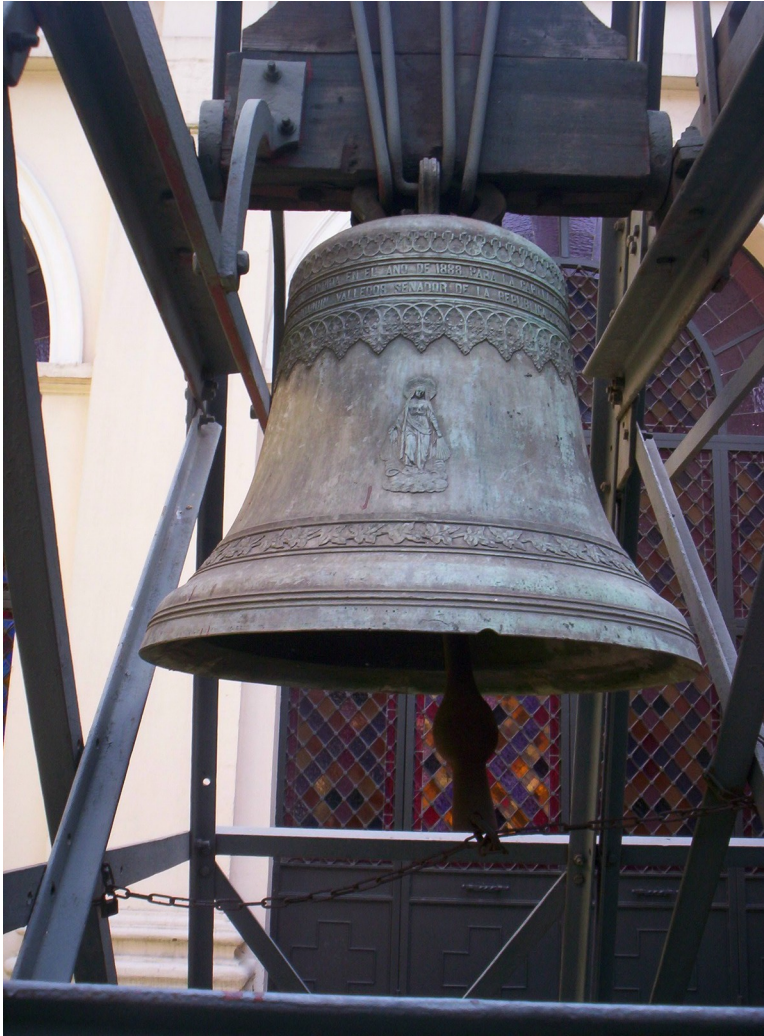
Campana Santa Ana, mediana: Palancas para hacerla oscilar con dos cuerdas, no se toca,
el badajo esta encadenado.

Palancas para hacerla oscilar con dos cuerdas, no se toca, el badajo esta encadenado.

Estado de conservación: Bueno, algo floja.

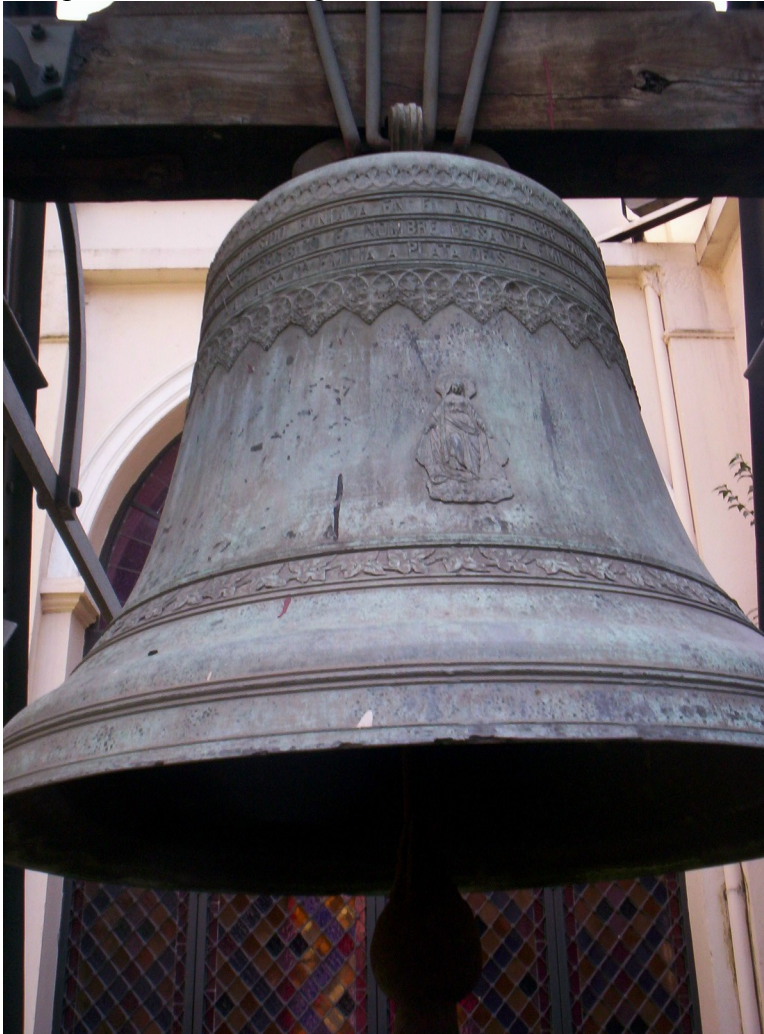
Campana Santa Emilia, grande:

Estado de conservación: Rota, Fisura de 30 cms, que afecta la cara externa solamente.

El badajo se ha quebrado y ha sido soldado, algo floja.

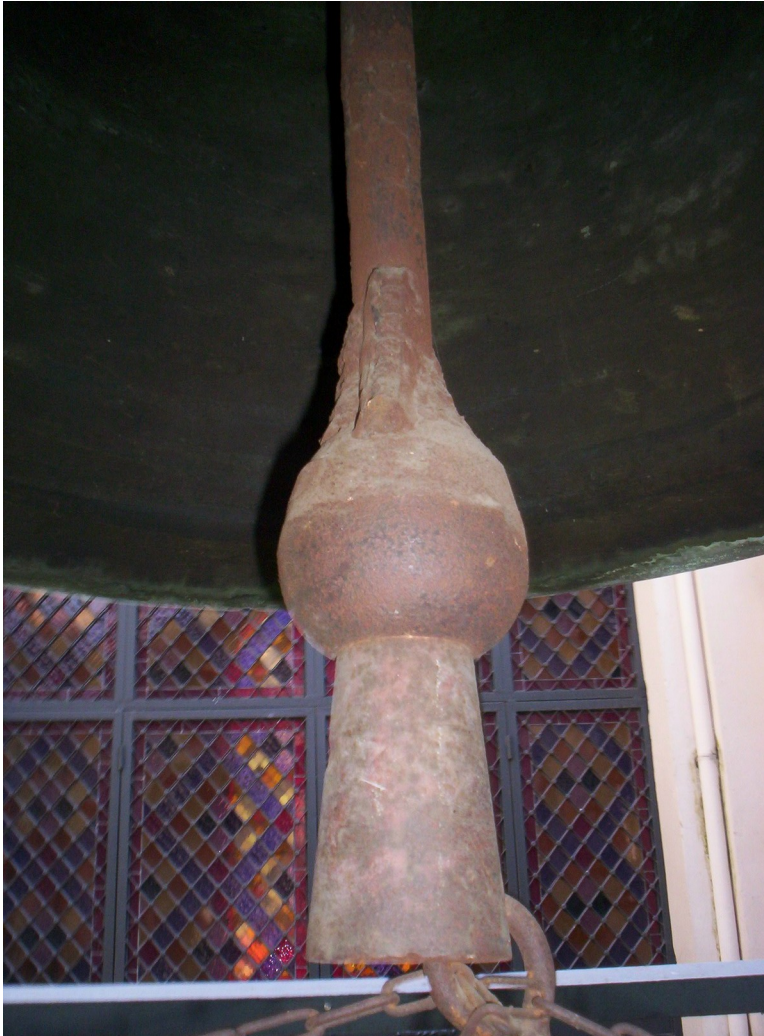
Badajo, Quebrado y soldado posteriormente. Encadenado.
