## Inventario de campanas, ermita del cerro Huelén, (Santa lucia).

Época de construcción: 1872-1874.

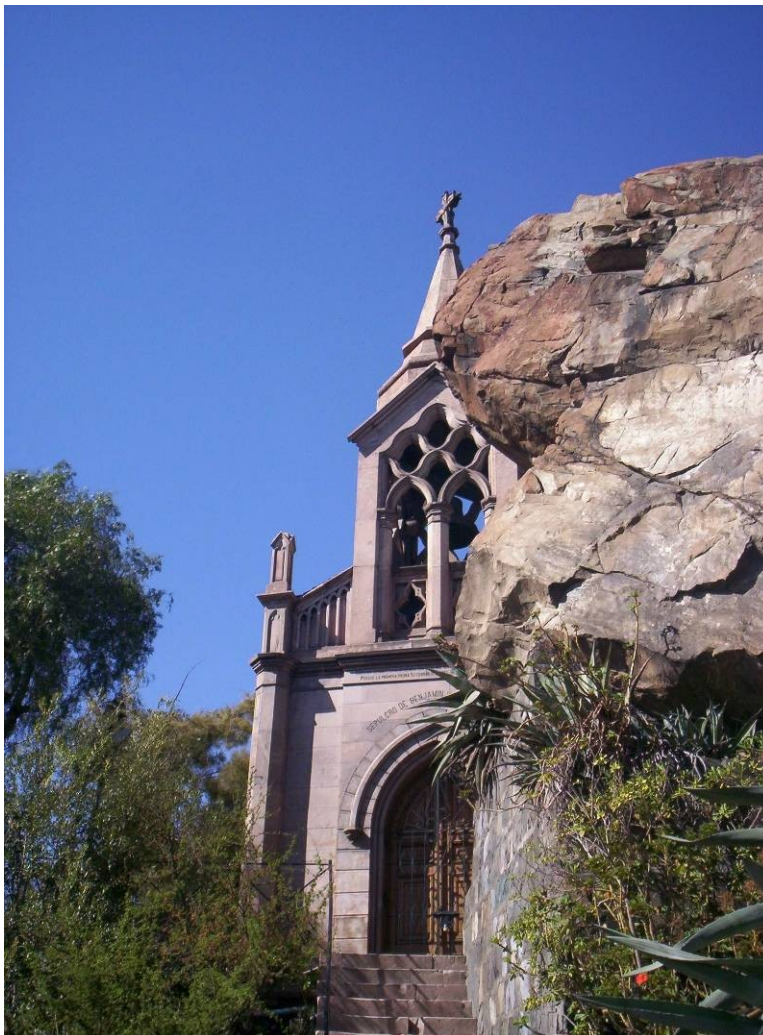
Como dijimos, las características especiales de la torre, que en realidad es de carácter mas bien decorativo, dificultan enormemente la toma de datos, debemos conformarnos con una idea mas bien vaga de las características de la campana, que no hemos querido omitir debido a sus particulares características.

Ubicación: torre.

Diámetro: 100 cms, (medida aproximada, que se tomó midiendo el campanario)

Medio: Dos cordones, larga inscripción, ilegible en una parte debido a la deformación sufrida, y a que no existe acceso. Dos cordones.

Estado de conservación: Deformada por fuego en un lado.

Instalación: Colgada de unas vigas de madera, (original).

Mecanismo de toque: Con cuerda unida al badajo, (no se toca).

Notas: El badajo es una bola de bronce atada con alambre.

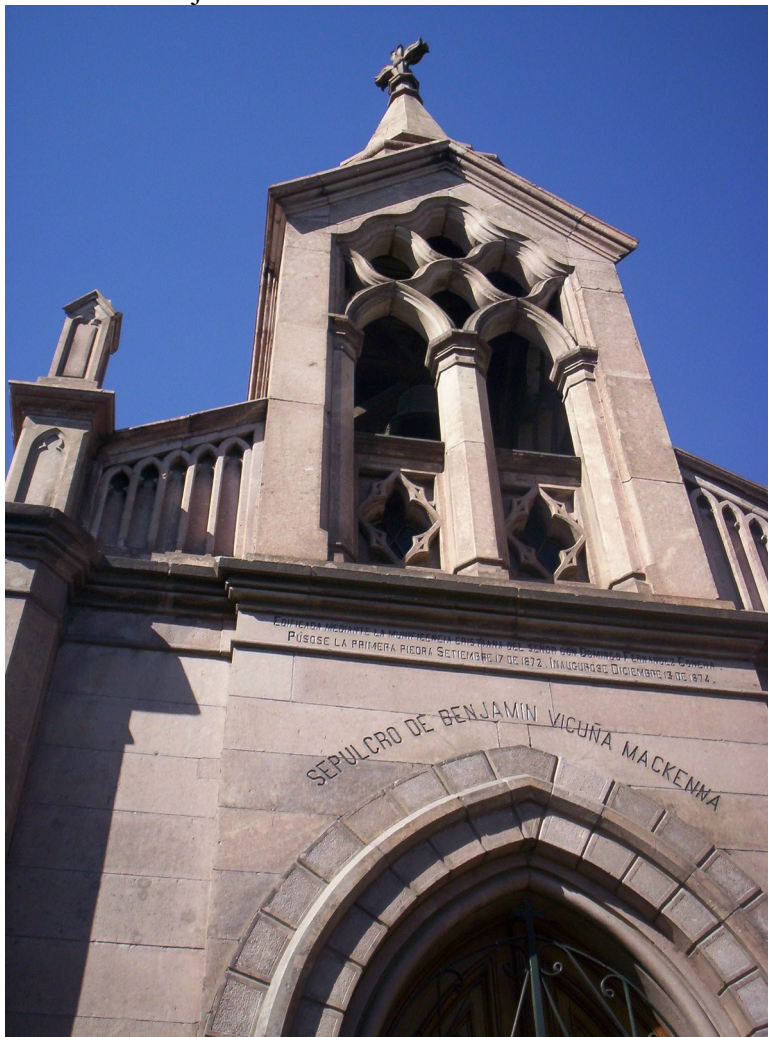
La torre.

Descripción: Torre de piedra rosada, de estilo neogótico, con ventanas de piedra calada. Posee una cruz girada hacia el norte es decir, hacia la ciudad.

No posee trampilla de acceso desde el coro, lo cual hace posible el acceso solo con una larga escalera exterior.

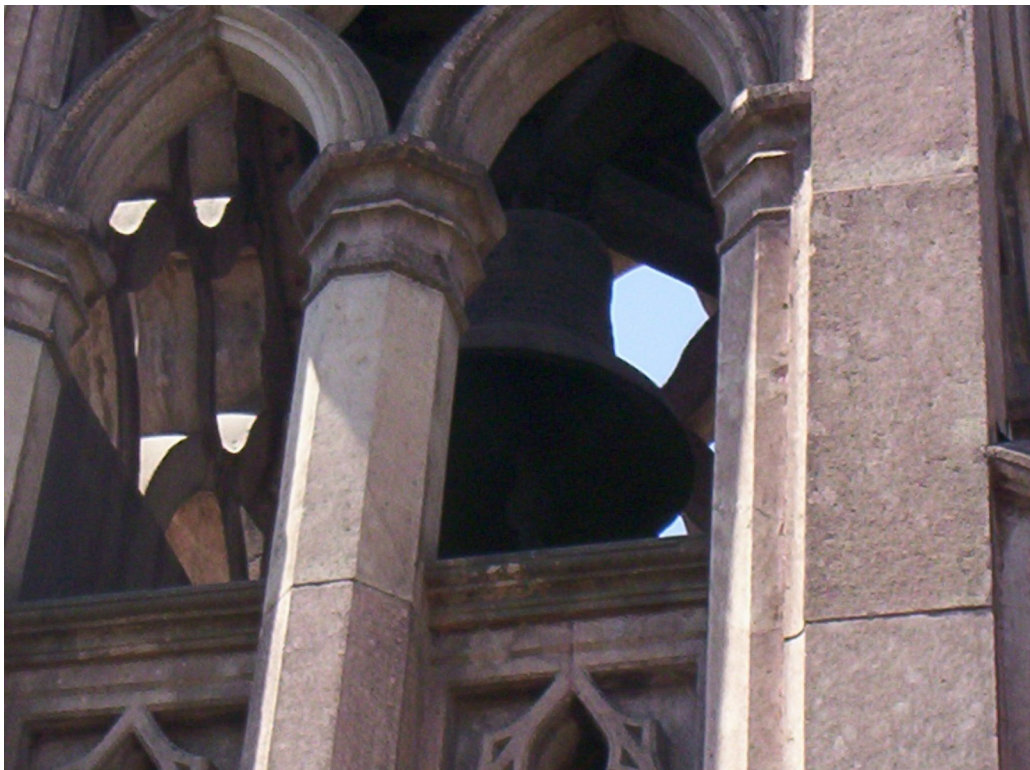
Campana, colgada de vigas en forma de X.

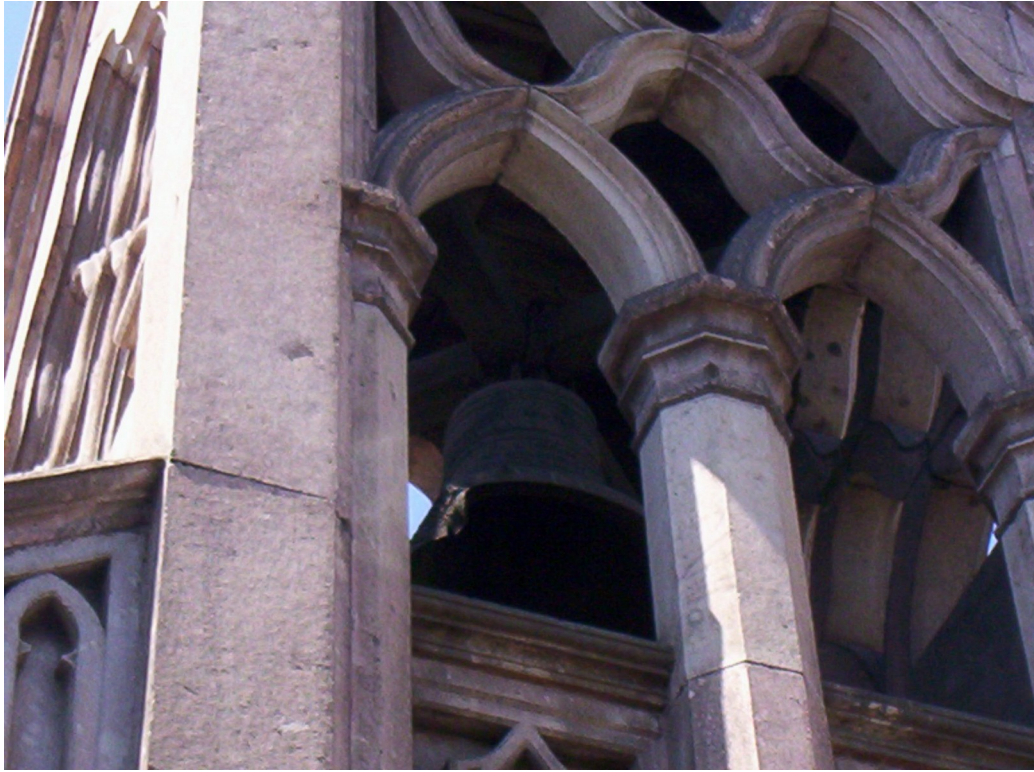
La pequeña ermita del cerro Huelén, (santa Lucía), posee una del las campanas de historia mas interesante, a la vez que trágica; debiendo a estos acontecimientos su actual aspecto. Se trata de una de las campanas sobrevivientes del incendio de la compañía, la iglesia de los jesuitas, que un 8 de Diciembre de 1863, encontrándose repleta de gente que celebraba la fiesta de la inmaculada, se incendió, causando la muerte a miles de personas, tragedia de tal proporción, que motivó la creación del cuerpo de bomberos de Santiago, el 20 de diciembre del mismo año. Lo curioso del caso, es que por causa del fuego, la campana, se ablandó y comenzó a deformarse, lo que le ha dado la forma que conserva hasta hoy, con un perfil medio derretido.

Campana, dañada por el fuego.

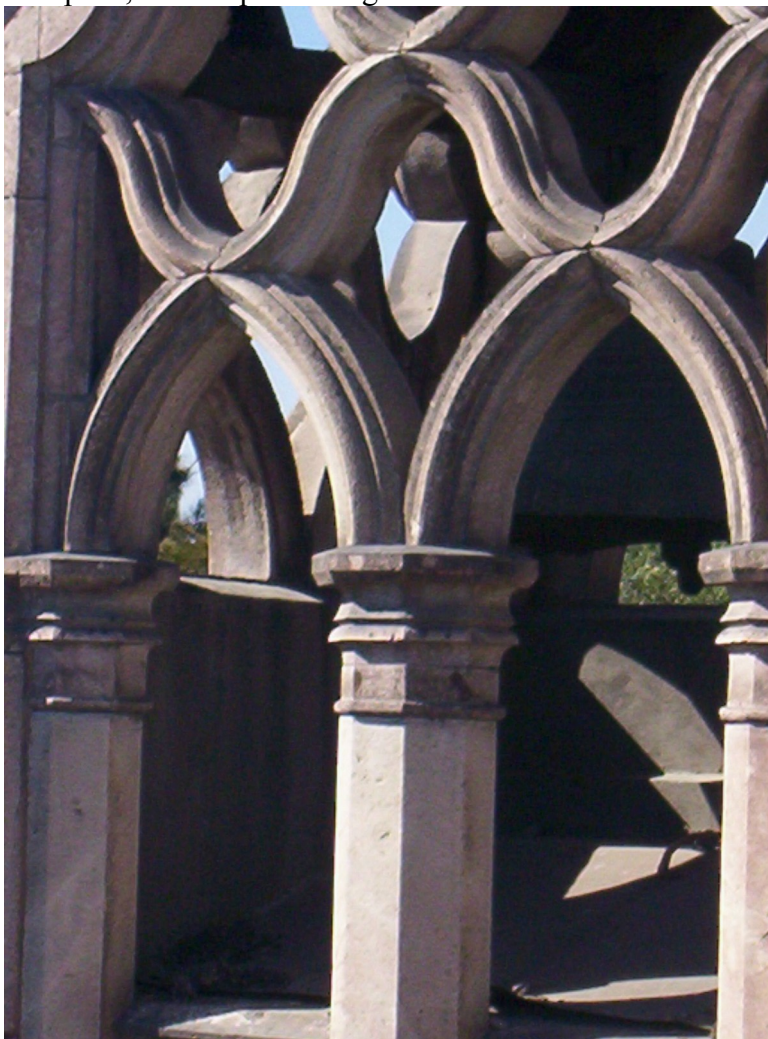
Torre, sin trampilla para acceder a la campana.
