| Municipio | AGÜERO |
| Edificio | Parroquia de San Salvador |
| Nombre | Quiteria (1) |

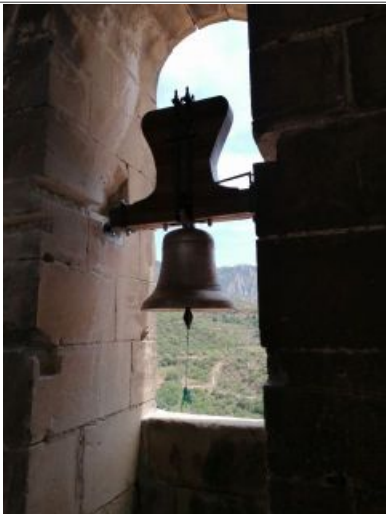
| Medidas (cm) | Diámetro (en cm) 57 Borde 5 Altura del bronce 50 Peso Peso aproximado (en kilos)107 kg |
| Descripción | <p>La campana tiene una simple inscripción "SA?TA ? QUITERIA ? ORA ? PRO?OBIS ? A?O ? I853 ? " que debieron escribir "SANCTA QUITERIA ORA PRO NOBIS ANNO 1853", con una expresión tomada de la letanía de los santos, y que significa SANTA QUITERIA RUEGA POR NOSOTROS AÑO 1853.</p> <p>La campana tiene una cruz con pedestal, a la parte exterior, y no figura el nombre de su fundidor, que debió de ser uno de aquellos ambulantes que iban cada verano por diversos lugares a fundir en el sitio las campanas rotas o nuevas. Esta campana fue fundida junto a la otra pequeña.</p> |

| Conservación, mantenimiento | <p>En la restauración de 2023, realizada por RELOJES MONUMENTALES & CAMPANAS 2001, se ha dotado de yugo nuevo, herrajes nuevos y rodamientos autocentrados, ya que los cojinetes de madera originales eran irrecuperables.</p> <p>La campana presenta un problema grave, que no fue resuelto en la restauración: su asa badajera, en vez de ser perpendicular a la triple asa de sujeción, como es habitual en nuestras campanas, es paralela, de modo que al instalar la campana de modo tradicional y seguro (la triple asa perpendicular a los ejes de volteo) igualmente la badajera está perpendicular, lo que dificulta el atado del badajo y el movimiento de éste. Posiblemente debieron sustituir la badajera como se hizo con las dos campanas mayores; en estos momentos el atado del badajo debe adaptarse a esa situación.</p> <p>No obstante, y por diversos motivos, esta campana no entra en la actualidad ni en los toques de misa festivos ni en los bandeos, por lo que su instalación es menos relevante. Fijada con un gancho metálico removible fijado al muro para evitar el balanceo durante el repique.</p> |
