| <b>Municipi</b> | ALCOI |
| <b>Edifici</b> | Preventori Mariola l'Assumpció |
| <b>Nom</b> | <b>Sant Cristòfol (1)</b> |

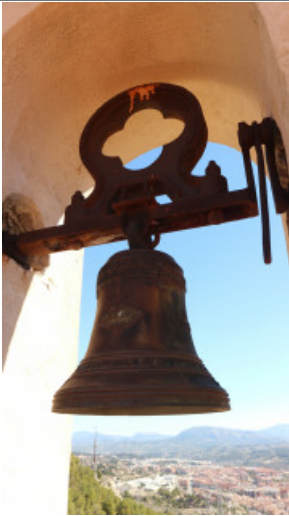
| <b>Descripció</b> | <p>Les anses de la campana són simples. En el terç hi ha tres cordons i entre ells es distribueixen estes inscripcions: "SAN CRISTOBAL / LA JUNTA PROVISIONAL A SU CASA DE REPOSO". Per motius d'espai aquesta continua en el mig peu. Del cordó inferior pengen quatre flors. Tot seguit, en el mig hi ha una creu de calvari, dos motius decoratius vegetals i la marca de fàbrica: "ROSES / ADZANETA / (VALENCIA)". En el mig peu hi ha dos grups de dos cordons, diversos motius vegetals per davall del segon grup i esta inscripció, que és una continuació de la del terç: "? MARIOLA LA ASUNCION ALCOY 12-6-1955 ?". Per acabar, té dos cordons en el peu.</p> |
| <b>Conservació, manteniment</b> | L'estat de conservació del conjunt és regular. La campana està instal·lada en la finestra del segon pis de l'espadanya, dotada amb truja de ferro Roses i cigonyal. No té batall. |

| <b>Propostes</b> | Vist l'estat en què es troba, proposem la restauració del conjunt. Cal retirar-la de l'espadanya per netejar-la per dins i per fora i la truja de ferro es deu canviar per altra de fusta de perfil tradicional local. Es podria conservar el toc manual amb cigonyal o mecanitzar-la amb motor d'impuls. |
