Comunidad Autónoma / Departamento / Estado	CIENFUEGOS
Municipio	PALMIRA
Edificio	Parroquia de Nuestra Señora del Rosario
Dirección	Recreo
Localización	Patio de la iglesia
Nombre	Campana Sur (1)
Medidas (cm)	Diámetro (en cm) 78 Borde Altura del bronce 66 Peso Peso aproximado (en kilos)275 kg
Fundidor	
Año fundición	1880ca

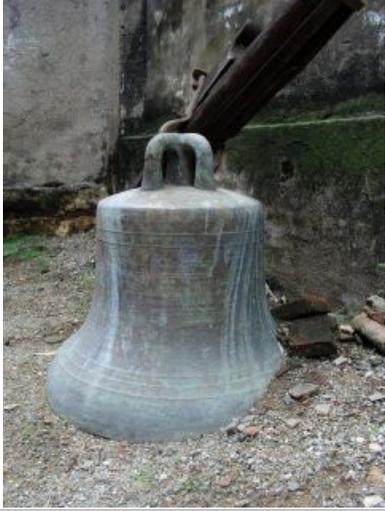
Descripción	Aparentemente anepígrafa.
Toques	
Conservación, mantenimiento	La campana presenta un pequeño yugo de madera, medio suelto. La campana se encuentra en el suelo de un patio. Afortunadamente reposa sobre la tierra, lo que no daña al bronce.
Protección	
Propuestas	
Autores de la documentación	MARTÍNEZ RAMOS, David L.
Fecha	06-09-2013
