Comunidad Autónoma / Departamento / Estado	COMUNITAT VALENCIANA
Municipio	CAUDETE DE LAS FUENTES
Edificio	Parroquia de la Natividad de Nuestra Señora
Dirección	Calle Valencia, 2 46315
Localización	Sala de campanas
Nombre	María Antonia del Rosario (4)
Medidas (cm)	Diámetro (en cm) 87 Borde Altura del bronce 75 Peso Peso aproximado (en kilos)381 kg
Fundidor	ROSES, HERMANOS (SILLA)
Año fundición	1952

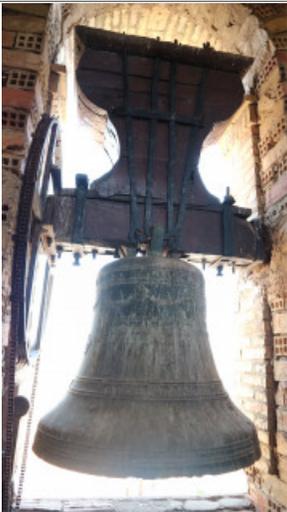
Descripción	<p>Lleva cuatro cordones en el tercio, distribuidos en dos grupos de dos. Entre ellos está la siguiente inscripción con la advocación de la campana: "? ? MARIA ANTONIA DEL ROSARIO HORA PRONOBIS. ?". Esta seguramente se ha copiado de la antigua campana, llegando a reproducir incluso los errores como "HORA". El texto utiliza el latín y el español y la parte en latín se traduce como: "RUEGA POR NOSOTROS". Del tercio también cuelga una guirnalda vegetal. Seguidamente, dispone en el medio de una cruz, un querubín y la marca de fábrica: "FUNDICION / DE / CAMPANAS / DE / ROSES H^{NOS} / SILLA (VALENCIA)". También en el medio reproduce otra inscripción de la campana antigua: "SE HIZO A EXPENSAS DE LOS FONDOS DE FABRICA, / Y DE ALGUNOS FIELES SIENDO CURA PARROCO DE ESTA PARROQUIA / D. MARIANO ROS Y BOSCH AÑO 1882.". En el medio pie repite la división de cordones del tercio, entre los cuales intercala esta inscripción con el año de refundición: "? ? ? ? REFUNDIDA EN EL AÑO 1952 ? ? ?". Debajo del último cordón aparecen cuatro colgaduras. Finalmente, tiene otros cuatro cordones en el pie.</p>

Conservación, mantenimiento	El estado de conservación de la campana es regular. Está instalada en uno de los vanos de la sala de campanas con yugo de madera y herrajes antiguos. Los rodamientos son posteriores, adaptados a la mecanización. Está dotada con motor de impulsos y electromazo monofásico y tiene un badajo atado pero no reforzado con cable de seguridad. Una jaula cierra la campana por el lado interior para impedir el acceso de las aves.
Protección	Protección genérica por encontrarse en un bien protegido (Bien de Relevancia Local). En consecuencia las intervenciones en las campanas deben ser comunicadas a la Dirección General del Patrimonio Cultural Valenciano adjuntando el proyecto previamente al inicio de los trabajos.
Propuestas	
Autores de la documentación	ALEPUZ CHELET, Joan; ABARCA LLOPIS, Javier; MARTÍNEZ TAMARIT, Pau
Fecha	26-06-2021
