| <b>Municipio</b> | REQUENA |
| <b>Edificio</b> | Ermita de San Isidro Labrador de Villar de Olmos |
| <b>Nombre</b> | <b>Campana (1)</b> |

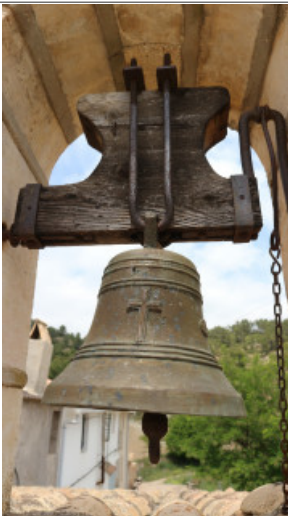
| <b>Descripción</b> | En el tercio dispone de cuatro cordones, agrupados de dos en dos. Seguidamente, tiene en el medio una cruz latina, un Corazón de Jesús y la marca de fábrica: "FUNDICION / DE / SALVADOR MANCLUS / GRAO - VALENCIA". En el medio pie tiene tres cordones. |
| <b>Conservación, mantenimiento</b> | El estado de conservación de la campana es bueno. Está instalada en uno de los vanos de la sala de las campanas con yugo de madera. Tiene un cigüeñal con cadena para el volteo manual. El badajo es de tipo pellizcado y carece de cable de seguridad. |

| <b>Propuestas</b> | La instalación es tradicional y por tanto se debe de conservar y restaurar si fuera necesario. Exclusivamente se deberá de cambiar el yugo si este no asegura la estabilidad del conjunto. Se recomienda conservar el uso manual de la campana. |
