<b>Comunidad Autónoma / Departamento / Estado</b>	COMUNITAT VALENCIANA
<b>Municipio</b>	VILLAHERMOSA DEL RIO
<b>Edificio</b>	Parroquia de la Natividad de Nuestra Señora
<b>Dirección</b>	
<b>Localización</b>	Sala de las campanas
<b>Nombre</b>	<b>San Bartolome (4)</b>
<b>Medidas (cm)</b>	Diámetro (en cm) 100   Borde 10   Altura del bronce 85   Peso Peso aproximado (en kilos)579 kg
<b>Fundidor</b>	ROSES, HERMANOS (SILLA)
<b>Año fundición</b>	1943

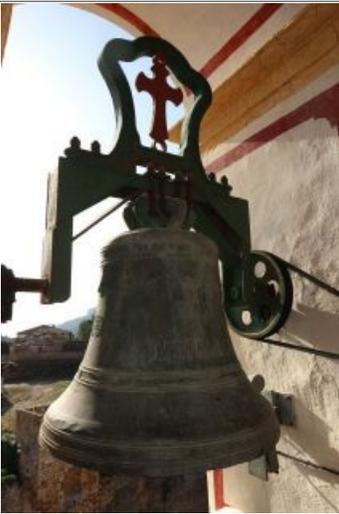
<b>Descripción</b>	<p>La campana tiene una inscripción en el tercio con el nombre de la población y el año de fundición: "? ? VILLAHERMOSA DEL RIO AÑO 1943 ?". El hecho de indicar el nombre del pueblo tiene relación con la destrucción de centenares de campanas durante la Guerra Civil (1936-1939). Puesto que no se efectuó ningún control ni inventario, muchas de las campanas salvadas no pudieron ser recuperadas, ya que las inscripciones no lo indicaban. Por este motivo se incluye el nombre del pueblo a partir de los años 40. En el medio tiene una cruz, un escudo nacional y la marca de fábrica, elemento habitual en las campanas de fundición industrial: "FUNDICION / DE / CAMPANAS / DE / ROSES H<sup>NOS</sup> / SILLA (VALENCIA)". También en este espacio otra inscripción indica la advocación a la que está dedicada: "SAN / BARTOLOME". En el medio pie tiene cuatro flores.</p>

<b>Toques</b>	Repique y volteo automático.
<b>Conservación, mantenimiento</b>	Está en buen estado de conservación, situada en uno de los vanos de la sala de las campanas con un yugo de hierro de la fundición de Salvador Manclús del Grao de Valencia. Está motorizada con electromazo monofásico y motor de volteo continuo. Tiene un badajo atado y reforzado con cable de seguridad.
<b>Protección</b>	Protección genérica por encontrarse en un bien protegido (Bien de Relevancia Local).En consecuencia las intervenciones en las campanas deben ser comunicadas a la Dirección General del Patrimonio Cultural Valenciano adjuntando el proyecto previamente al inicio de los trabajos.

<b>Propuestas</b>	La campana se debe de restaurar. Para ello es necesario bajarla de la torre para limpiarla por dentro y por fuera. Por otro lado, el yugo de hierro se debe de cambiar por otro de madera de perfil tradicional local y el motor por otro de impulsos que facilite los toques manuales e imite aproximadamente la forma tradicional de tocar.
<b>Autores de la documentación</b>	ALEPUZ CHELET, Joan
<b>Fecha</b>	08-02-2020
